GUTACHTEN

Art: Verkehrswertermittlung nach § 194 BauGB

Anwesen: Lauda-Königshofen, Alban-Stolz-Straße 32

Datum: 23.05.2024

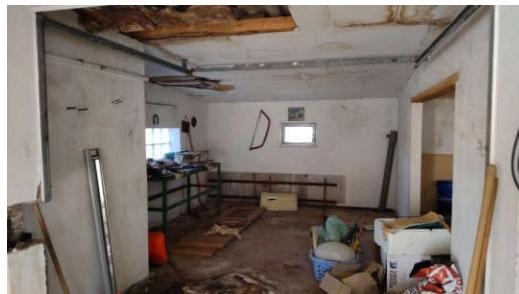
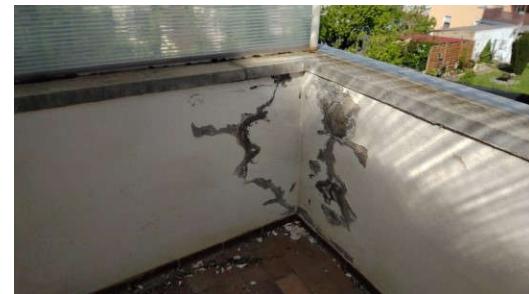
- Garage Süd: Die Dachkonstruktion ist wahrscheinlich schadhaft. Es findet augenscheinlich Wassereintrag statt.
- Garage Süd und Nord: Die Bauwerke weisen Risse, Verfärbungen, Putzabblätterungen und mechanische Beschädigungen auf.

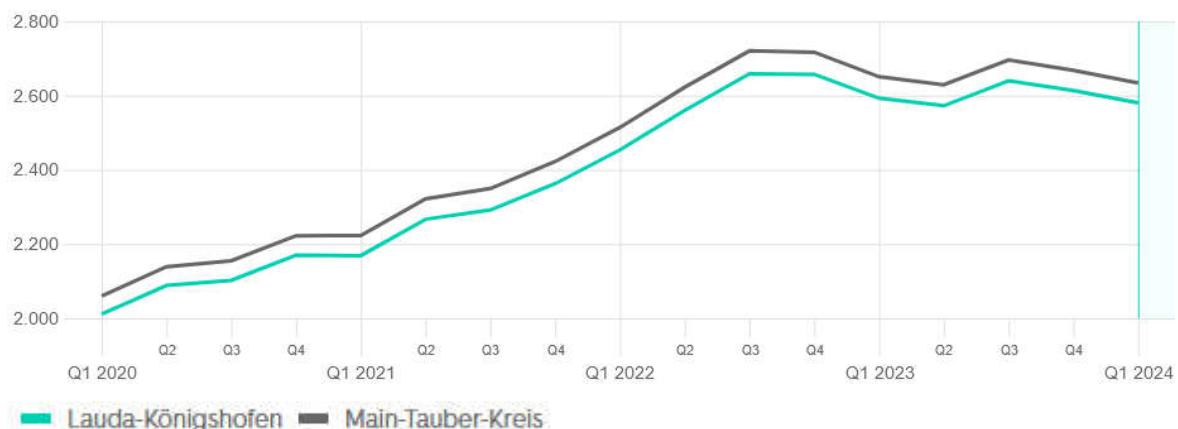
Entwicklung von Angebotspreisen für Wohnhäuser in Lauda-Königshofen und seinen Ortsteilen⁴:

Die durchschnittlichen Angebotspreise sind in den Jahren 2020 – 2022 kontinuierlich gestiegen. Ab dem zweiten Halbjahr 2022 sind schwankende Angebotspreise zu beobachten. Die Auswertung beinhaltet Bestandsobjekte und projektierte Neubauvorhaben.
