GUTACHTEN

Art: Verkehrswertermittlung nach § 194 BauGB

Anwesen: Wertheim, Mühlenstraße 49, Haus 2

Wohnung: Nr.: 2.6 im 3. Obergeschoss

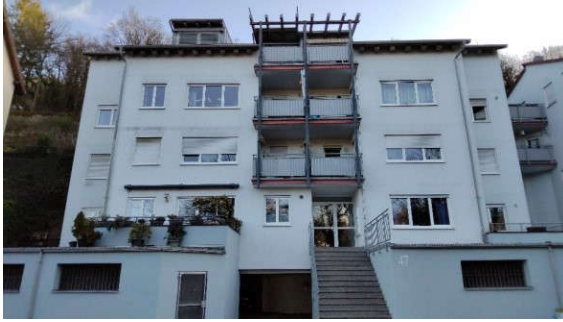
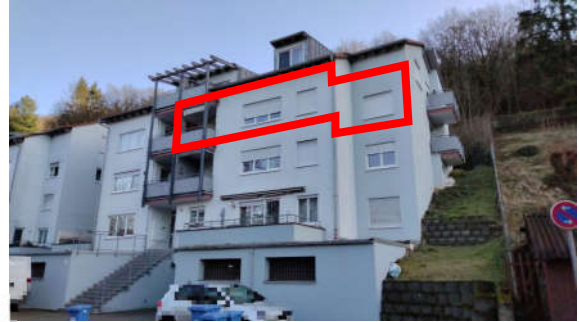
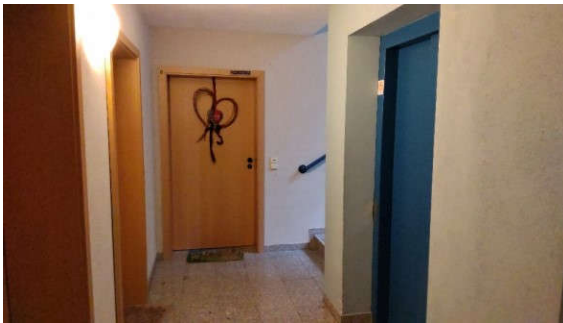
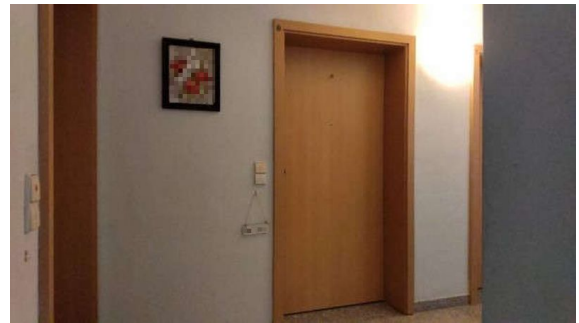
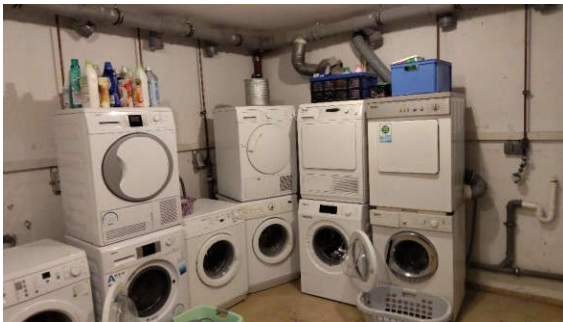
Fotos:

Außenwände	Obergeschosse: Mauerwerk, verputzt. Garagengeschoss: Stahlbeton.
Dach	Holzdachstuhl als Satteldach. Dachhaut: Betondachsteine.
Fenster	Zweifach-Verglasung in Kunststoffrahmen.
Sonnenschutz	Verdeckte Rollladenkästen mit innenliegendem Gurtwickler.
Innenwände	wahrscheinlich massiv.
Decken	Stahlbetondecken.
Treppenhaus	Stahlbetontreppen mit Natursteinbelag. Wandbeläge: verputzt und gestrichen. Deckenbeläge: Anstrich. Fußboden: Naturstein.
Kellergeschoss	Es ist ein Trocknerraum sowie ein gemeinsamer Waschaum vorhanden.
Heizung	Gas-Zentralheizung, nach Angabe im Jahr 2023 erneuert.
Wärmeabgabe	Kompaktheizkörper mit Thermostatventil.
Warmwasserbereitung	Zentral über Heizkessel.
Sonstige technische Ausstattung	Personenaufzug vorhanden. Tragfähigkeit 450 kg, 6 Personen.
Außenanlagen	Verkehrswege mit Betonsteinen gepflastert. Nach Angabe wurde das Pflaster sowie die Außentreppe vor ca. 3 Jahren erneuert.

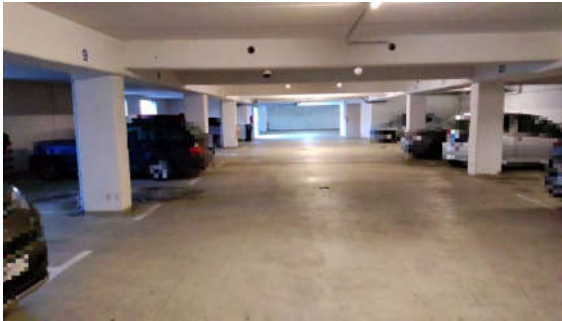
Boden: Beton, beschichtet.

Wände/Decken: Anstrich.

Jeder Stellplatz ist mit einem Stromanschluss ausgestattet. Momentan 220 Volt mit der Möglichkeit auf 380 Volt zu erhöhen.
