1 Zusammenstellung wesentlicher Daten

Bewertungsobjekt	<p>Grundstück Flurstück Nr. 252/4 bebaut mit einem</p> <p>Mehrfamilienwohnhaus.</p> <p>Das bewertungsgegenständliche Wohnhaus besteht aus einem Erdgeschoss, einem 1. und 2. Obergeschoss, einem ausgebauten Dachgeschoss sowie - soweit bekannt - einem Gewölbekeller.</p> <p>In dem Wohnhaus befanden sich zum Bewertungsstichtag vier in sich abgeschlossene Wohnungen - je eine Wohnung im EG und im 1. OG, zwei Wohnungen im 2. OG. Das Dachgeschoss zeigte sich am Tag des Ortstermins ausgebaut und war zum Zwecke der Wohnnutzung ausgestattet.</p>
Objektanschrift	Kapuzinergasse 8 72108 Rottenburg am Neckar
Grundbuch	<p>Amtsgericht: Böblingen Gemeinde: Rottenburg am Neckar Grundbuch von Rottenburg Blatt Nr.: 6893 Flurstück 252/4 Kapuzinergasse 8, Gebäude- und Freifläche zu 159 m²</p>
Baujahr (lt. Bauamt, Bauakte)	<p>Ca. 1914 Ursprungsbaujahr Ca. 1962 Dachstockausbau Ca. 2016 bis 2020 Sanierungs- und Umbauarbeiten</p>

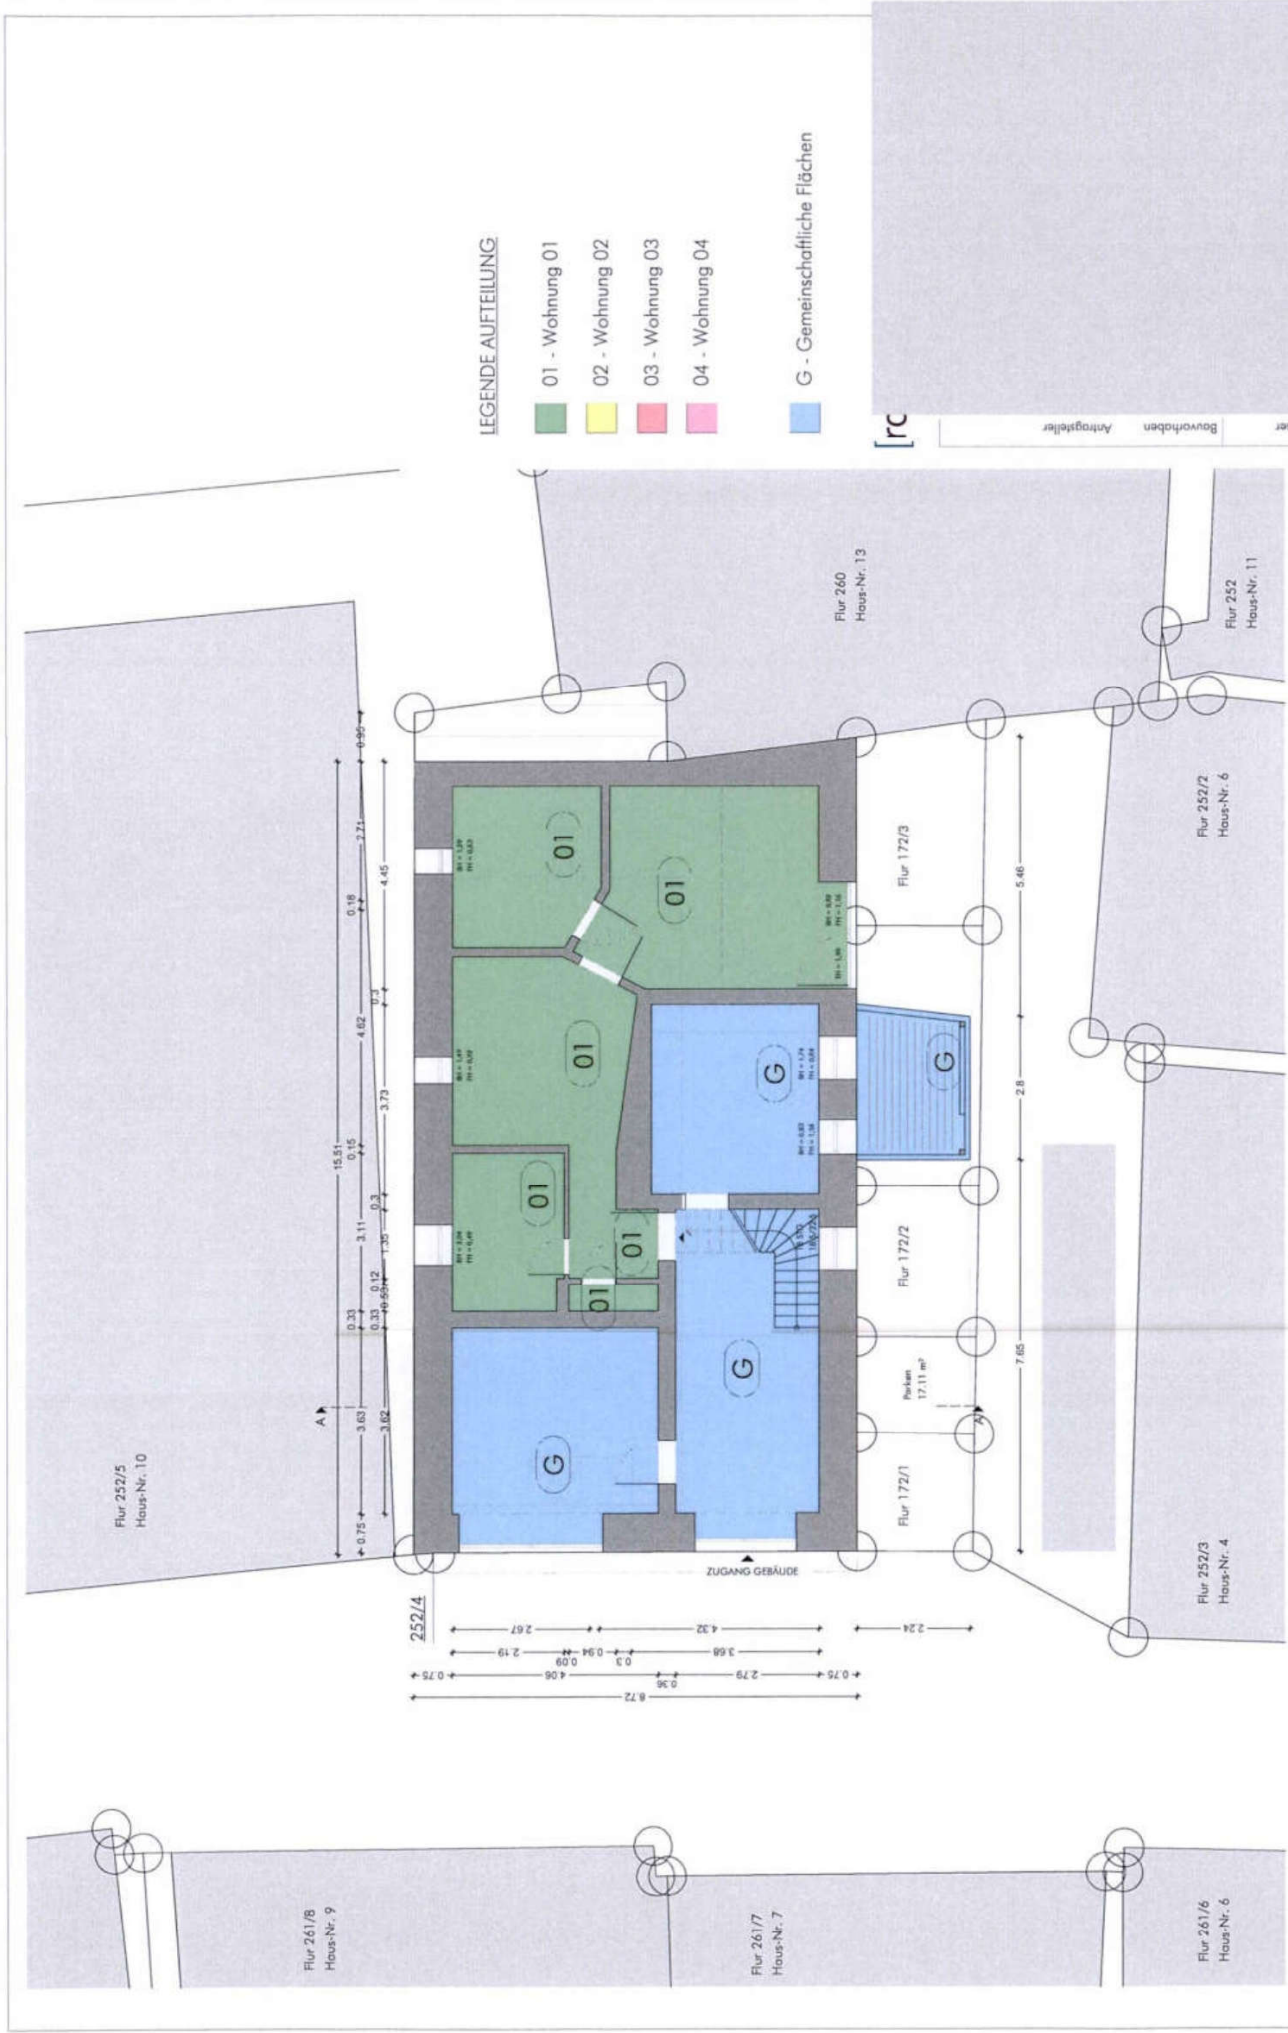
01 Grundriss Erdgeschoss
1:100

- **EG, Wohnung Nr. 1:**
Teilweise zu geringe Belichtungs- und Belüftungsflächen (Küche, Bad, Schlafzimmer); nicht mehrzeitgemäße Heizflächen, teils Zimmer ohne Heizkörper bzw. Ofen; unvorteilhafte Raumökonomie; teils unsauber hergestellte Anschlussbereiche der Oberflächenübergänge Boden/Wand, Boden/Boden; nicht fachgerechte Feuchtrauminstallationen von Schaltern und Steckdosen

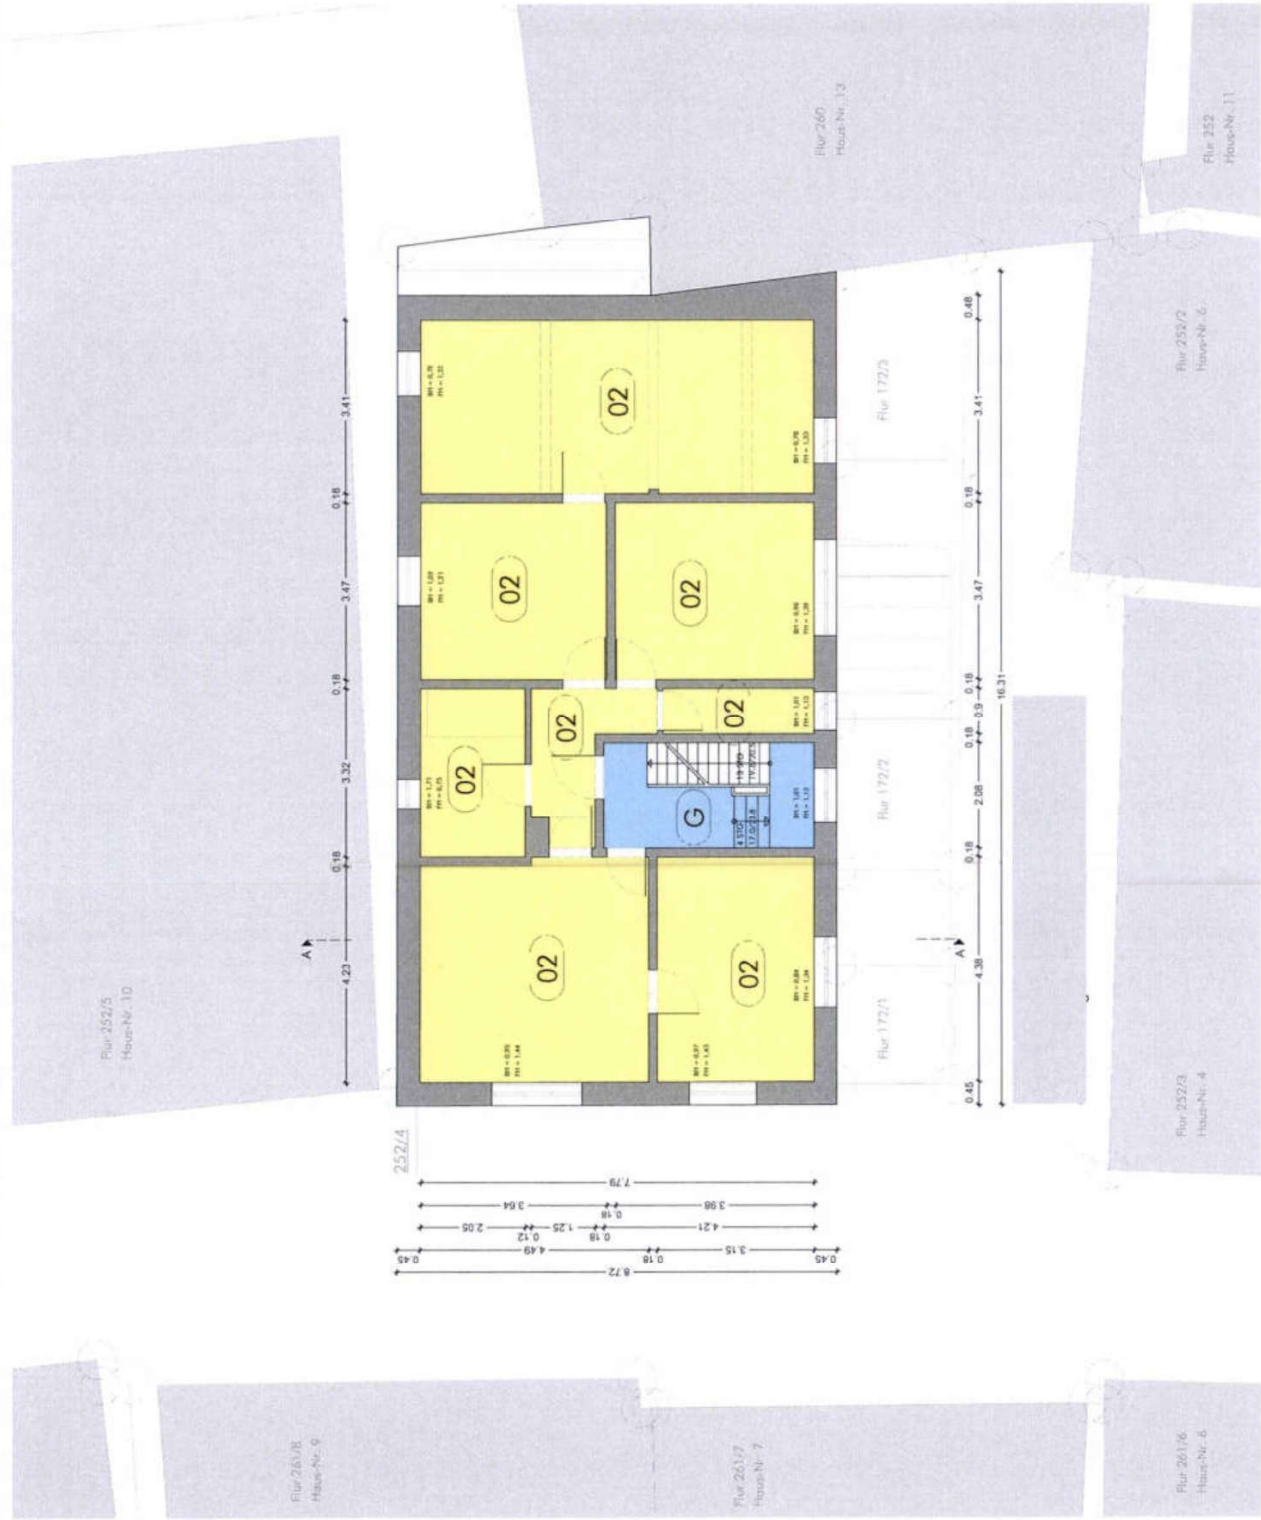
02 Grundriss 1. Obergeschoss
1:100

- **1. OG, Wohnung Nr. 2:**
Nicht mehr zeitgemäße Heizflächen, teils Zimmer ohne Heizkörper bzw. Ofen; teils unsauber hergestellte Anschlussbereiche der Oberflächenübergänge Boden/Wand, Boden/Boden; Renovierungsbedarf der Innenwandoberflächen und Zimmertüren sowie Wohnungseingangstüre; Reparaturerefordernisse an den Sanitärobjekten bzw. Modernisierungsbedarf; nicht fachgerechte Feuchtrauminstallationen von Schaltern und Steckdosen; tlw. Aufputz verlegte Leitungen
