GUTACHTEN

Art: Verkehrswertermittlung nach § 194 BauGB

Anwesen: Lauda-Königshofen, Schlachthausstraße 2a

Datum: 25.10.2024

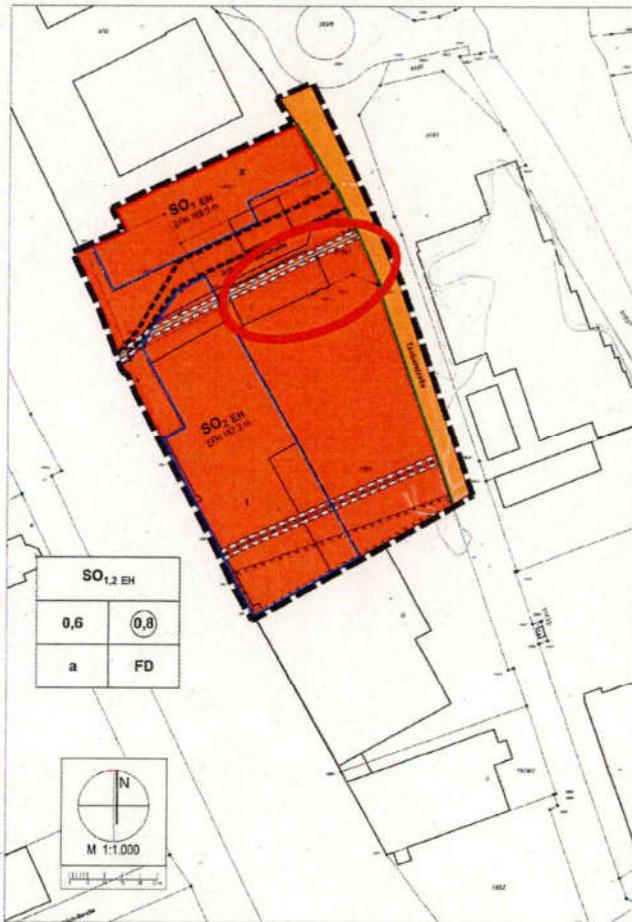
Ausschnitt aus dem Bebauungsplan:

Für das Grundstück existiert ein gültiger Bebauungsplan: „Tauber Center II“, in Kraft
getreten am 02.07.2021:

Das Bewertungsobjekt befindet sich außerhalb der Baugrenzen des rechtskräftigen Bebauungsplanes. Nach Rechtsauffassung des Unterzeichners besteht Bestandsschutz für die bestehende bauliche Anlage und die bestehende Nutzung. Eine Änderung der bestehenden baulichen Anlagen oder Nutzung wird nach Rechtsauffassung des Unterzeichners auf Grund der Festsetzungen des Bebauungsplanes als nicht genehmigungsfähig eingeschätzt.

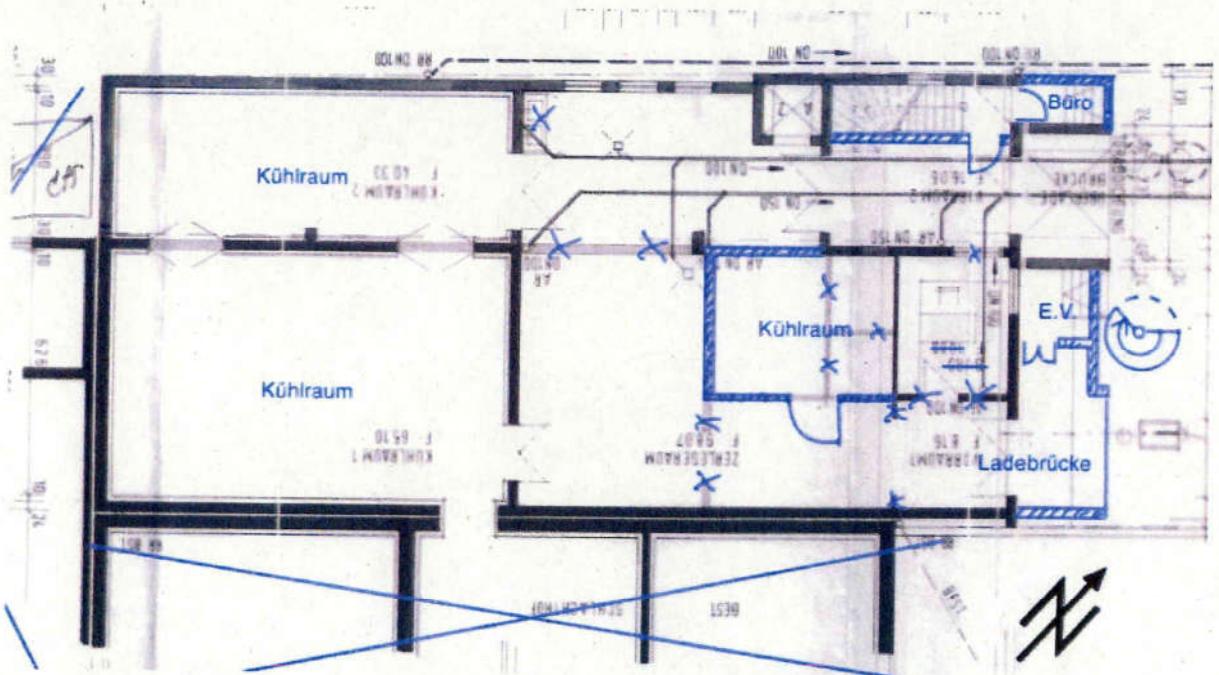
Erdgeschoss:

Das Gebäude besteht aus einem Erdgeschoss und ausgebautem Dachgeschoss. Die Erschließung im Gebäude erfolgt über eine innenliegende Treppe.

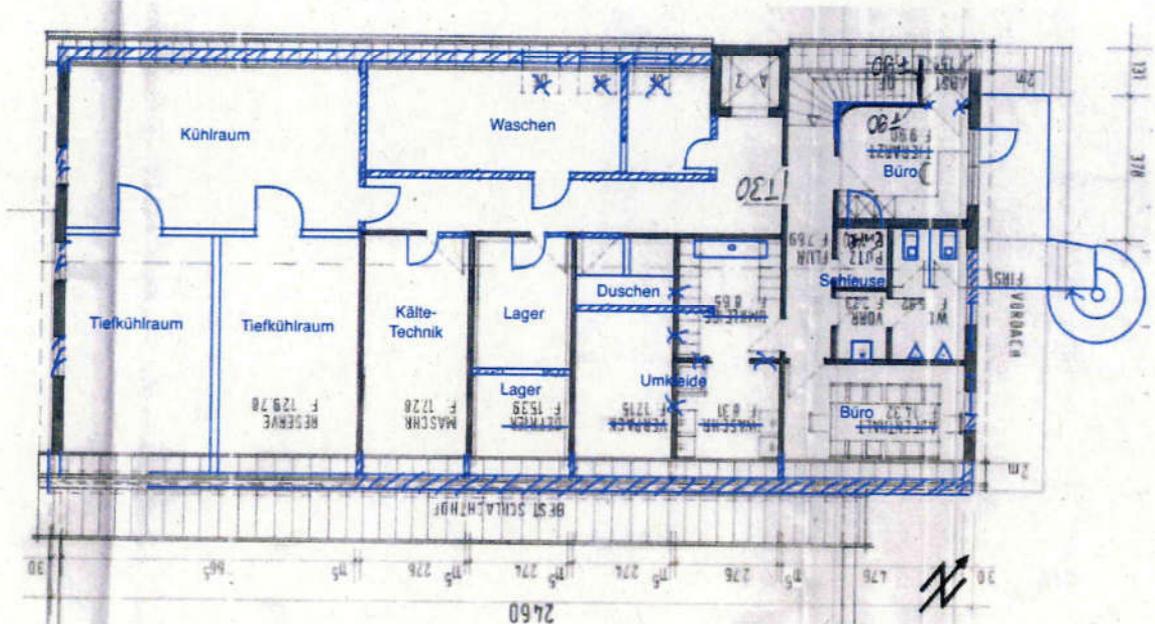
Dachgeschoss:

Der Zugang zum Gebäude erfolgt ausschließlich über eine außenliegende Spindeltreppe im Dachgeschoss, sowie über die beiden Ladebrücken.

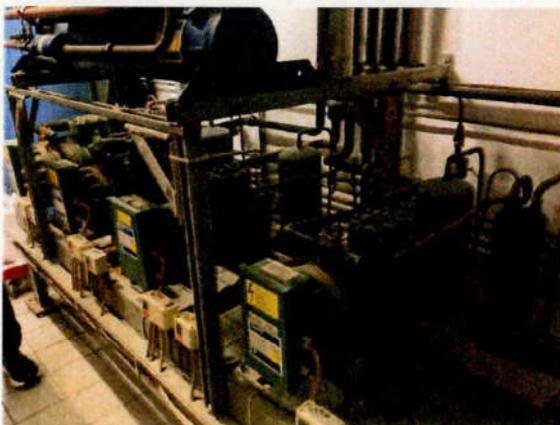
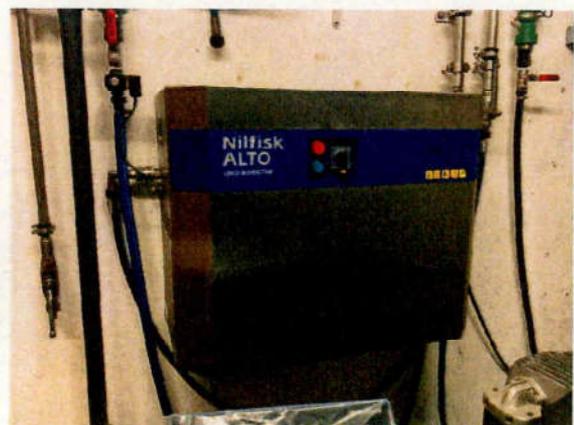
Das Gebäude verfügt über Kältetechnik für beide Geschosse und eine zentrale Hochdruckreiniger-Einrichtung:

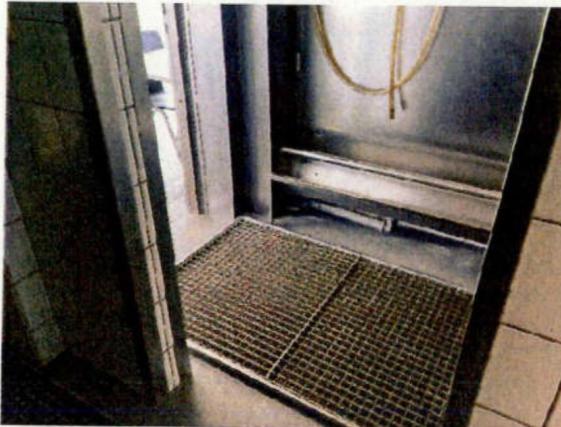
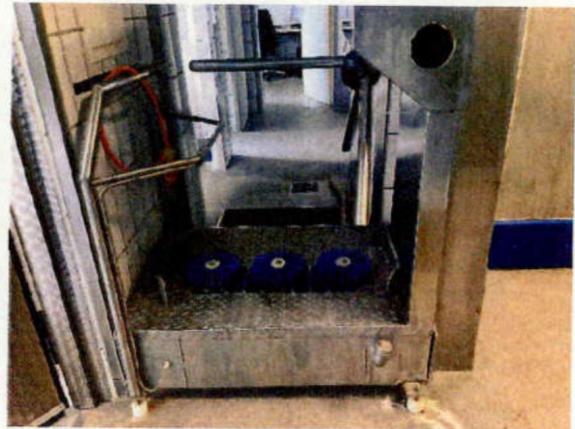
Es ist eine Schließeneinrichtung vorhanden:

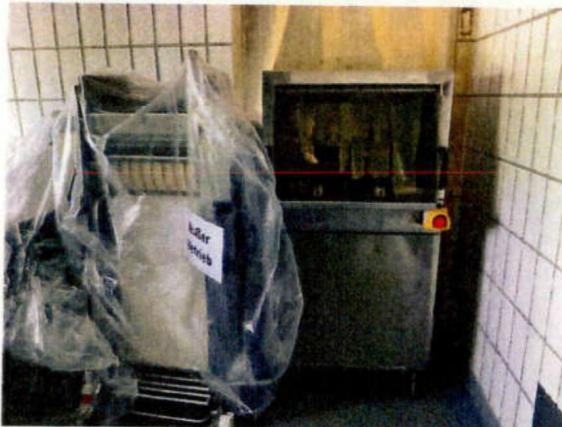
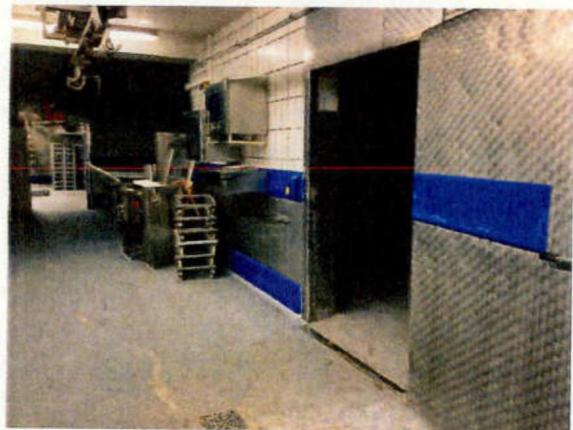
Am Tag der Augenscheinnahme befindet sich im Objekt eine Wannenwaschanlage, sowie weitere Betriebseinrichtung:

Die am Tag der Augenscheinnahme vorhandene Betriebseinrichtung bleibt unberücksichtigt.

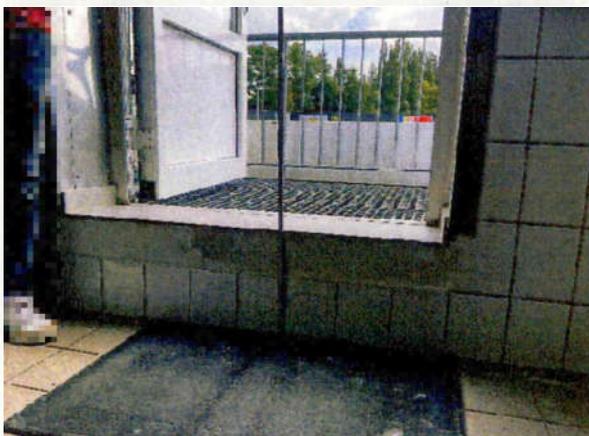
- Der Hauptzugang erfolgt ausschließlich über eine Spindeltreppe von der Ostseite: Stahlkonstruktion mit Gitterroststufen, im Dachgeschoss. Der Eingang im Dachgeschoss erfolgt über einen Höhenversatz von 32 cm.

Ein Zugang für Personen ist ausschließlich über die Metallspindeltreppe und einen Einstieg im Dachgeschoß mit einer Stufe mit 32 cm möglich.⁹ Ob dies, sowie die sonstige Beschaffenheit des Bewertungsobjektes geeignet ist, um eine Betriebsgenehmigung für die Wiederaufnahme zu erlangen, kann nicht zweifelsfrei festgestellt werden.

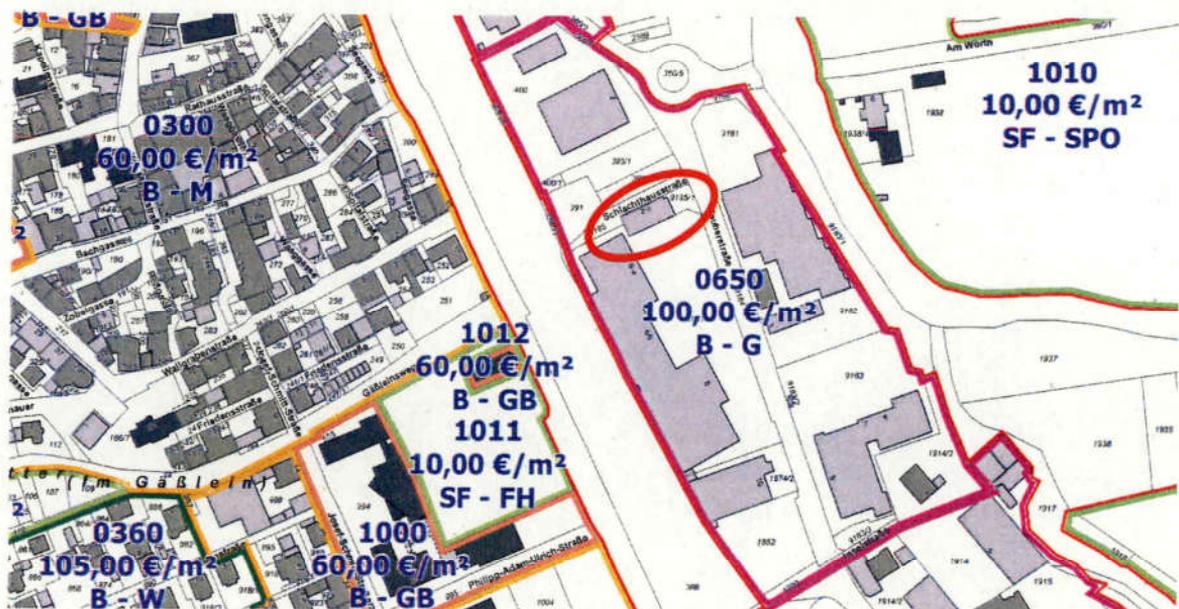
Ausschnitt aus der Bodenrichtwertkarte:

Geltungsbereich: Gemeinde Lauda-Königshofen, Gemarkung Lauda, Gemarkungsnummer 080095, Bodenrichtwertnummer 00950650, baureifes Land, gewerbliche Baufläche, Stichtag 01.01.2023: 100 €/m², erschließungsbeitragsfrei.
