## **VERKEHRSWERTERMITTLUNG**

**Hauptstr. 126**

**68535 Edingen-Neckarhausen**

des Verkehrswerts (i.S.d. § 194 Baugesetzbuch) des bebauten Grundstücks

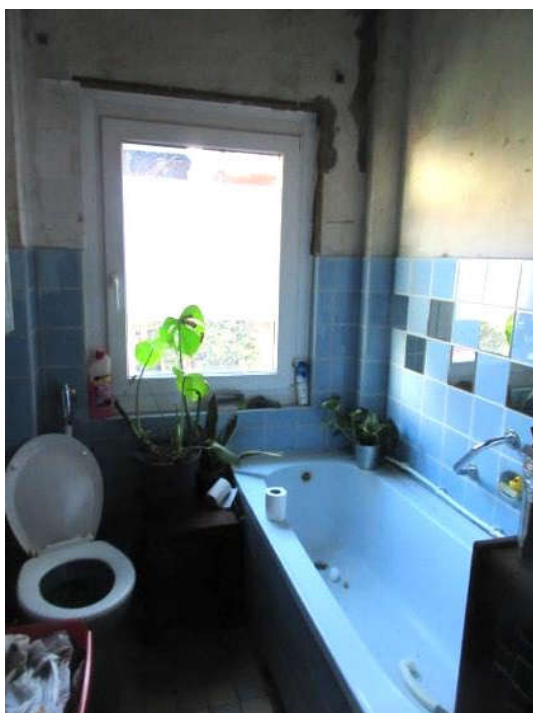
Bad

| Sanitär | : | <u>Erdgeschoss</u><br>Bad mit Tageslicht:<br>Einbaubadewanne, Stand-WC mit Druckspüler<br>Boden gefliest, Wände ca. 1,50 m hoch gefliest |

(aus den 60er Jahren in schlechtem Zustand)

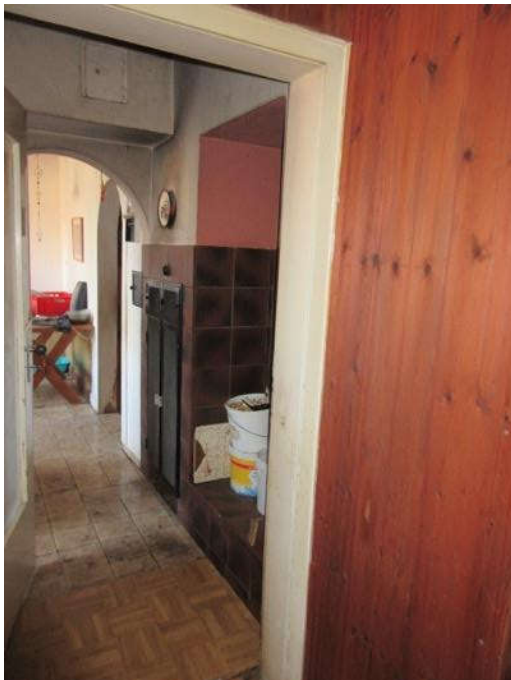
Flur OG mit Kachelofenfeuerung

| Heizung | : | Erdgeschoss: 1 Holzkaminofen in der Küche<br>Obergeschoss: 2 Elektro-Nachtspeicheröfen im Wohnzimmer und ein Kachelofen im Esszimmer (Befeuerung im Flur)<br>Dachgeschoss: 1 Elektro-Nachtspeicherofen im größeren Kinderzimmer |

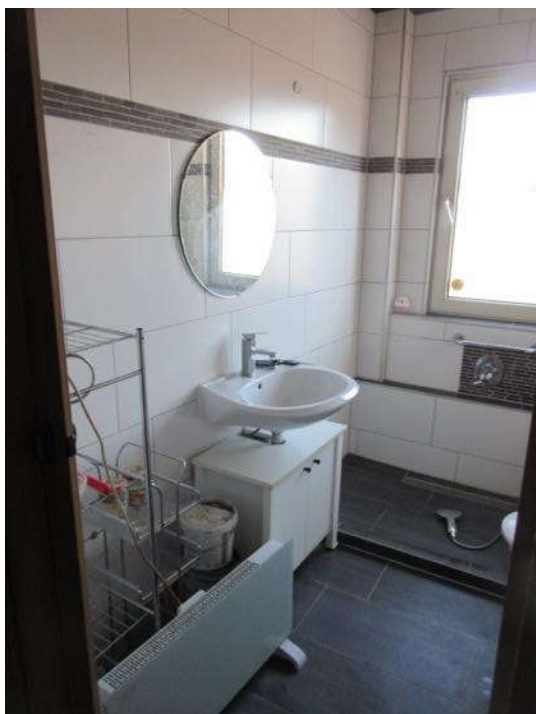
Bad OG

bodengleich, geflieste Dusche, Waschbecken,  
Wand-WC mit Einbauspülkasten, Boden  
gefließt, Wände raumhoch gefliert

(ca. 10 Jahre alt, aber in schlechtem Zustand)

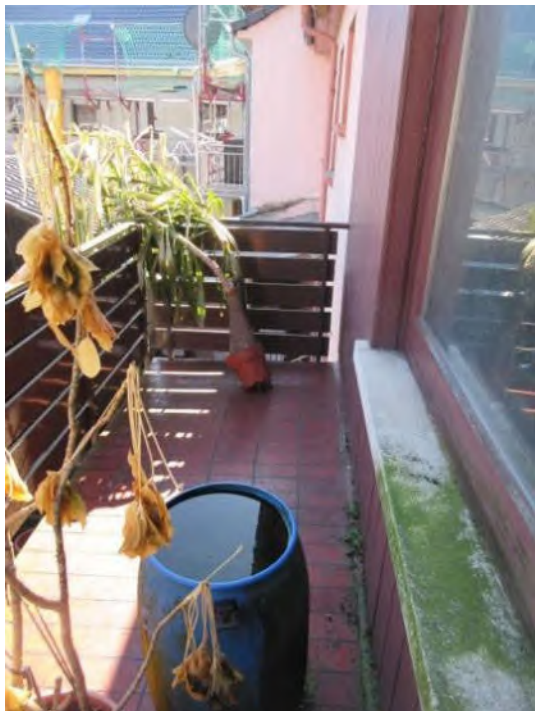
| Balkon OG | : | Betonkragplatte mit Fliesenbelag,<br>Stahlrohrgeländer mit Verbretterung |
