Verkehrswertgutachten

**über das Grundstück
in 88400 Biberach a. d. Riß,
Schlierenbachstraße 37,
Flst. Nr. 1029/1**

Bilddokumentation zum Gutachten 2 K 39/24, Schlierenbachstraße 37, Biberach:

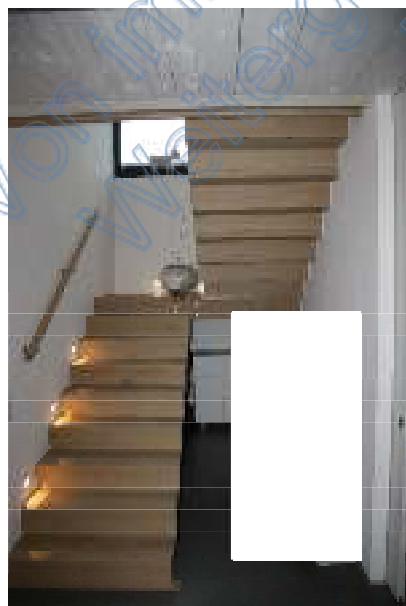
Treppe EG-OG

- Treppe: EG-OG: zweiläufige, freitragende Podesttreppe als Eichentreppen mit Holzhandlauf als Gehhilfe. Eine Absturzsicherung ist nicht angebracht.
- Terrasse EG: Die Terrasse ist mit Feinsteinzeugplatten belegt, durch das OG vollständig überdacht und durch großzügige Holzschiebeelemente vom Wohnessbereich und von der Küche aus begehbar.

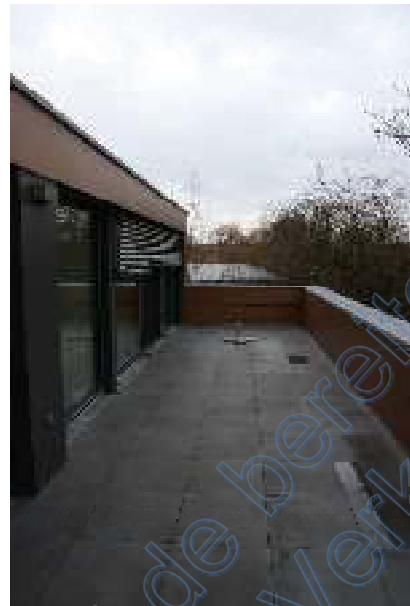
OG Dachterrasse

- Dachterrasse OG: Die nach Südosten ausgerichtete Dachterrasse ist mit Feinsteinzeugplatten belegt. Die Brüstung ist mit Fassadenplatten verkleidet. Sie ist von zwei Schlafzimmern sowie dem Eingangsbereich erreichbar.
