GUTACHTEN

Art: Verkehrswertermittlung nach § 194 BauGB

Anwesen: Ahorn-Berolzheim, Hauptstraße 37

Datum: 08.01.2025

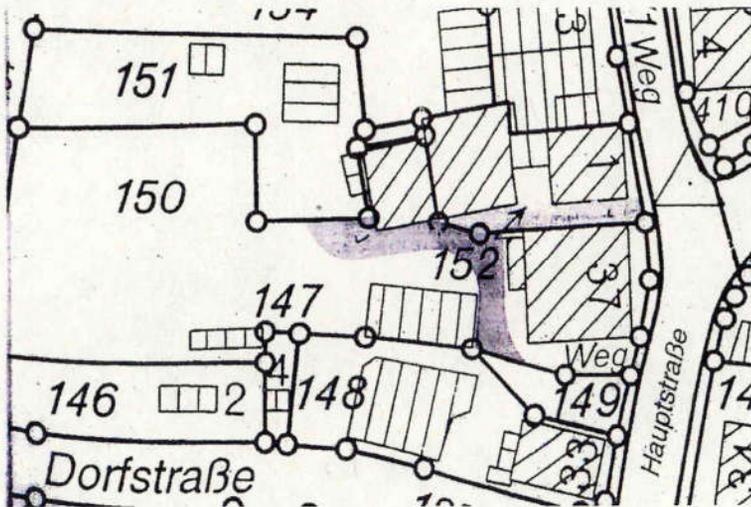
Lageplan mit Verlauf des Rechts:

Grunddienstbarkeit (Geh- und Fahrtrecht) für die jeweiligen Eigentümer der Grundstücke
Flst. Nr. 151 und 152. Das Recht steht jedem Berechtigten einzeln zu. Das Recht ist beim
herrschenden Grundstück vermerkt: Eingetragen in der Flurbereinigung Berolzheim-
Schillingstadt mit Wirkung vom 12.11.1996 unter Bezugnahme auf die Begründung zum
Lastenblatt Ziffer A; gemäß Antrag des Amtes für Flurneuordnung und Landentwicklung
Buchen vom 11.11.1997 am 30.10.2002.

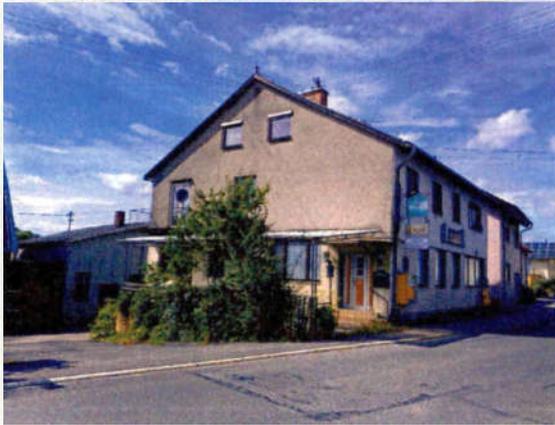
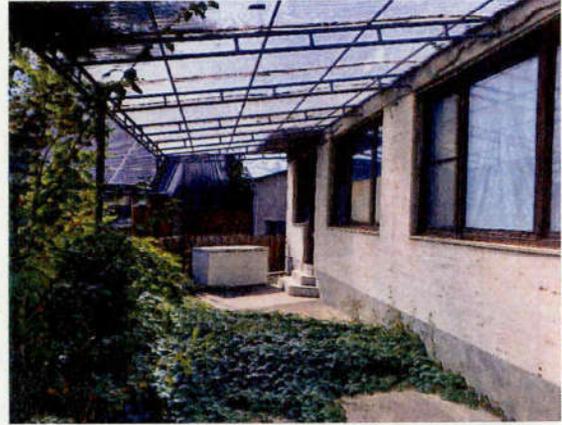
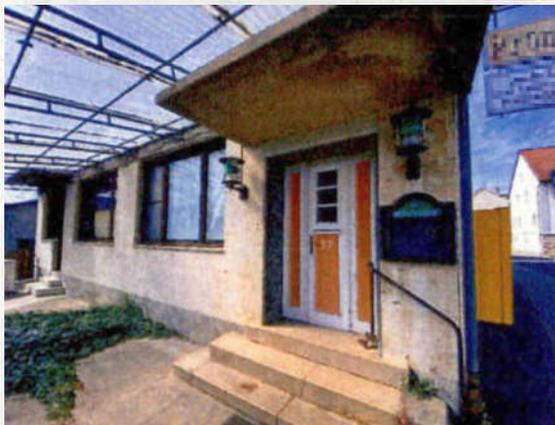
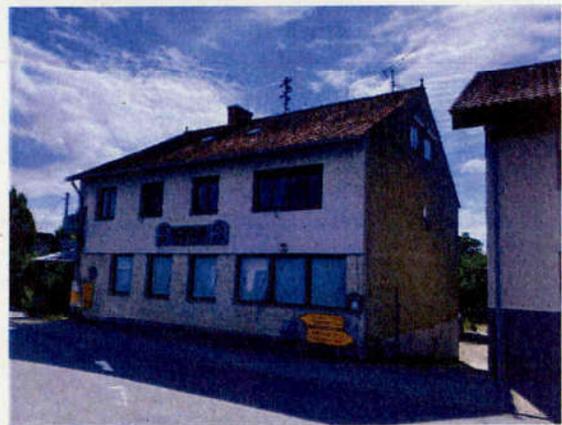
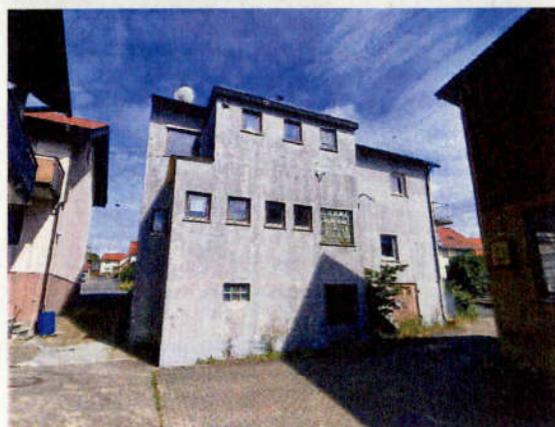
Hauptgebäude, Außenaufnahmen, Fassade:

Oberputz auf Mauerwerk, im Erdgeschoss straßenseitig Natursteinverkleidung.

An der Südfassade: Vorbau als Terrassenüberdachung: Stahlkonstruktion mit Wellkunststoffeindeckung.

Dachhaut Falzziegel, raumseitig keine Wärmedämmung erkennbar (In den Abseiten ist die Ziegeluntersicht erkennbar). Alter der Dachdeckung geschätzt 1960er Jahre oder älter.

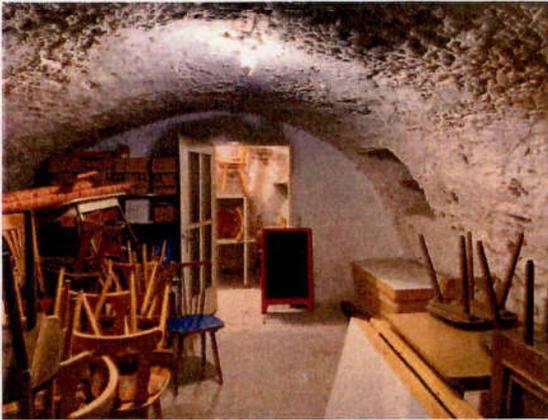
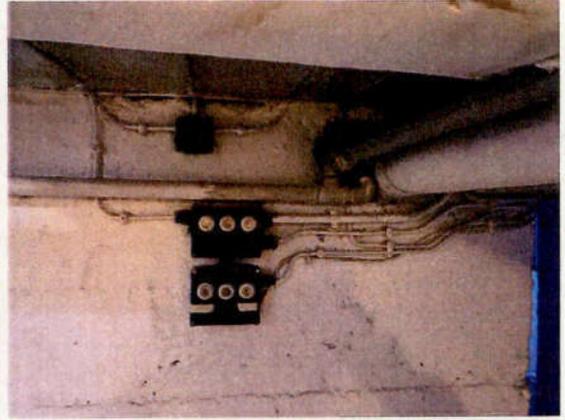
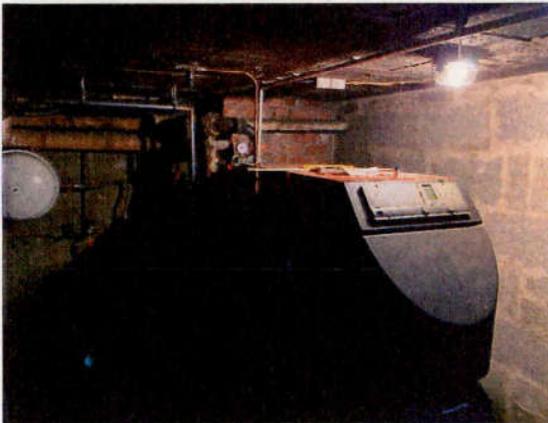
Hauptgebäude, Kellergeschoss

Kellergeschoss: Bruchsteinmauerwerk.

Decke über Kellergeschoss teilweise gemauertes Gewölbe, teilweise Stahlträgerdecke mit Betonformsteinen.

Kellergeschoss – Erdgeschoss: Stahlbetontreppe, ohne Belag.

Heizraum im Kellergeschoss.

Öl-Heizkessel mit zentraler Warmwasseraufbereitung, Herstelljahr des Heizkessels nicht bekannt, geschätzt nach 1990.

Öl-Lager als Stahltanks.

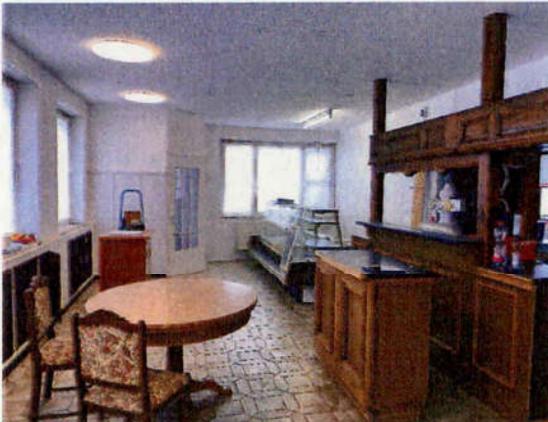
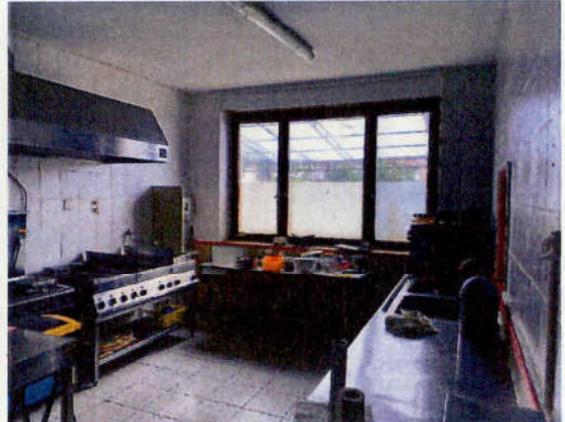
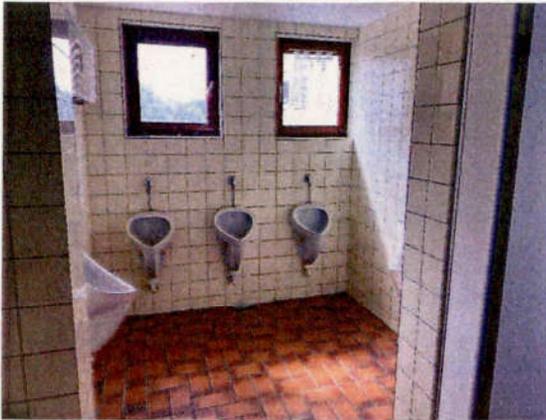
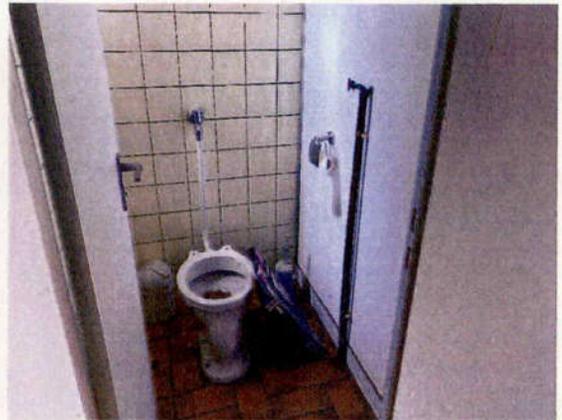
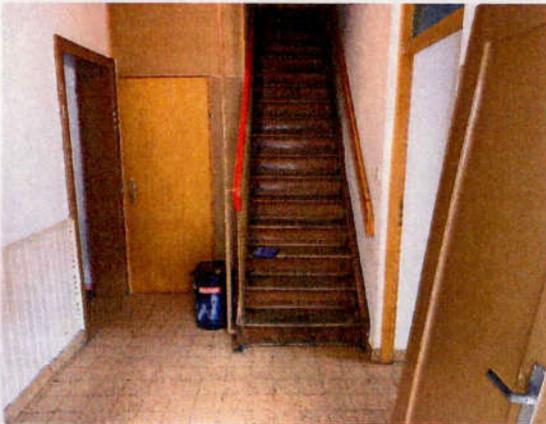
Hauptgebäude, Erdgeschoss:

Im Gastrobereich: Zwei-Scheiben-Isolierverglasung im Holzrahmen, Herstelljahr geschätzt 1960er Jahre.

Den Gastronomieräumen zugeordnet gibt es Sanitäranlagen, getrennt nach Damen und Herren, Herstelljahr der Sanitäranlagen geschätzt 1960er Jahre, teilweise Sanitärporzellan erneuert.

Im Gastronomiebereich sind in der Gastronomieküche Teile einer Gastronomieküchenausstattung vorhanden.

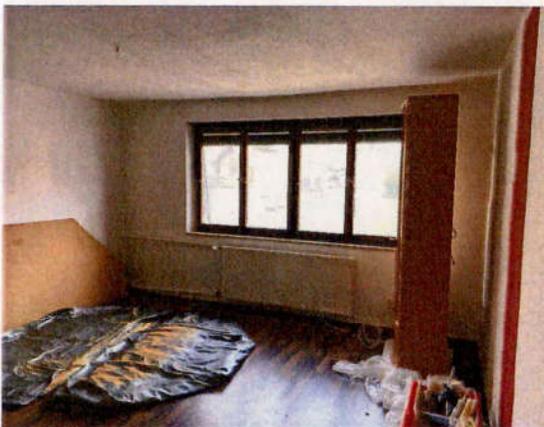
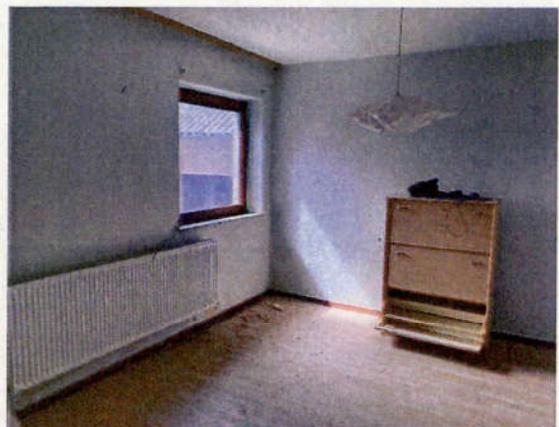
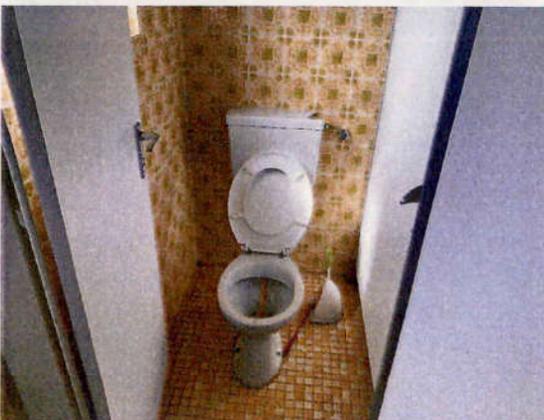
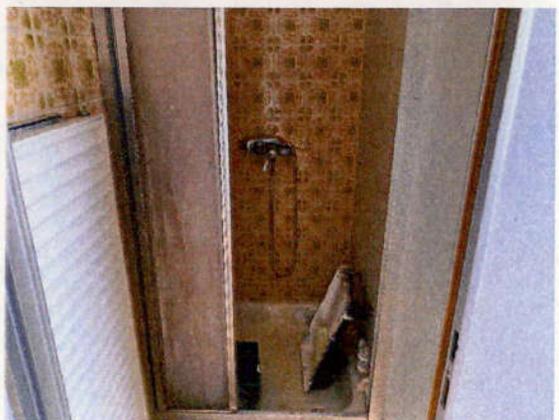
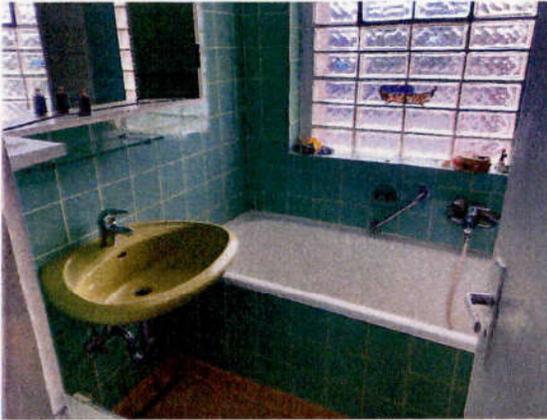
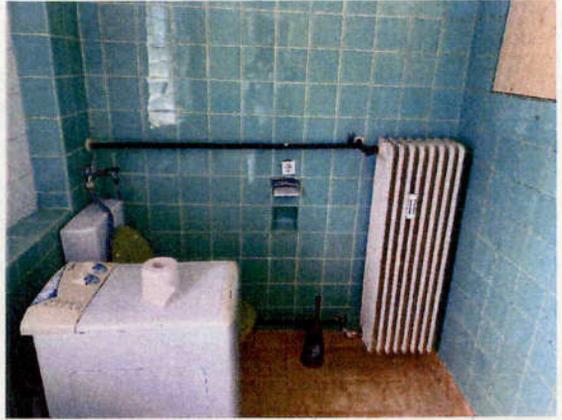
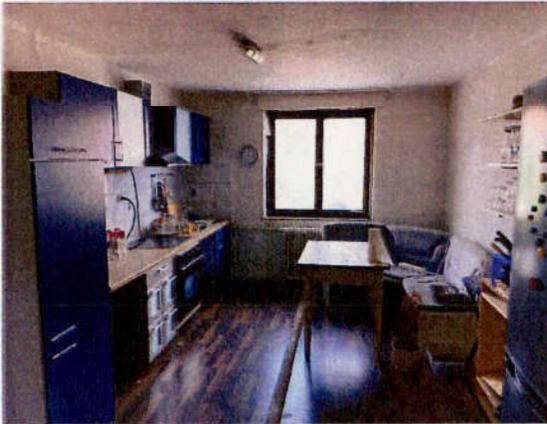
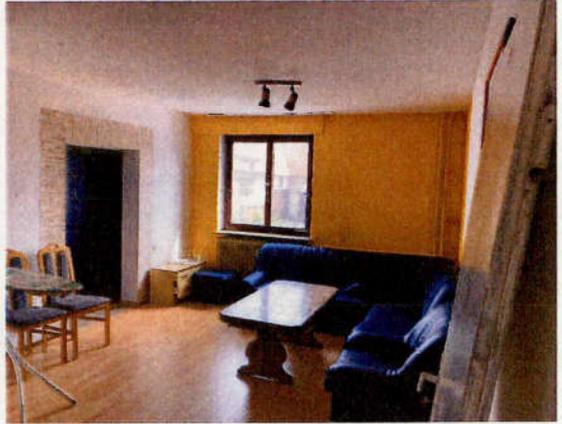
Hauptgebäude, Obergeschoss

Gleiche Fenster auch im Obergeschoss.

Obergeschoss: Ein Raum mit erneuerten Fenstern, Herstelljahr geschätzt ca. 2000.

Obergeschoss: Raufaser, Anstrich.

Obergeschoss: glatte Türblätter in Holzumfassungszargen, Baujahresgruppe 1960er Jahre.

Obergeschoss: überwiegend Laminatböden.

Sammelsanitäranlage für die gesamten Zimmer als Duschen und WCs.

Baujahresgruppe geschätzt 1970er Jahre.

Separates Badezimmer: Waschbecken, Badewanne, WC, Baujahresgruppe geschätzt 1960er Jahre.

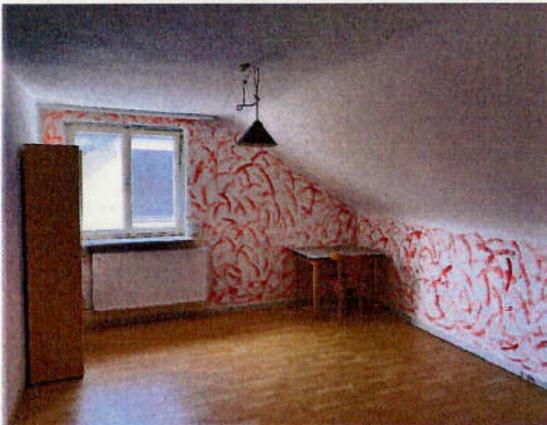
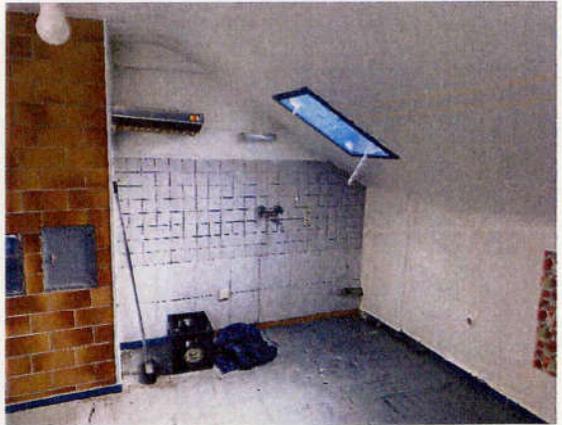
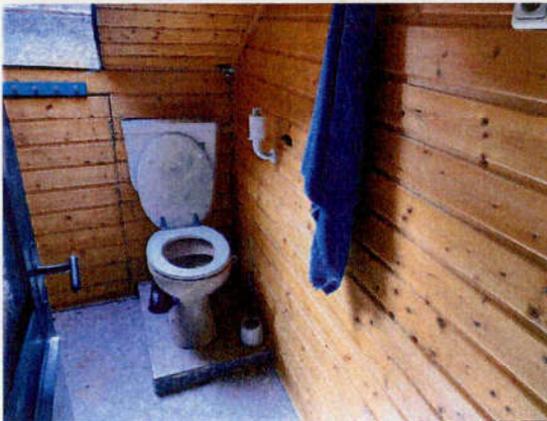
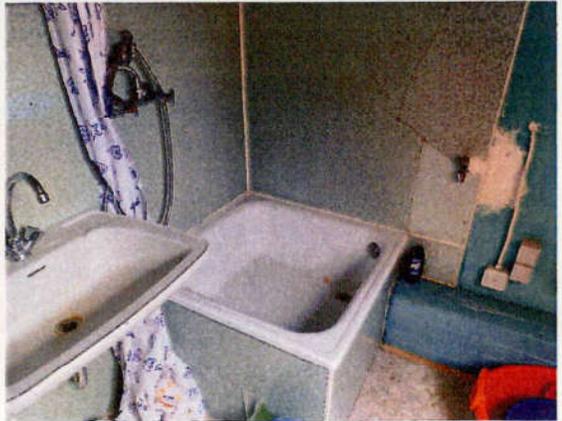
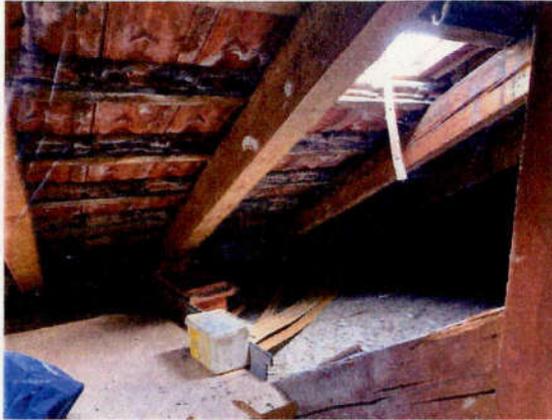
Hautgebäude, Dachgeschoss

Bad: Dusche, Waschbecken, WC, Herstelljahr der Ausstattung 1960er Jahre.

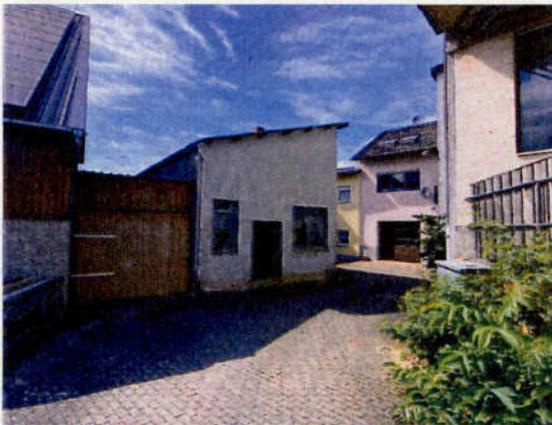
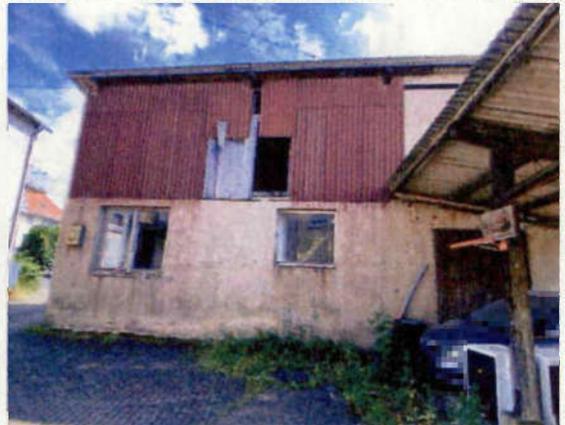
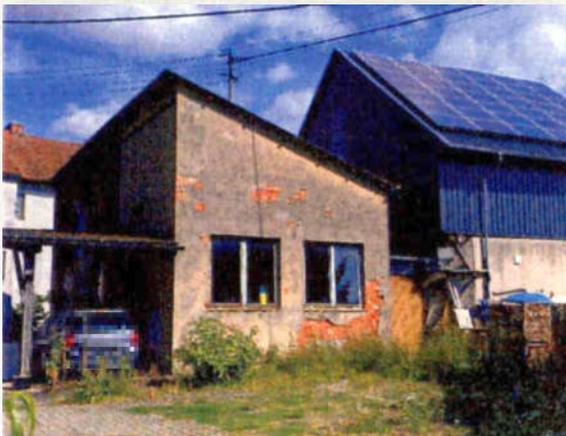
Nebengebäude:

Außenwände: Mauerwerk, verputzt.

Dach: flachgeneigtes Pultdach mit Wellfaserzement- Eindeckung.

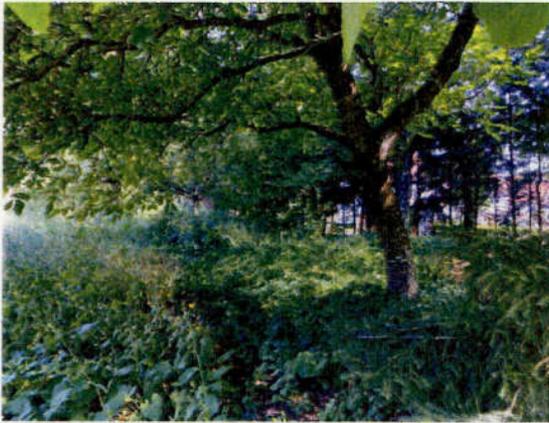
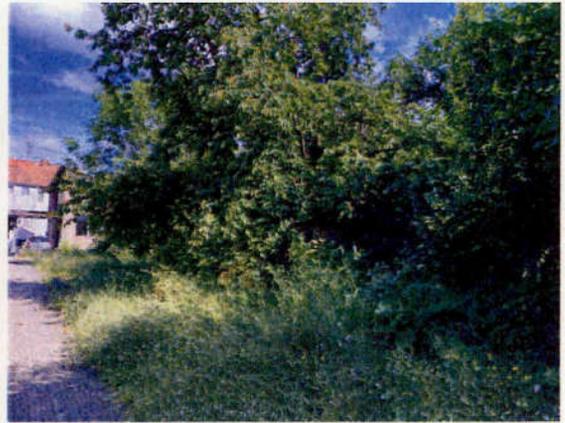
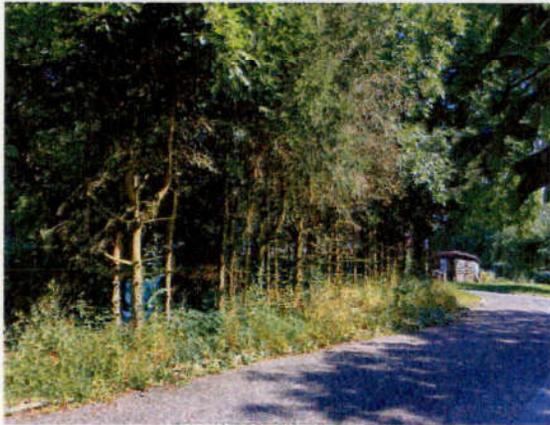
Garten West:

Außenanlagen im Bereich der Gebäude: Betonsteinpflaster, teilweise Betonflächen.
Grundstück im westlichen Bereich mit starkem Bewuchs.
