5 BAUBESCHREIBUNG

5.1 Grunddaten Wohnhaus

Gebäudeart:	Wohnungseigentum in Mehrfamilienhaus
Baujahr:	1924
Anzahl der Vollgeschosse:	3 Vollgeschosse
Unterkellerung:	unterkellert
Außenansicht:	verputzt und gestrichen
Dachform:	Walmdach

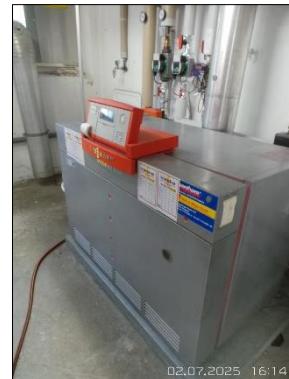
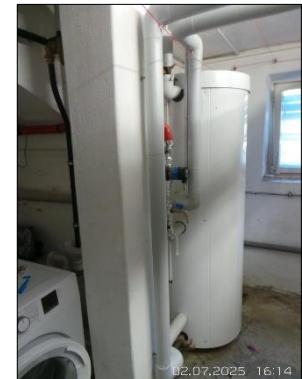
Fotos 1 – 2 Heizung, WW-Speicher

Heizung / Warmwasser: gasbefeuerte Heizung; Wärmeerzeuger Viessmann Vitogas 100 nach Energieausweis aus 2005 (nach dem Typenschild aus 2000) mit zentraler Warmwasser-Versorgung mit externem Speicher Fabr. Weishaupt WAS 280 Eco/A

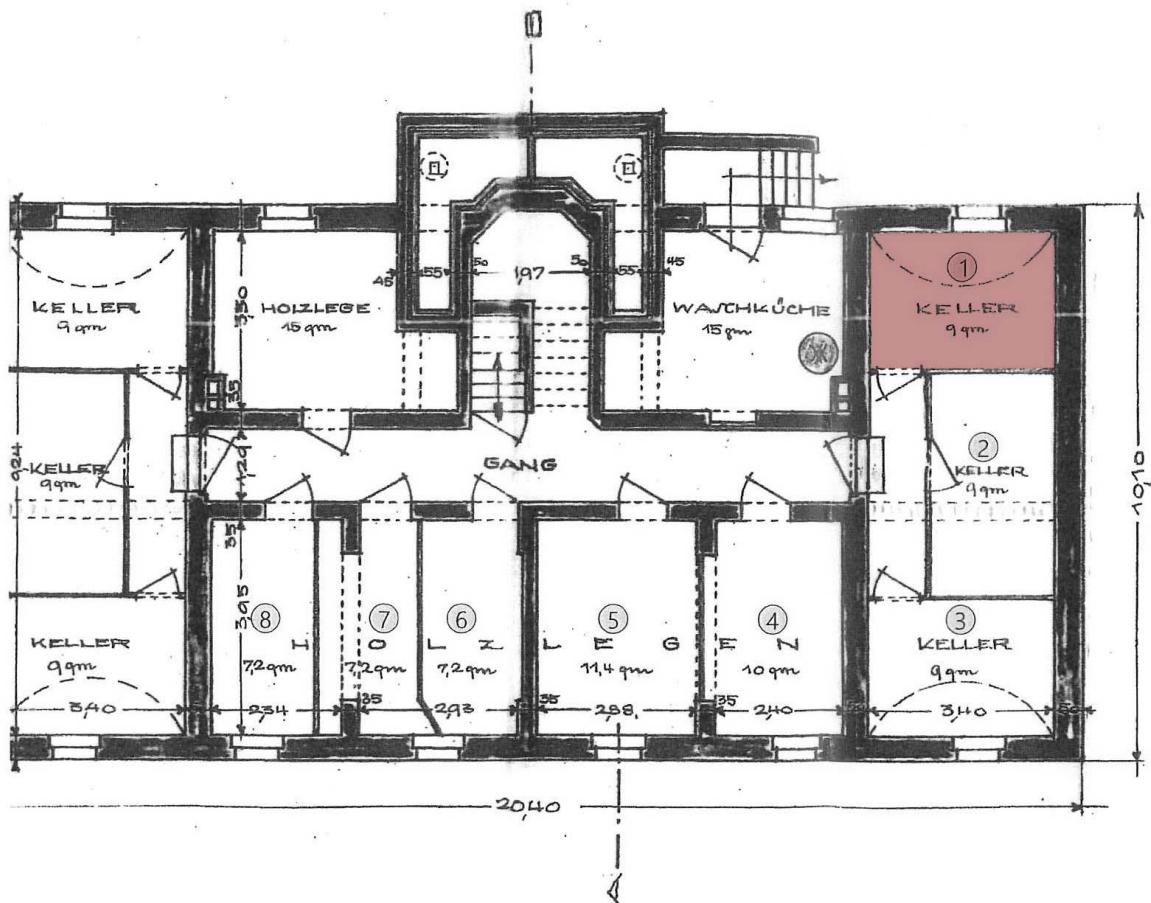
Anlage 5 Grundriss UG mit Markierung des Abstellraums zu WE 1

Hinweis: die aktuelle Zuordnung der Abstellräume entspricht nicht dem Planeinschrieb
