GUTACHTEN

Art: Verkehrswertermittlung nach § 194 BauGB

Anwesen: Ahorn-Buch, Lindenstraße 29

Datum: 31.05.2023

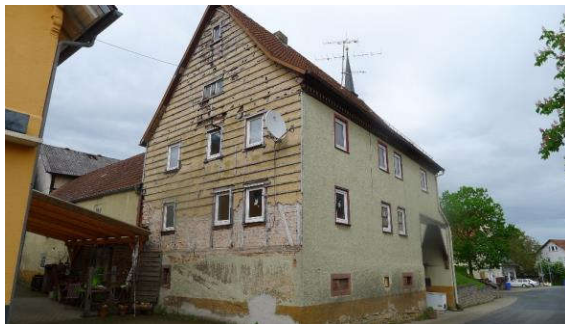
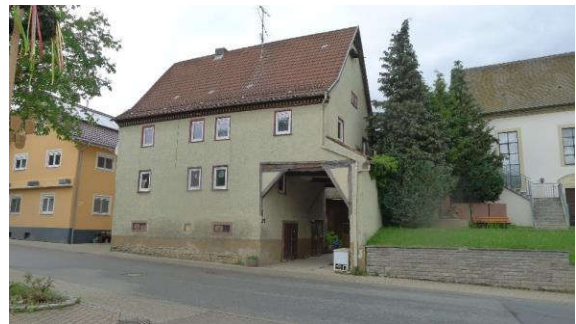
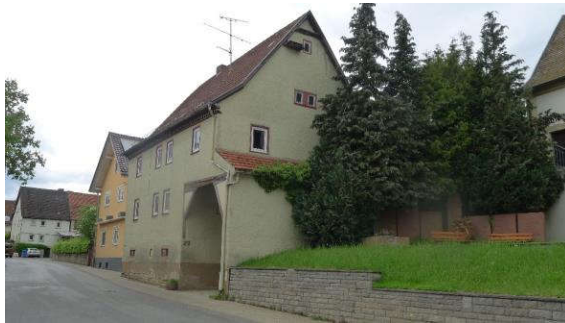
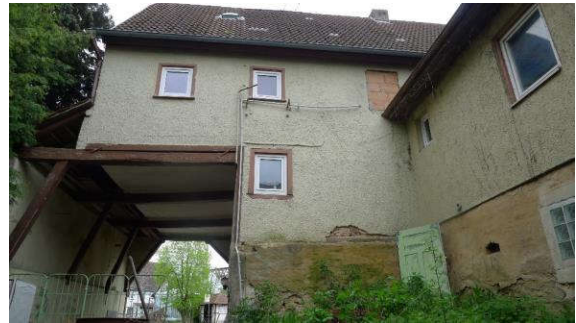
Erdgeschoss: Bruchsteinmauerwerk.

Obergeschosse: teilweise sichtbar: Holzfachwerk, Zwischenfelder wahrscheinlich ausgemauert.

Fassade: Straßenseitig ist das Haus verputzt. Die westliche Fassadenseite des Gebäudes ist teilweise verputzt, teilweise ist das Holzfachwerk freigelegt. Eine Lattung einer ehemals vorhandenen Fassadenschalung ist vorhanden.

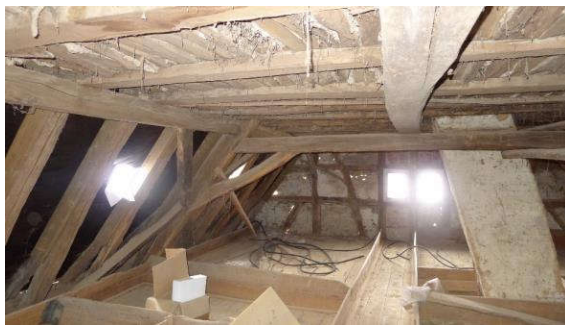
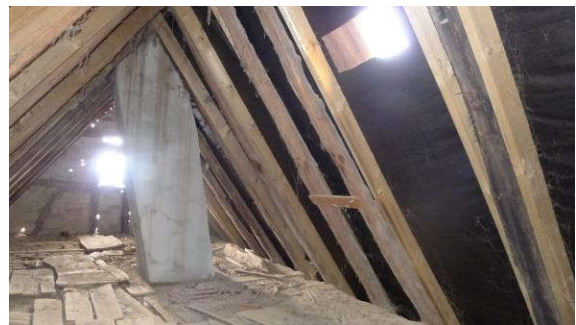
Holzpfeftendachstuhl. Teilweise sind die Sparren durch ergänzende Hölzer ertüchtigt. Das Dach ist nicht ausgebaut. Dachhaut Betondachsteine, Baujahresklasse geschätzt ca. 1990.

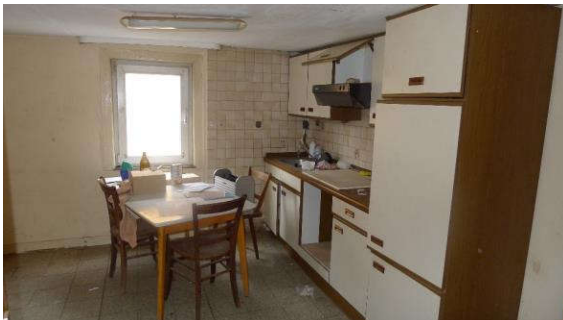
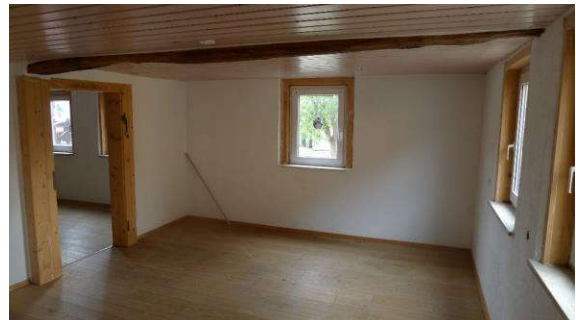
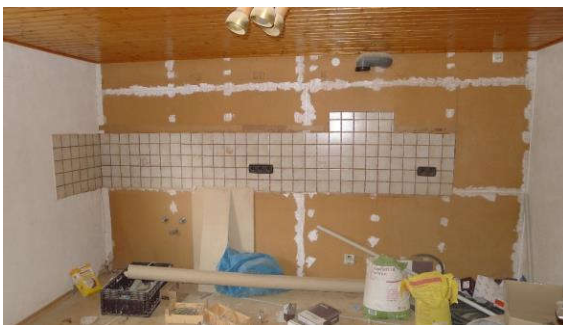
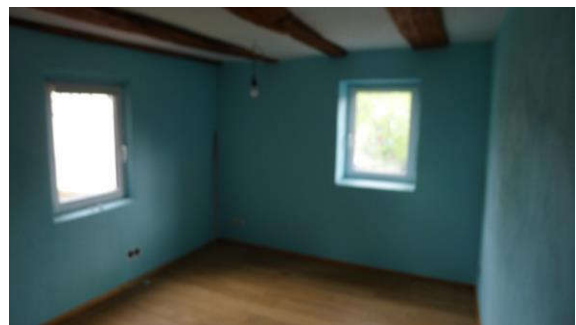
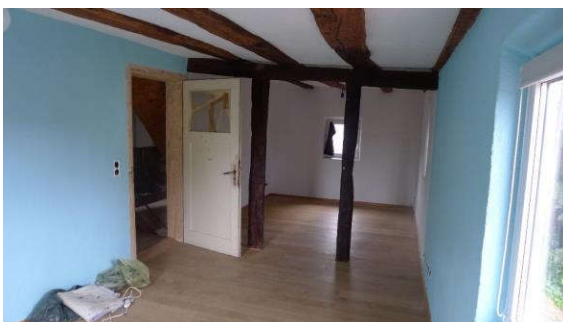
1. Obergeschoss: Wohnräume überwiegend verputzt, Anstrich.

2. Obergeschoss: teilweise verputzt mit sichtbar belassenem Holzfachwerk, teilweise fehlen die Wandbeläge.

Die Instandhaltung ist augenscheinlich stark vernachlässigt. Alle Oberflächen sind zu erneuern.

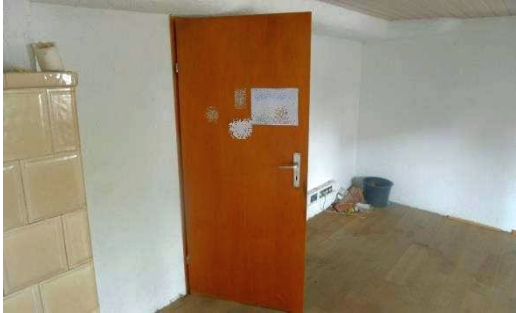
1. Obergeschoss: glatte furnierte Holzwerkstofftüren in Holzumfassungszargen, Baujahresklasse ca. 1960.

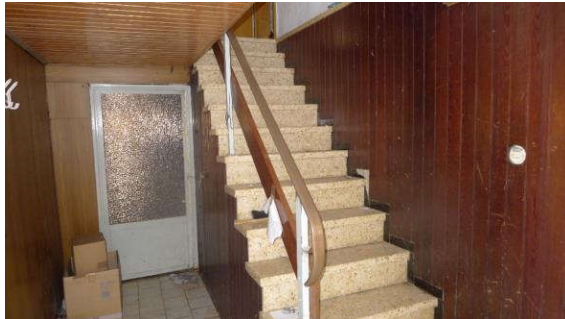
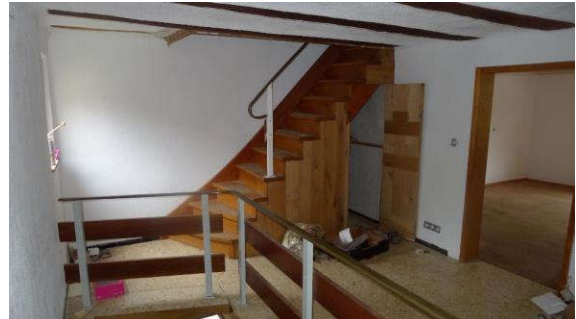
Geschossdecken: Holzbalkendecken.

1. Obergeschoss: teilweise sichtbare Holzbalkendecken, teilweise Weichholzverschalung.

Erdgeschoss – 1. Obergeschoss: Massivtreppe, Kunststeinbelag.

1. Obergeschoss – Dachgeschoss: Holzwangentreppe mit Holztritt- und -setzstufen.

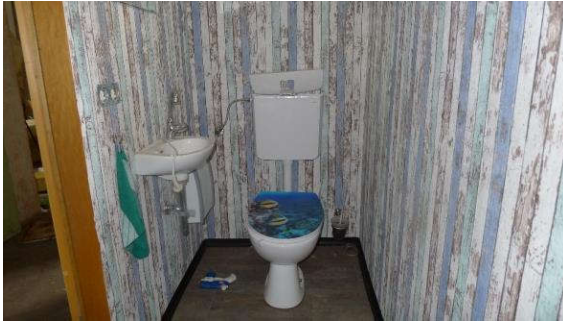
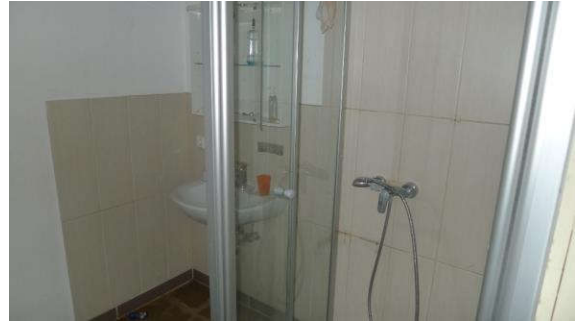
1. Obergeschoss: Stand-WC mit Aufputzspülkasten, Handwaschbecken mit Kaltwasserventil.

Raum mit Dusche, Aufputzarmatur, Waschbecken, Warmwasserversorgung über einen Elektroboiler.

Die Antragstellervertreterin hat beim Ortstermin einen Bericht von Geiger Ortungstechnik übergeben. Laut dem Bericht ist Wasseraustritt im Sanitärbereich vorhanden.

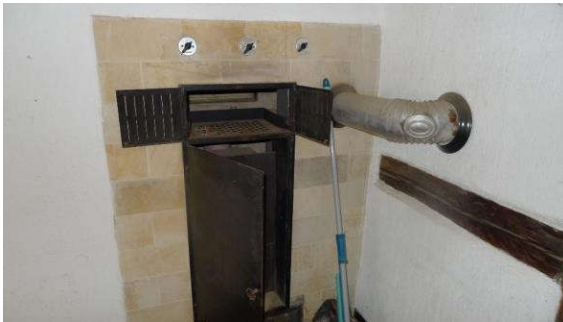
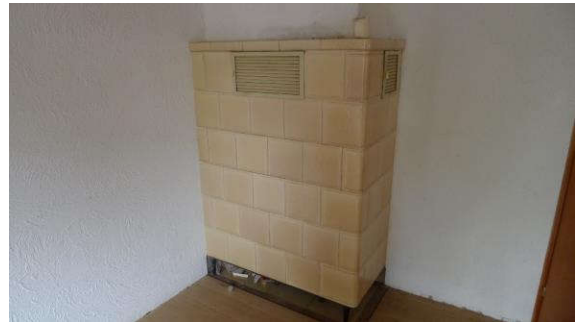
Scheitholzofen im 1. Obergeschoss mit Lüftungsauslässen in verschiedenen Räumen sowie im 2. Obergeschoss.

Zusätzlich Scheitholzofen mit Kochstelle in der Küche 1. Obergeschoss, Baujahresklasse geschätzt 1960.

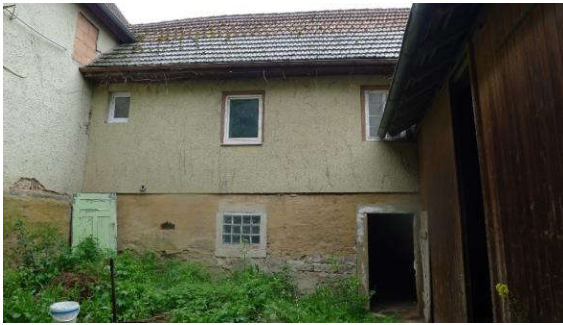
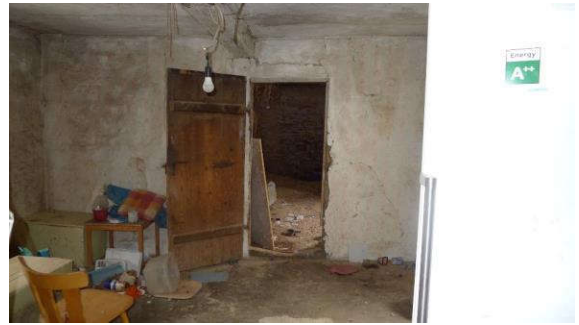
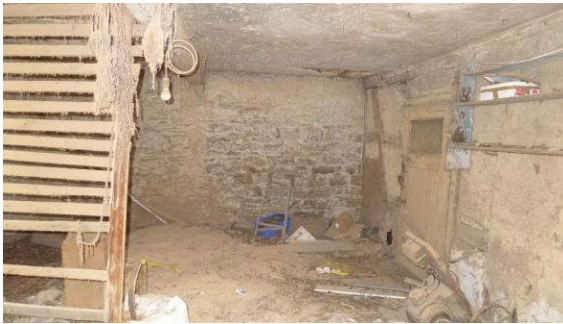
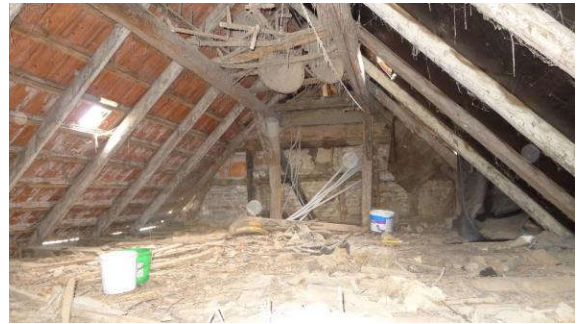
Außenwände: Bruchsteinmauerwerk.

Dach: Falzziegel, Baujahresklasse geschätzt ca. 1960.

Decke über Erdgeschoss: Stahlkappendecke.

Decke über Obergeschoss: Holzbalkendecke.

Aufgrund des erheblichen Alters des Gebäudes und der vorliegenden Konstruktion wird vor einer umfassenden Sanierung empfohlen, die Standsicherheit der Gebäude, insbesondere der Nebengebäude zu prüfen.

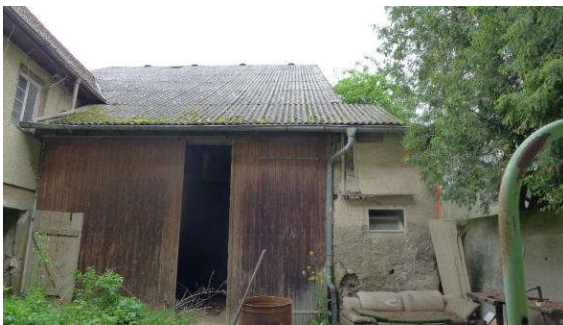
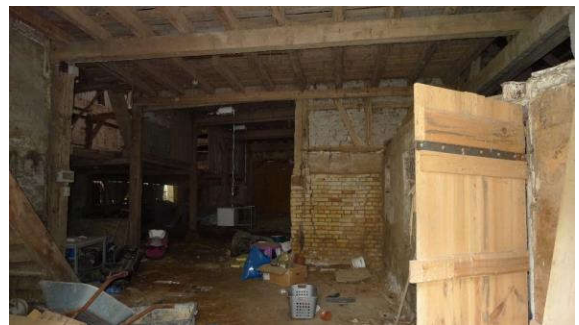
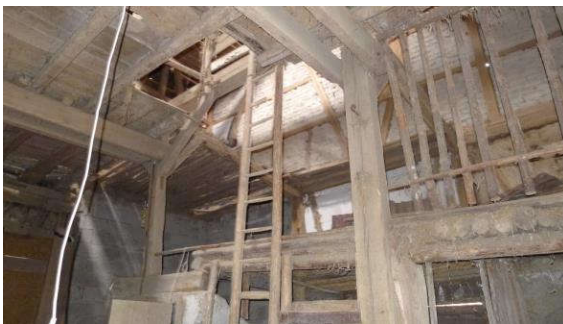
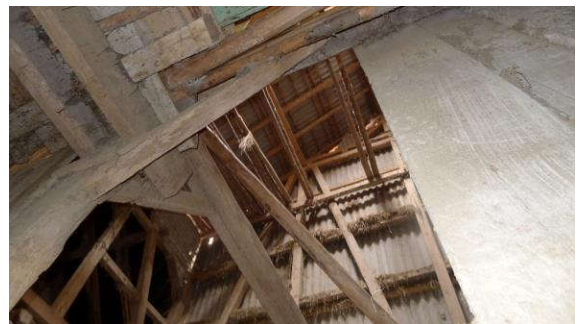
Außenwände: Mauerwerk.

Holzdach, Dachhaut Wellfaserzementplatten, Baujahresklasse geschätzt 1970.

Zugang und Zufahrt über ein zweiflügeliges Holzschiebetor.

Boden nicht befestigt.
