## Verkehrswertgutachten

**Bewertungsobjekt:** Einfamilienhaus mit Einliegerwohnung  
und angebauter Doppelgarage  
-beides unvollständiger Rohbau-  
Schwimmbadweg 8, Flst. 351/1  
und  
Doppelgarage  
-unvollständiger Rohbau-  
Schwimmbadweg 8a, Flst. 351/3  
beides  
79682 Todtmoos

**Zweck:** Ermittlung des Verkehrswerts

**Wertermittlungstichtag:** 07. April 2025

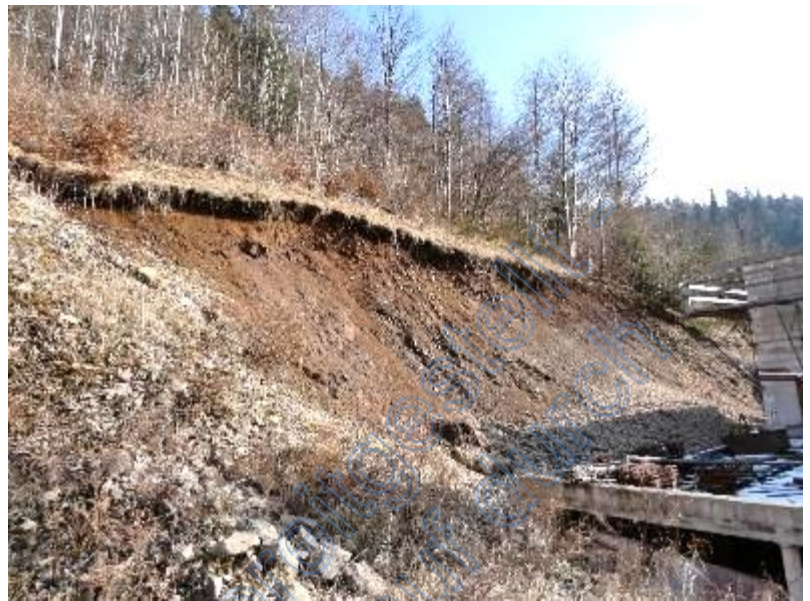
**abgegrabener Hang**

Beide Grundstücke befinden sich in steiler Hanglage. Im Bereich der bisherigen Bebauungen wurden Abgrabungen am Hang vorgenommen, allerdings ist keine Hangsicherung erfolgt. An beiden Ortsterminen konnte leichter Materialabgang am Hang bzw. den Abgrabungswänden beobachtet werden. An der Rückseite (Ostseite) der vorhandenen Bebauungen sind Ablagerungen von Sand, Geröll und Steinen vorhanden. Auch innerhalb des Garagengebäudes befinden sich Steine, die über die offenen Kellerschächte hineingelangt sind.

Nach Auskunft des Eigentümers belaufen sich die Kosten für eine notwendige Hangsicherung auf rd. € 60.000,-. Dies wird unter der Position der besonderen objektspezifischen Grundstücksmerkmale hälftig für die beiden Bewertungsgrundstücke berücksichtigt. Dieser Betrag bedarf fachbetriebsmäßiger Überprüfung und ist absolut unverbindlich.

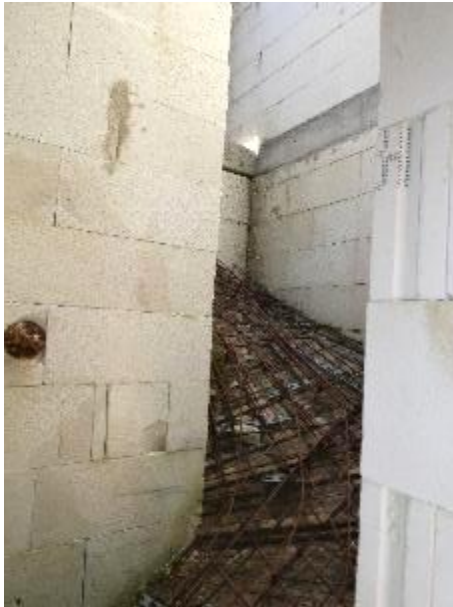
**Unfertige Treppe EG-DG**

Die baulichen Anlagen in Hanglage bestehen aus talseitig freiliegendem UG, EG und DG. Es ist noch kein Dach vorhanden. Außerdem sind die DG-Decke und die Treppe EG-DG noch nicht fertiggestellt.

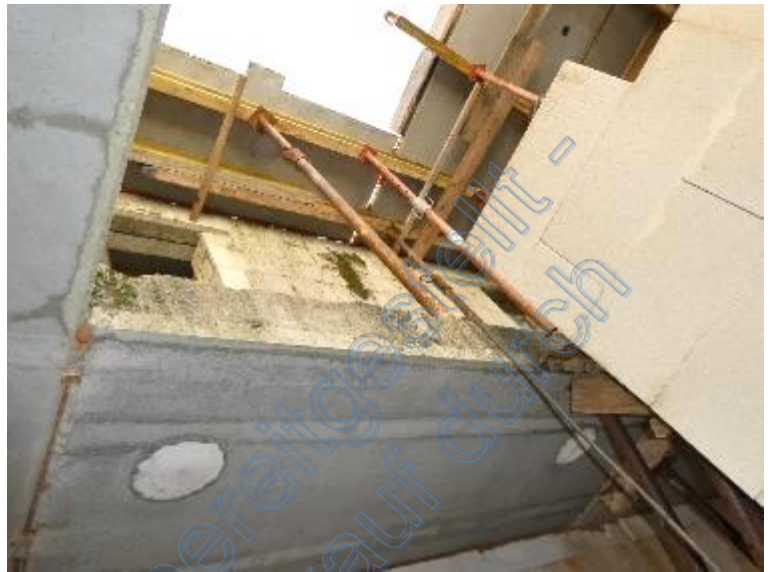
**Blicke vom EG ins DG**

| Bauteil | Ausführung | Festgestellte Mängel |
|---|---|---|
| Geschossdecken | Beton | DG-Decke nicht fertiggestellt, Feuchtigkeitseintritt |

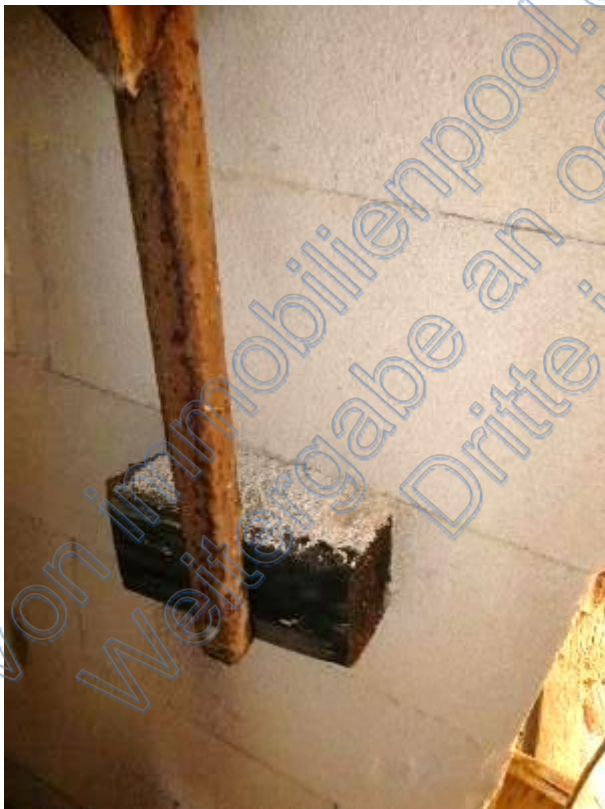
**Beispiel für Materialabrieb**

Die baulichen Anlagen sind in weiten Teilen der Witterung ausgesetzt. Es sind Feuchtigkeitsspuren, Materialabrieb, z.T. Vermoosungen und freiliegendes Dämmmaterial erkennbar.

| Bauteil | Ausführung | Festgestellte Mängel |
|---|---|---|
| Umfassungswände | UG: Beton roh, vereinzelt begonnene Außendämmung<br>EG+DG: Mauerwerk, roh | Feuchtigkeitsspuren, Abrieb an Mauerwerk |
| Innenwände | Mauerwerk | Abrieb an Mauerwerk, Feuchtigkeitsspuren, z.T. Vermoosung |

Darüber hinaus erfolgt ein pauschaler Abschlag für erkennbare Schäden durch den Baustillstand und Witterungseinflüsse, sowie für das Risiko weiterer Schäden in nicht einsehbaren/nicht besichtigten Bereichen.

| ./.. Abschlag für erkennbare und für eventuelle weitere Schäden | 10% | -12.903,26 € |
