### 3 Beschreibung der Gebäude und Außenanlagen

#### 3.2 Zweifamilienhaus

## Anlage 4: Fotodokumentation

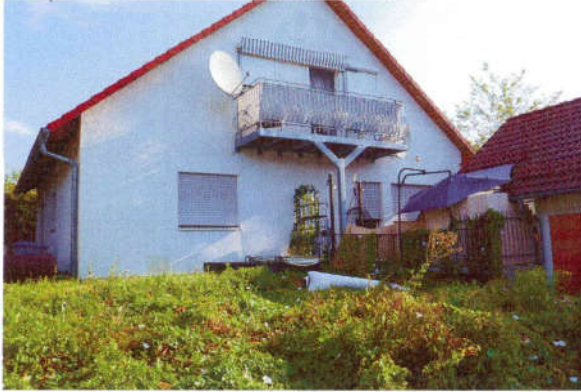
Bild 1-4: Außenansichten

| Außenansicht: | insgesamt verputzt und gestrichen |

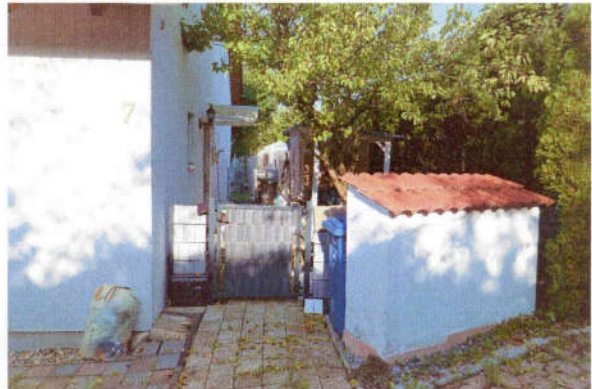
Bild 4: Eingang im Norden

| Hauseingang(sbereich): | Eingangstür aus Holz, Hauseingang vernachlässigt |

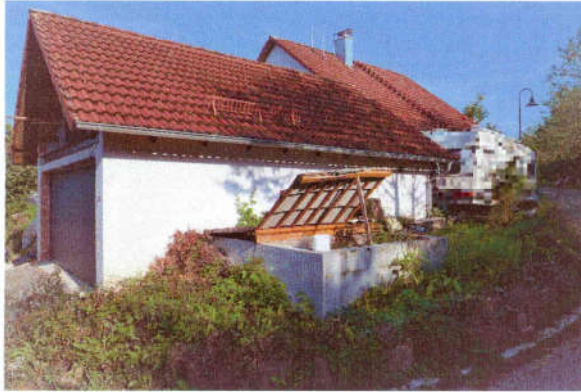
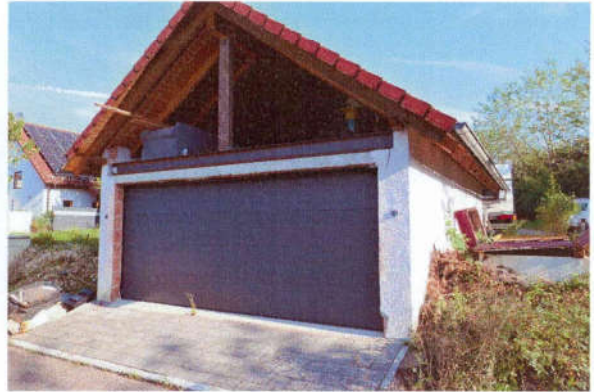
Bild 5-6: Doppelgarage

- Außenanlagen nicht angelegt,
- verwahrloster Zustand
- Doppelgarage nicht fertig gestellt

- 1 Garage (Doppelgarage, massiv, Sektionaltor aus Kunststoff, Satteldach als Lager); Einbau des Tores noch nicht komplett fertiggestellt (Putz fehlt teilweise)
- Stellplatz

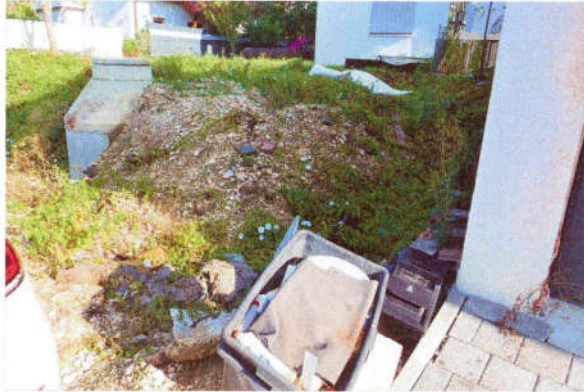
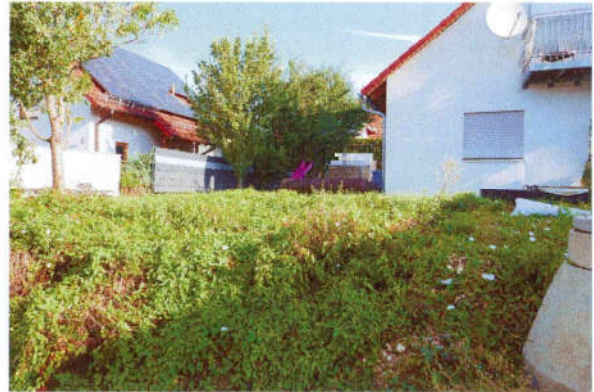
Bild 9-10: Außenanlagen nicht angelegt

Allgemeinbeurteilung: Der bauliche Zustand ist von außen betrachtet befriedigend. Es besteht ein punktueller Unterhaltungsstau; speziell in Bezug auf die Außenanlagen
