3 Beschreibung der Gebäude und Außenanlagen

3.2 Zweifamilienhaus

3.2.1 Gebäudeart, Baujahr und Außenansicht

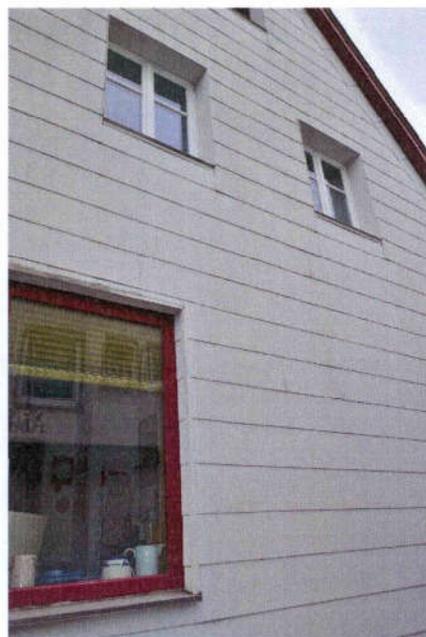
Bild 4: Westseite

Erweiterungsmöglichkeiten:	Derzeit keine sinnvolle ersichtlich
Außenansicht:	überwiegend verputzt und gestrichen; Westseite mit Eternit verkleidet

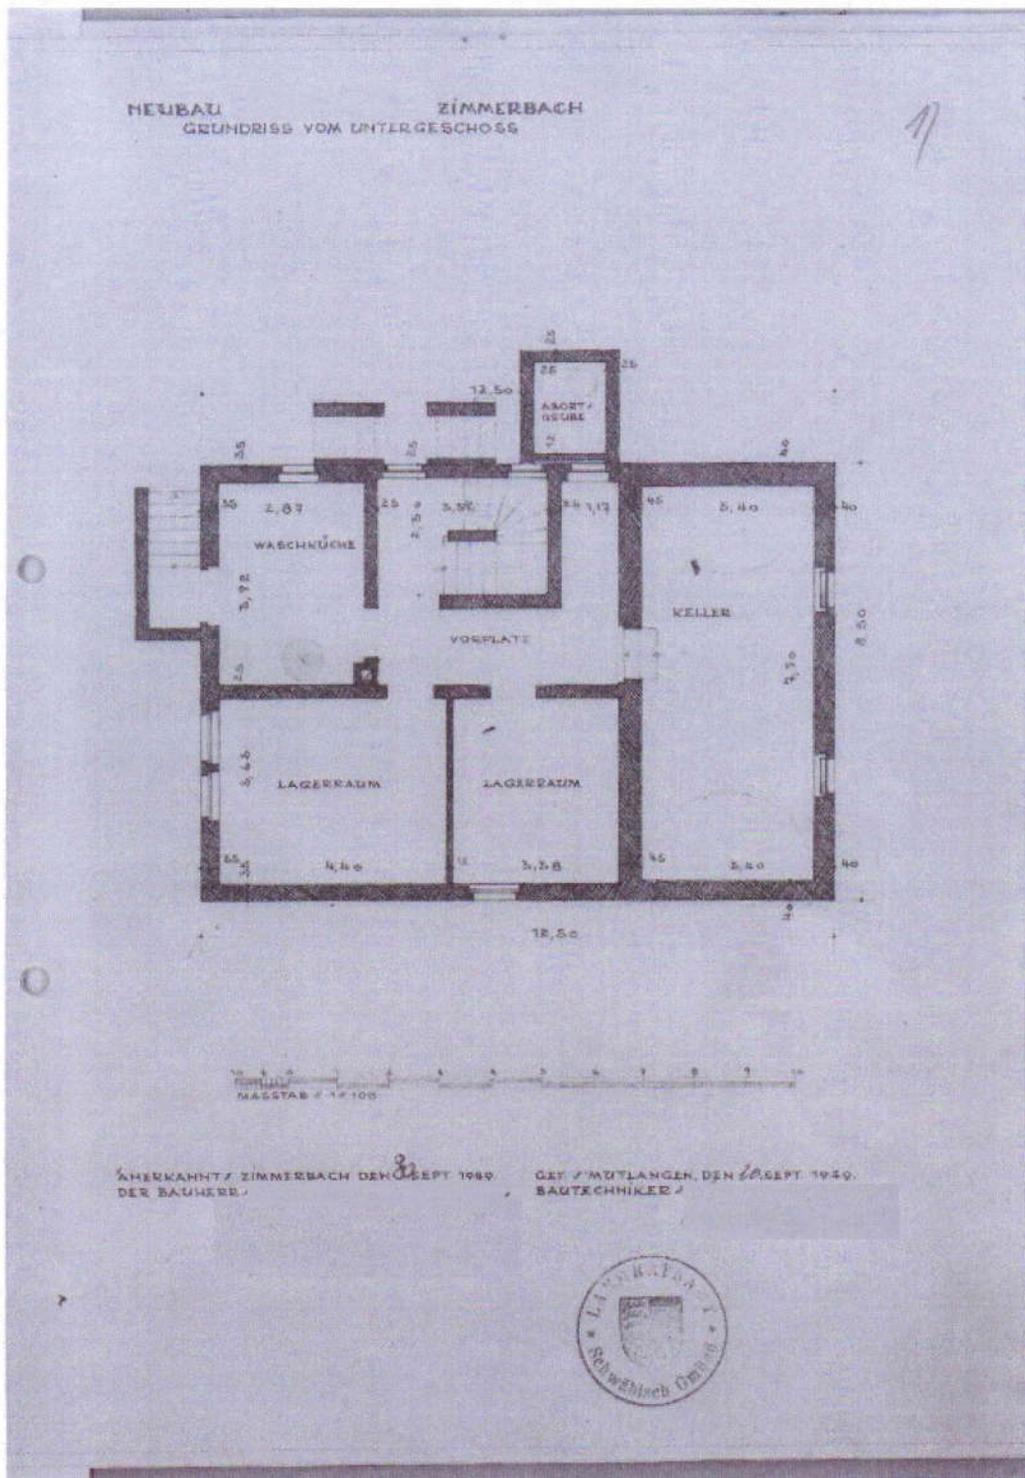
Bild 1: UG

Kellergeschoss:

Gewölbekeller, Waschküche mit Außentreppe, Heizung, Flur und Abstellräume

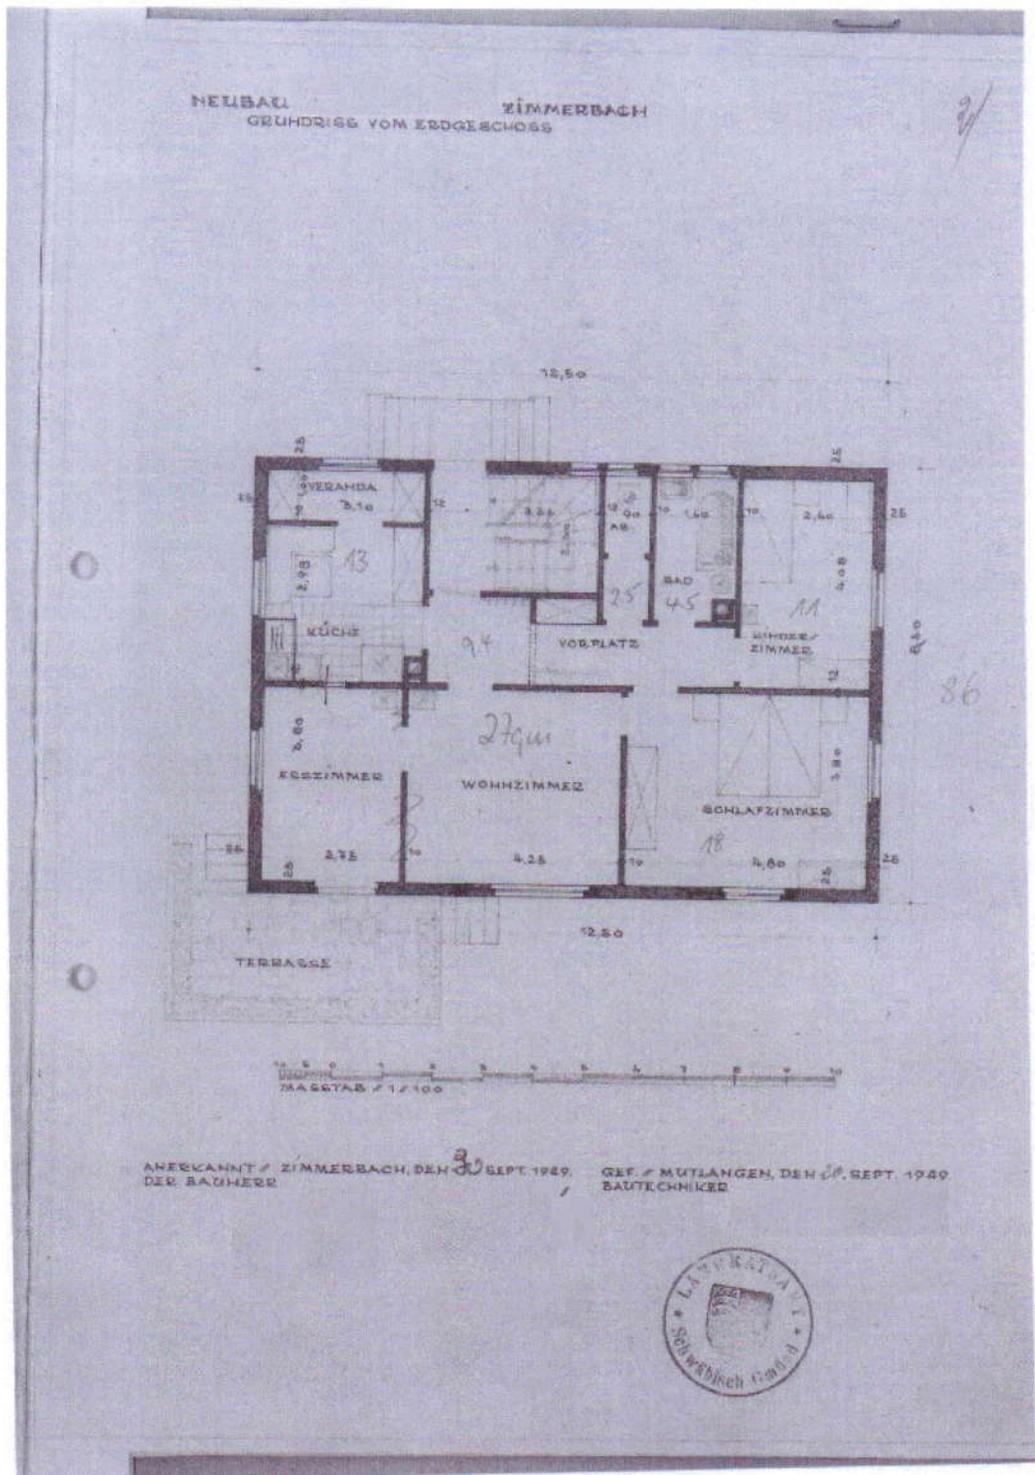
Bild 2: EG

Erdgeschoss:

Wohnung mit Küche, Bad, WC, Vorplatz, Kinderzimmer, Schlafzimmer, Wohnzimmer, Esszimmer und Terrasse

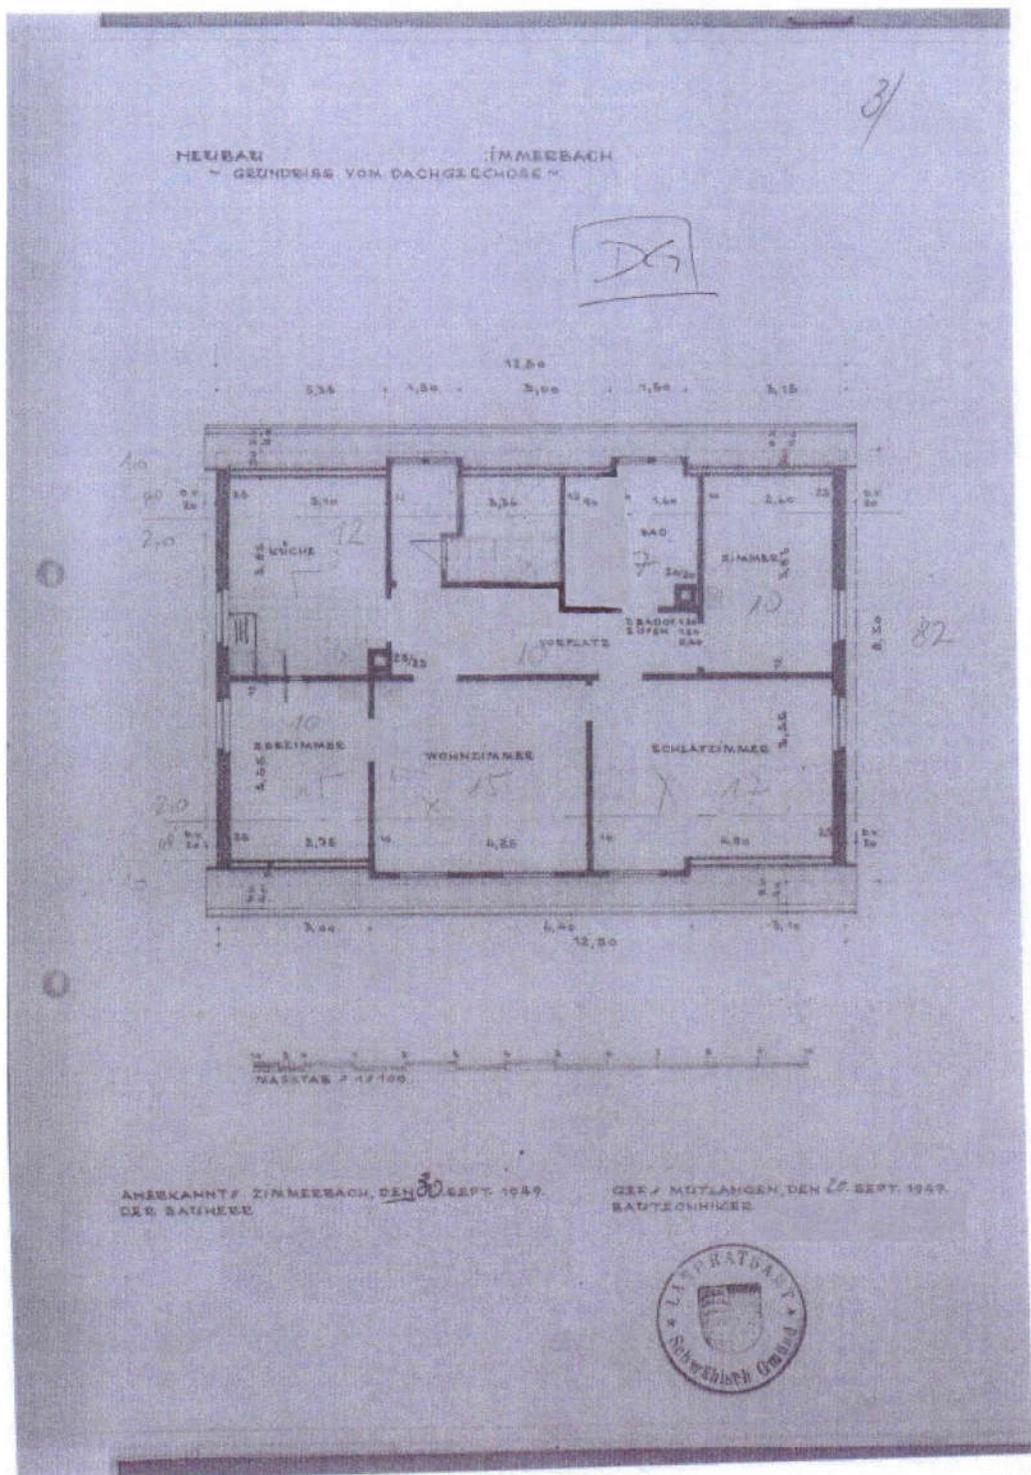
Bild 3: DG

Dachgeschoss:

Wohnung mit Küche, Esszimmer, Wohnzimmer, Schlafzimmer, Vorplatz, Bad, Kinderzimmer; Zugang zum Spitzboden

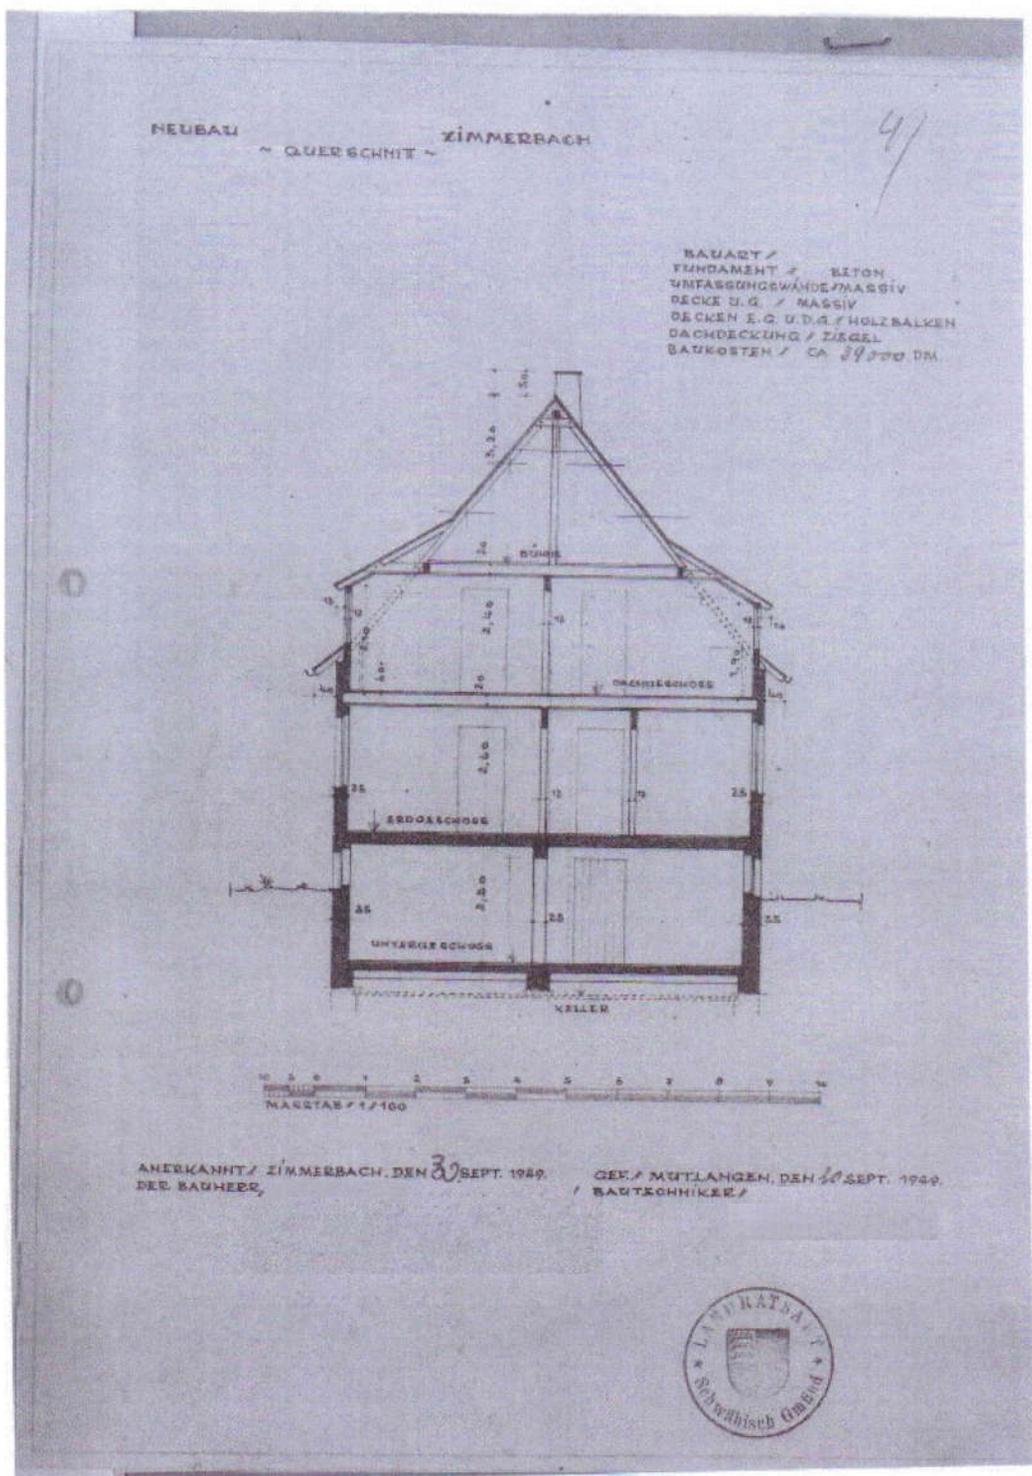
Bild 4: Schnitt

Konstruktionsart:	Massivbau
Fundamente:	Streifenfundament, Beton gemäß Bauunterlagen
Keller:	Beton, Ziegelmauerwerk
Umfassungswände:	einschaliges Mauerwerk ohne zusätzliche Wärmedämmung
Innenwände:	Mauerwerk, Holzfachwerk mit Ausmauerung
Geschossdecken:	über UG: Stahlbeton, über EG und DG: Holzbalken; Küchenboden DG massiv
Treppen:	<u>Kelleraußentreppe:</u> Beton mit 6 Stufen <u>Kellertreppe:</u> Beton <u>Geschosstreppe:</u> DG – Spitzboden: Stahlkonstruktion mit Stufen aus Stahl und Teppichbelag; EG - DG: Holzkonstruktion mit Stufen aus Holz; einfaches Holzgeländer
Hauseingang(sbereich):	Eingangstür aus Holz, mit Lichtausschnitt, Hauseingang gepflegt
Dach:	<u>Dachkonstruktion:</u> Holzdach mit Aufbauten, Pfetten aus Holz, Träger aus Holz <u>Dachform:</u> Sattel- oder Giebeldach <u>Dacheindeckung:</u> Dachziegel (Ton); Dachrinnen und Regenfallrohre aus Zinkblech; Dachflächen gedämmt
