GUTACHTEN

**über den Verkehrswert
die Grundstücke
Schmerbach 48 und 48/1
sowie weiterer
landwirtschaftlicher Flächen**

97993 Creglingen

Nr. 0811 / 23

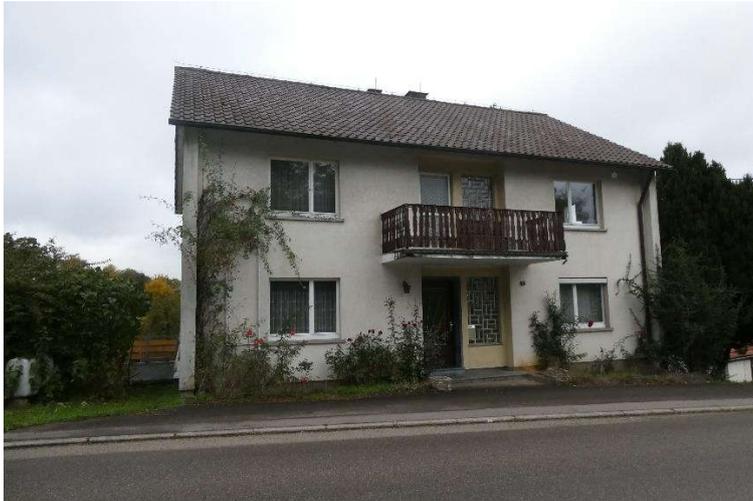
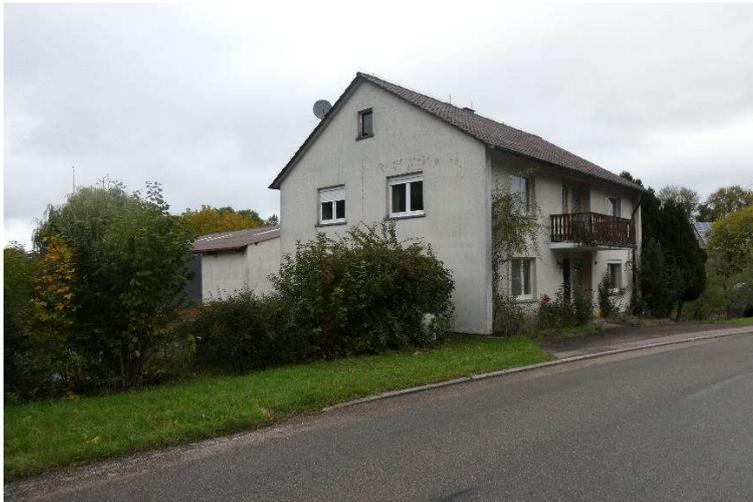
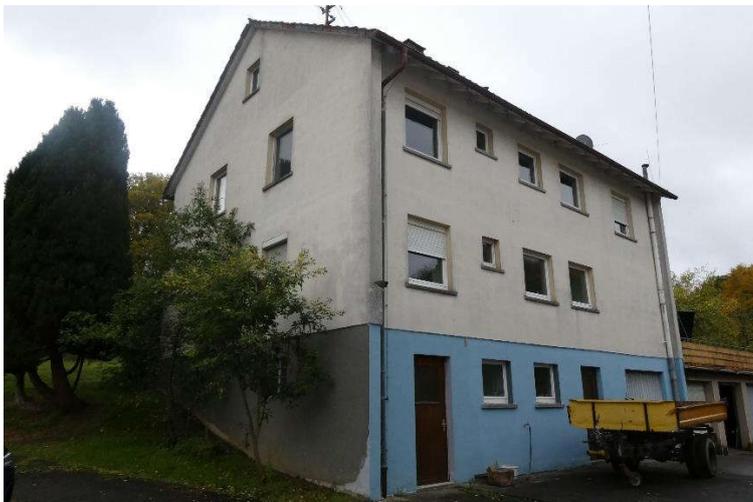
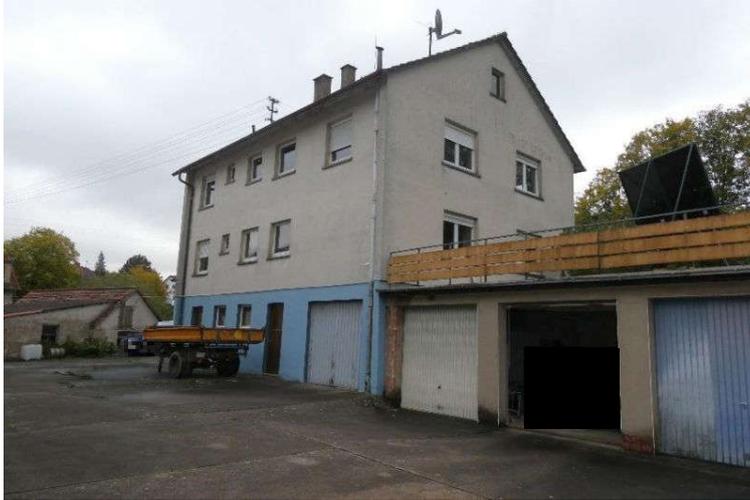
Bauart:	Zweigeschossiges Wohnhaus, voll unterkellert, mit augenscheinlich nicht ausgebautem Dachgeschoss.
Baujahr:	Laut den vorliegenden Planunterlagen 1965.
Modernisierung:	Nachfolgend wird unterstellt, dass keine die Nutzungsdauer verlängernde, Modernisierungsmaßnahmen vorgenommen wurden.

Konstruktionsart:	Massivbau
Fundamente:	Beton
Bodenplatte:	Beton
Kellerwände:	Mauerwerk
Kellerdecke:	Fertigbalkendecke
Umfassungswände:	Mauerwerk
Geschossdecken:	Fertigbalkendecken
Innenwände:	Mauerwerk
Treppe vom KG zum DG:	Stahlbeton-Massivtreppe
Fassade:	Putzfassade mit Anstrich
Sockel:	Putz mit Anstrich
Dachkonstruktion:	Holzkonstruktion
Dachform:	Satteldach
Dacheindeckung:	Ziegel-Eindeckung
Spenglerarbeiten:	Kupferblech
Hauseingang:	Holzhaustüre mit Einfachverglasung
Fenster:	Holzverbundfenster, teilweise Kunststoff-Fenster mit Isolierverglasung

Soweit von außen erkennbar, Reparaturstau im Bereich Fassade und teilweise Fenster.

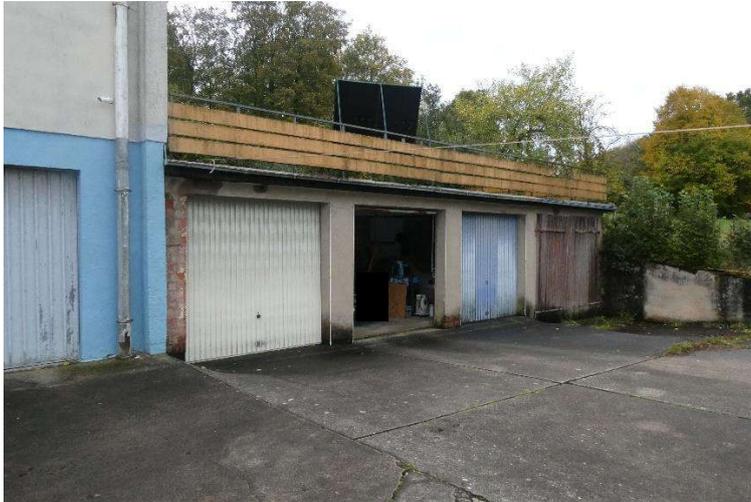
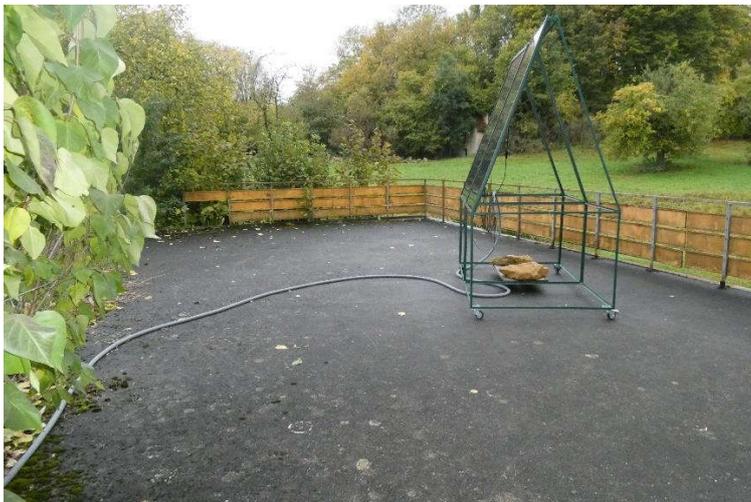
3.1.7.1 Garage

Baujahr:	Laut Planunterlagen 1976
Konstruktionsart:	Massivbau
Fundamente:	Beton
Bodenplatte:	Beton
Umfassungswände:	Mauerwerk
Innenwände:	Mauerwerk
Fassade:	Putzfassade mit Anstrich
Dachkonstruktion:	Massivplatte
Dachform:	Flachdach
Dacheindeckung:	Flachdachabdichtung mit begehbaren Terrasse
Tore:	Stahlblech-Schwingtore
Innenausstattung:	Soweit ersichtlich einfacher Ausstattungsstandard.

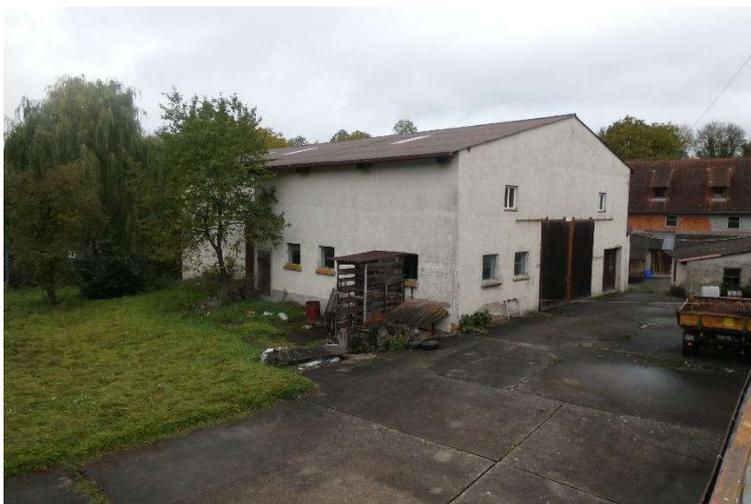
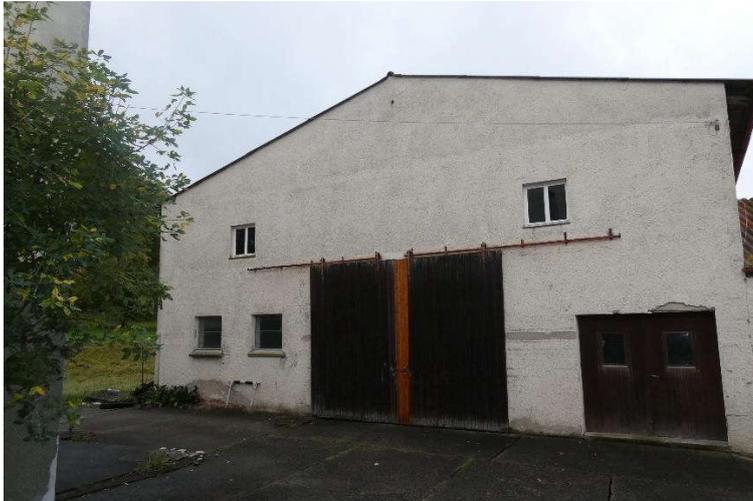
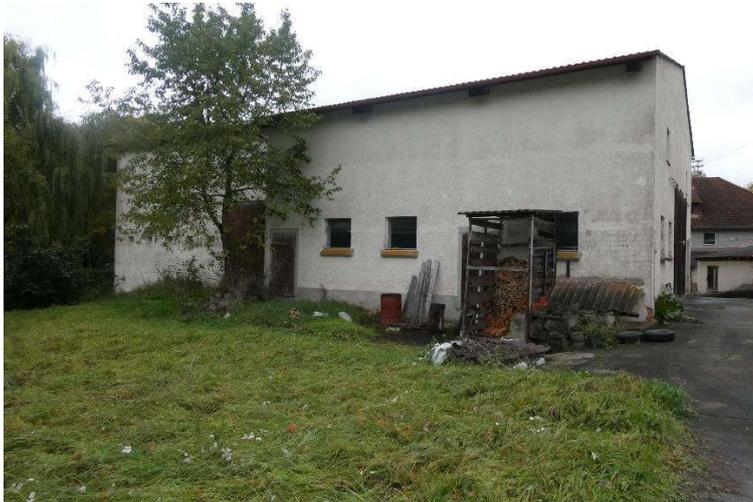
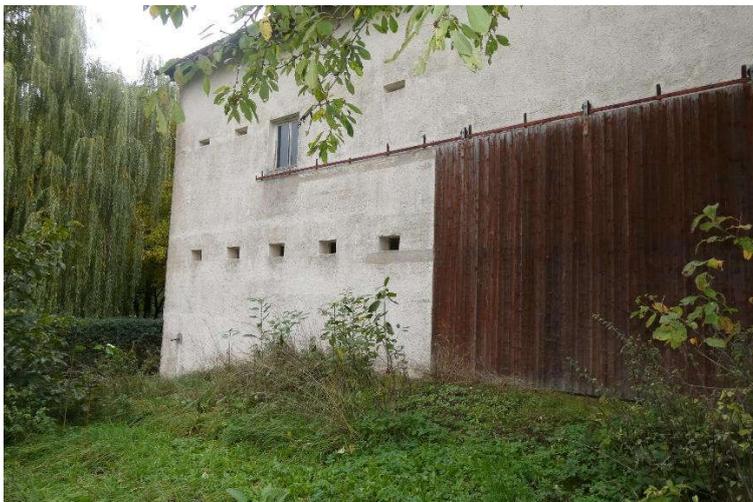
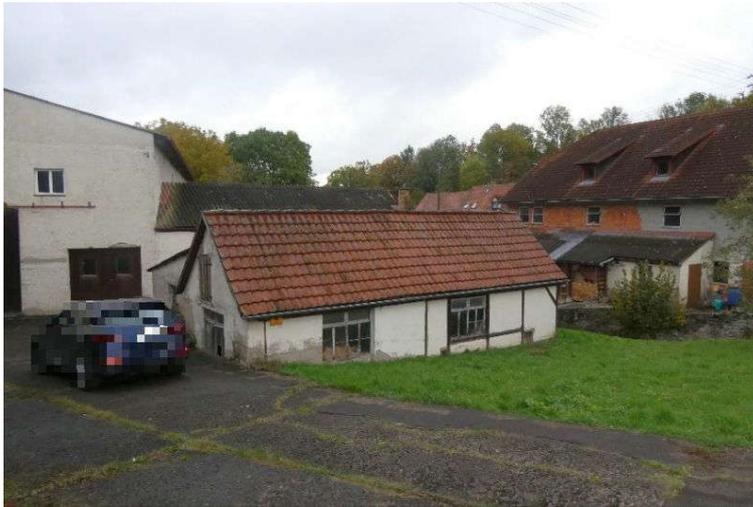
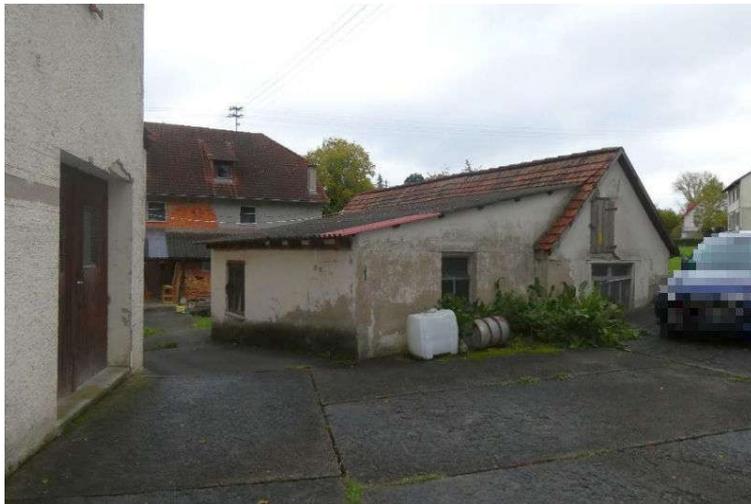
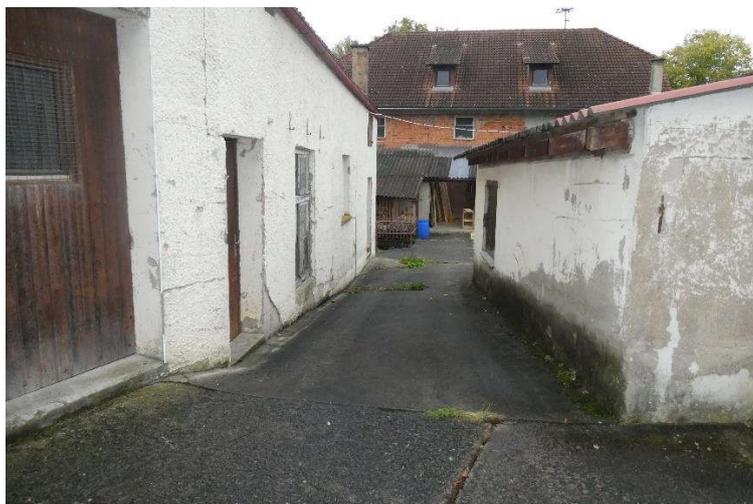
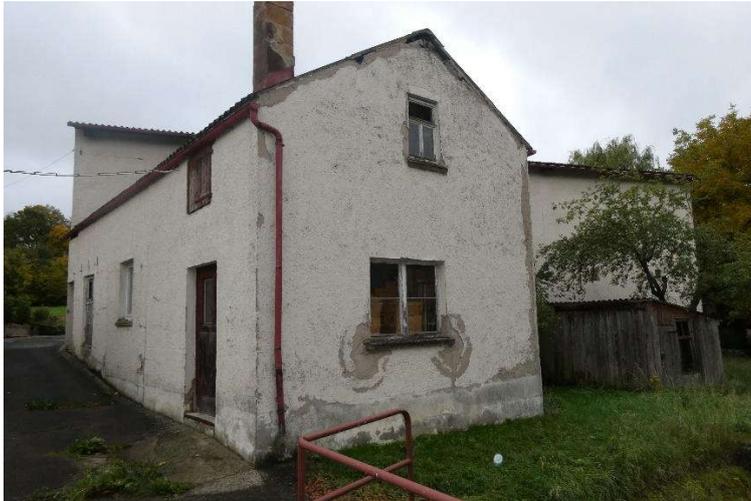
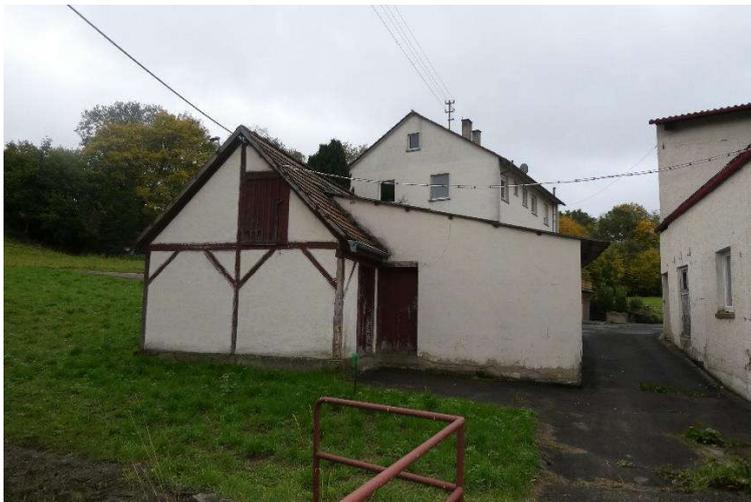
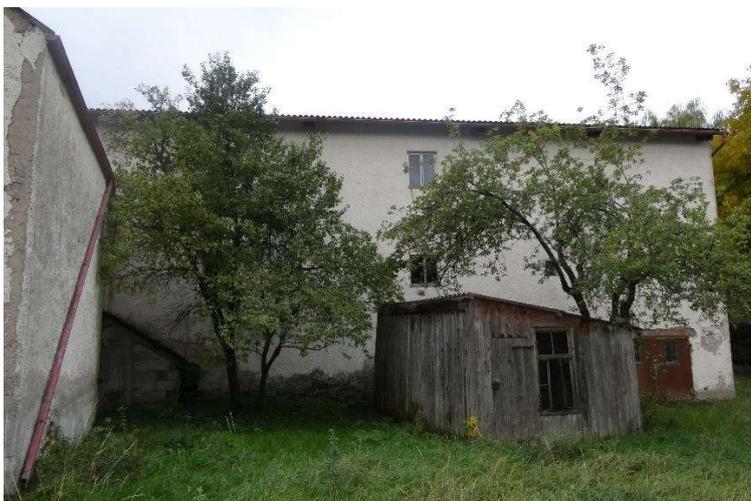
3.1.7.2 Ehemaliger Hühnerstall mit Scheune

Laut den vorliegenden Planunterlagen wurde das Gebäude ursprünglich als Stallgebäude für Hühner und Rinder genutzt sowie als Scheune zur Lagerung von Futter und Stroh.

Zum Besichtigungszeitpunkt ist die Nutzung augenscheinlich aufgegeben.

Bodenplatte:	Beton
Umfassungswände:	Mauerwerk
Innenwände:	Mauerwerk
Decken:	Massivdecken, Holzbalkendecken
Fassade:	Putzfassade mit Anstrich
Dachkonstruktion:	Holzkonstruktion
Dachform:	Satteldach
Dacheindeckung:	Welleternit (vermutlich asbesthaltig)
Spenglerarbeiten:	Verzinktes Stahlblech
Fenster:	Holzfenster mit Einfachverglasung, Stahlfenster mit Einfachverglasung
Türen:	Massivholz-Brettertüren
Tore:	Massivholz Tore, teilweise als Schiebetore

Weiter befinden sich auf dem Grundstück kleinere Nebengebäude in einfacher Massiv- bzw. Holzkonstruktion.

Diese sind wirtschaftlich weitgehend verbraucht und besitzen nur noch einen geringen Restwert.

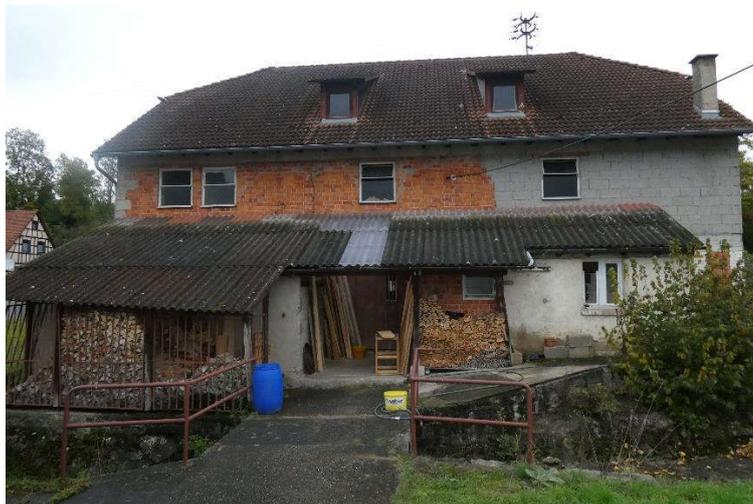
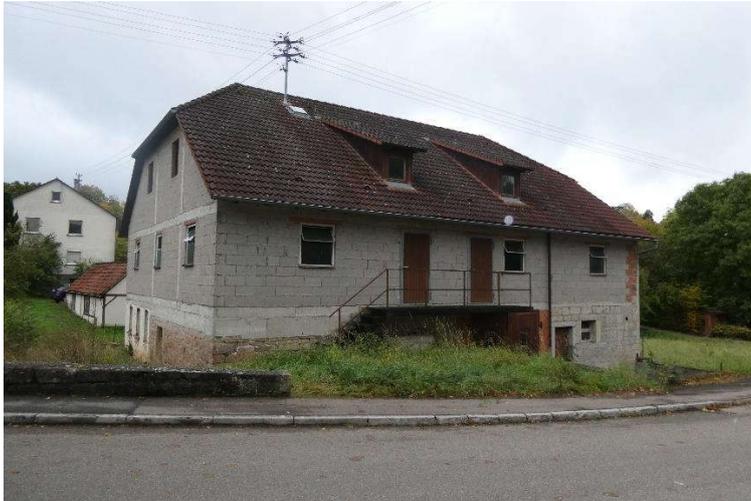
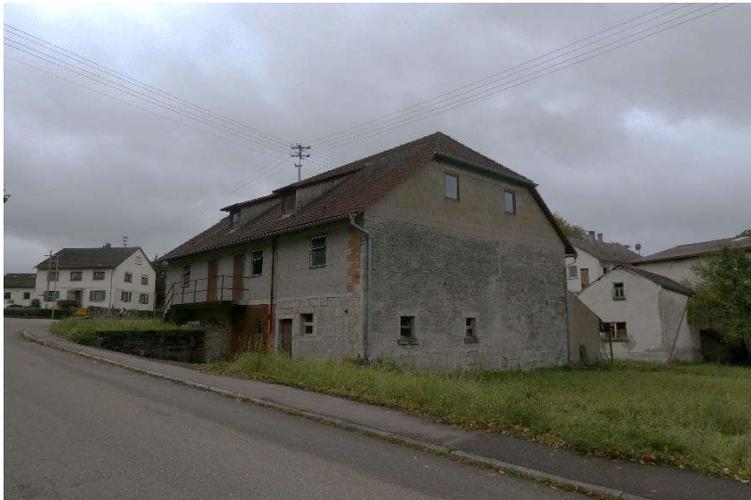
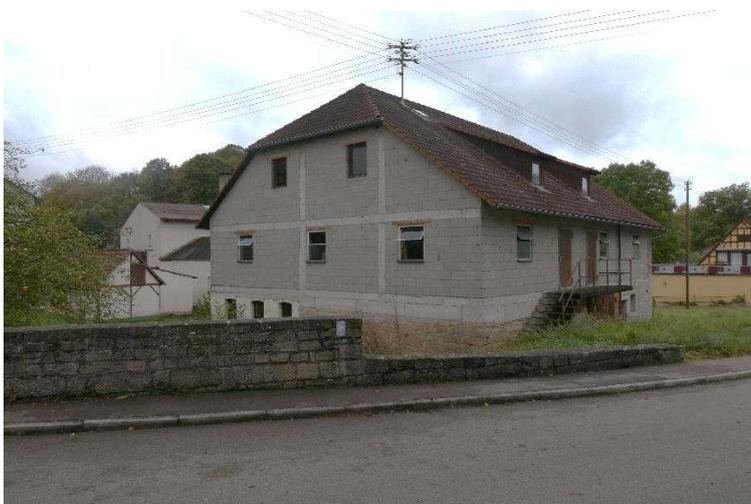
Laut den vorliegenden Bauantragsunterlagen war der Umbau des Wirtschaftsgebäudes zu Wohnraum geplant.
Soweit von außen ersichtlich wurde mit diesen Baumaßnahmen begonnen.
Diese wurden augenscheinlich nicht zu Ende geführt.

Kellerdecke:	Massivdecke, Holzbalkendecke
Umfassungswände:	Mauerwerk
Geschossdecke:	Holzbalkendecke
Innenwände:	Mauerwerk
Fassade:	Roh, unverputzt
Sockel:	Roh, unverputzt
Dachkonstruktion:	Holzkonstruktion
Dachform:	Satteldach
Dacheindeckung:	Betondachsteine
Spenglerarbeiten:	Verzinktes Stahlblech
Hauseingang:	Stahlrahmentüren mit Holzfüllung
Fenster:	Stahlfenster mit Einfachverglasung, Holzfenster mit Isolierverglasung

Soweit von außen ersichtlich ist der Innenausbau nicht fertiggestellt und die Außenputzarbeiten fehlen.
