Verkehrswertgutachten Nr. M 04/2026

Ermittlung des Verkehrswertes für die Liegenschaft

Rebweg 23, 88677 Markdorf (Wohnung Nr. 2)

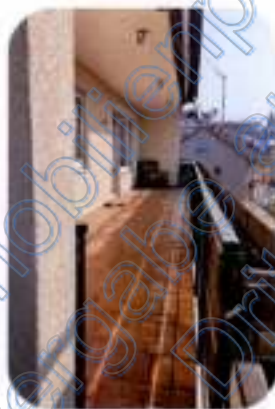
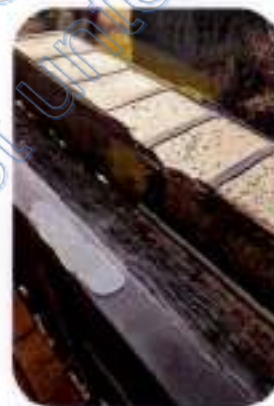
Zustand
Balkonverkleidung

- kleinere Risse im Außenputz; kleinere Putzschäden insbesondere im Sockelbereich
- altersbedingte Verschmutzung/Algenbildung auf der Fassade
- die gesetzlich vorgeschriebenen Rauchmelder sind noch nicht montiert
- das Balkongeländer ist stark verwittert
- mehrere Risse im Balkonbelag
- der Heizkörper im Gäste-WC fehlt noch
- einige Bodenfliesen im Bad haften teilweise nicht mehr fest am Estrich
- das Dachfenster in der Garage ist undicht
- die el. Rolläden im Wohnzimmer und den beiden Schlafzimmern müssen neu eigestellt/repariert werden
