Gutachten über den Verkehrswert

über das mit einem Einfamilienhaus mit Einliegerwohnung
bebaute Grundstück

Eduard-Mange-Weg 33, 79713 Bad Säckingen (Rippolingen)

3 K 39/24

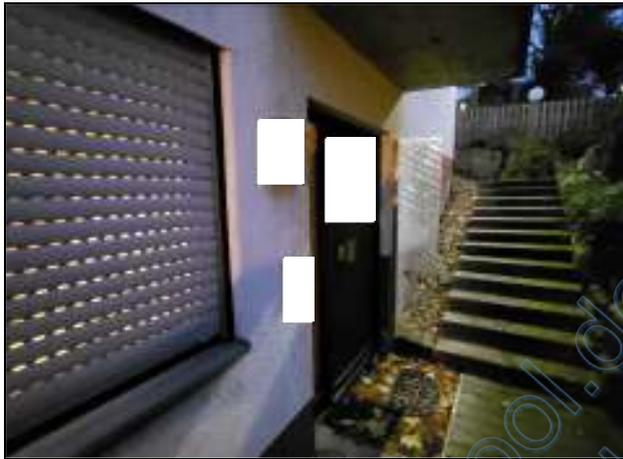
Der Zugang zur Hauptwohnung erfolgt über eine einläufige Außentreppe aus Sichtbeton, die entlang des Geländeverlaufs bergauf zur Eingangsebene führt. Die Treppe ist geradläufig ausgeführt und besteht aus Betonstufen ohne Geländer. Die Oberflächen zeigen witterungsbedingte Abnutzungsspuren sowie Algen- und Moosansatz, was auf eine eingeschränkte Rutschhemmung bei Nässe hinweist.

Die Stufen verlaufen parallel zur nordöstlichen Außenwand des Gebäudes. Der Treppenaufgang fügt sich funktional in die Hanglage des Grundstücks ein.

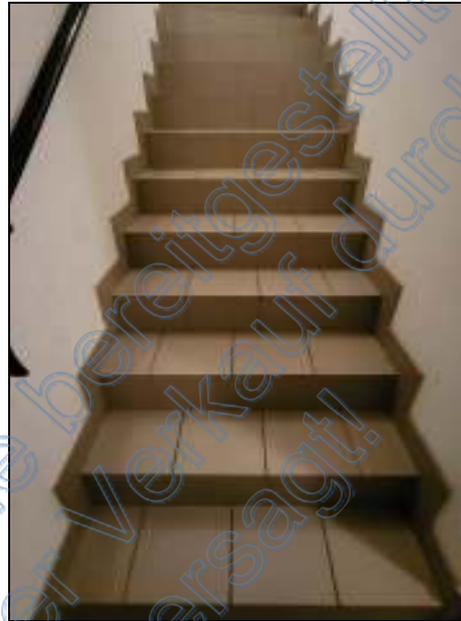
Innentreppe KG-EG

Die Innentreppe zwischen Erdgeschoss (EG) und Kellergeschoss (KG) ist eine einläufige, gewendelte Massivtreppe. Sie besteht aus einem mit keramischen Fliesen belegten Betonlauf, die Tritt- und Setzstufen sind dabei durchgängig gefliest. Die Wendelung erfolgt im oberen Bereich der Treppe im EG. Die Wandseite ist mit einem schlichten Handlauf aus Metall versehen. Die Treppe verläuft in einem geschlossenen Treppenhaus mit weiß verputzten Wänden. Der Zustand der Treppe erscheint gepflegt und funktional.

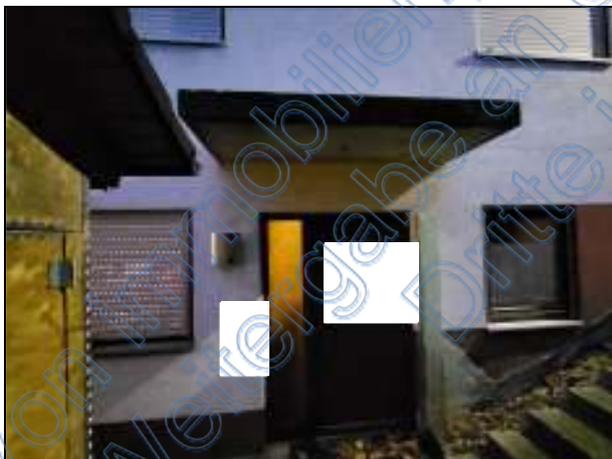
Eingangsbereich KG

Die Hauseingangstür der Einliegerwohnung im Kellergeschoss ist eine einflügelige Holztür mit einem dunklen Dekor. Auf der rechten Seite der Tür ist ein integriertes, senkrecht verlaufendes, strukturiertes Glaselement angeordnet, das zur natürlichen Belichtung des angrenzenden Flurbereichs dient. Die Verglasung besteht aus ornamentiertem Drahtglas mit erhöhter Bruchsicherheit. Die Tür wirkt funktional und ist

entsprechend dem Baualter ausgeführt. Über dem Eingangsbereich ist ein auskragendes Sichtbetonvordach angebracht, das als Witterungsschutz dient.

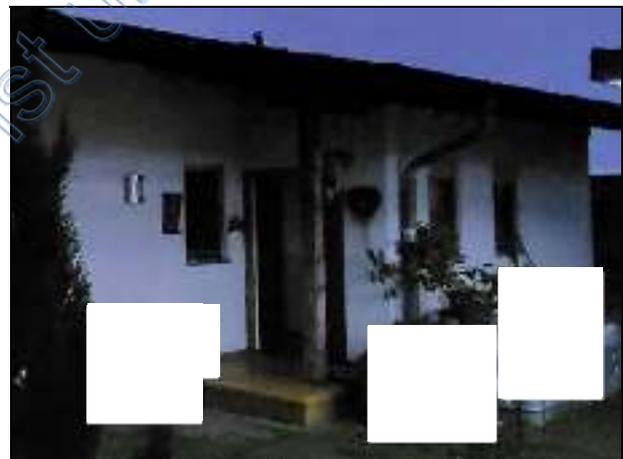
Eingangsbereich EG

Die Tür besteht aus einem dunklen Holzrahmen mit einer Glasfüllung. Die Hauseingangstür ist eine einflügelige, nach innen öffnende Holztür mit glatter Oberfläche in mittlerem Holzton. Sie ist Bestandteil eines Windfangs im Eingangsbereich und fügt sich gestalterisch in den Stil des Gebäudes ein. Die Zarge und die Beschläge wirken funktional, aber nicht modernisiert. Die Tür ist insgesamt dem Baualter entsprechend.

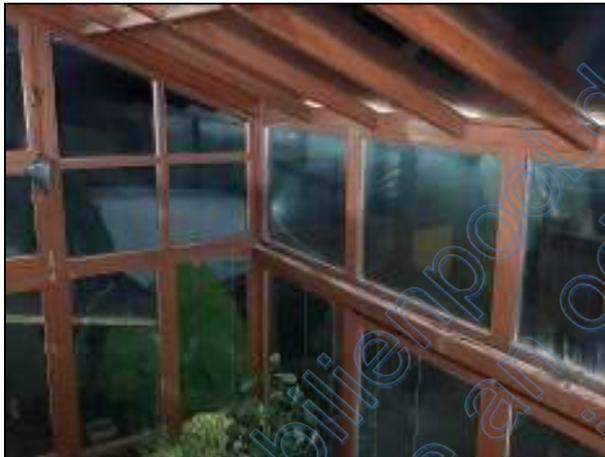
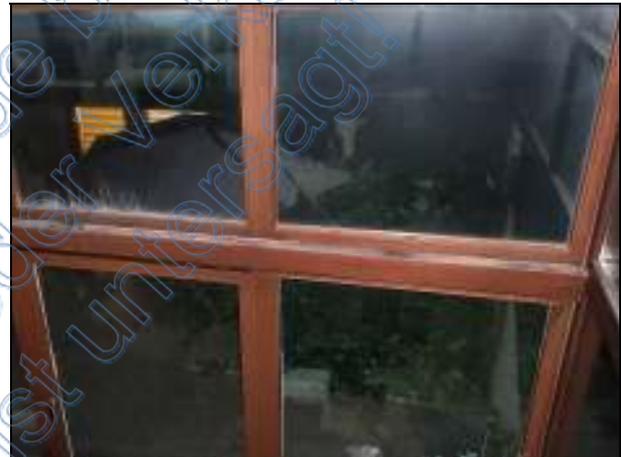
Der Wintergarten ist als Anbau an das Gebäude ausgeführt und in Holzrahmenbauweise mit großzügiger Glasflächenverglasung errich-

tet. Die Konstruktion besteht aus lasierten Holzrahmen mit geneigter Dachverglasung. Die Verglasung umfasst große stehende Fensterflächen, die teilweise aus Klapp- oder Drehflügeln bestehen. Die Verglasung scheint aus älterem Isolierglas zu bestehen; an mehreren Stellen ist deutlich sichtbarer Feuchtigkeitsniederschlag oder Beschlag zwischen den Scheiben zu erkennen. Die Fenster werden teilweise bereits „blind“, was auf das Versagen der Randverbundabdichtung und den Verlust der Isolierwirkung hinweist. Dies deutet auf ein fortgeschrittenes Alter der Konstruktion hin. Die Pflege des Holzrahmens zeigt witterungsbedingte Abnutzungsspuren, insbesondere im unteren Bereich der Konstruktion. Es sind Verfärbungen und beginnende Materialablösungen sichtbar, was mittelfristig Instandhaltungsmaßnahmen erforderlich macht. Der Wintergarten ist unbeheizt.

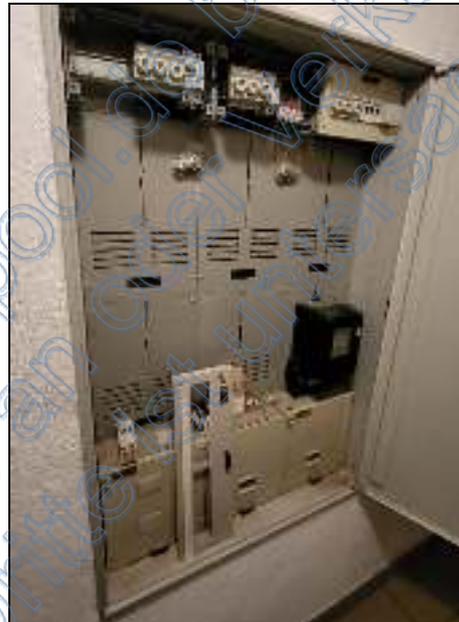
Sicherungskasten

Die Elektroinstallation befindet sich überwiegend in einem dem Baualter entsprechenden Zustand. Die Hauptverteilung ist in einem Wandverteilerkasten im Untergeschoss untergebracht. Es handelt sich um eine ältere Ausführung mit Schraubsicherungen sowie einem zentralen Stromzähler. Die Verteilung zeigt Spuren der Nachrüstung und Erweiterung, was auf kontinuierliche Nutzung und Anpassung hinweist.

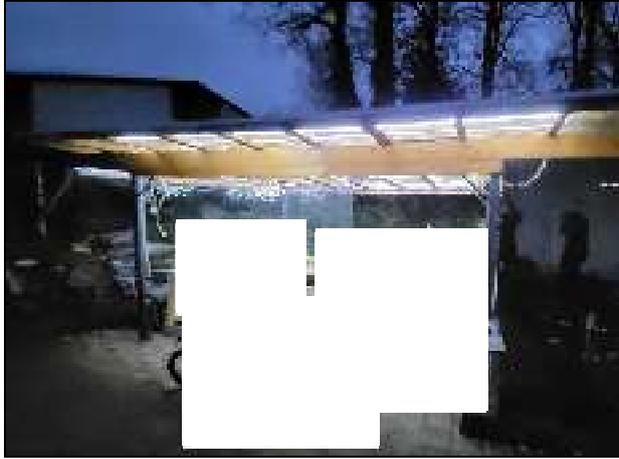
Freisitzkonstruktion Gebäudenordseite

An der Nordseite des Gebäudes befindet sich eine überdachte Freisitzkonstruktion in offener Bauweise. Es handelt sich um einen modernen, nachträglich errichteten Sitzplatz mit Überdachung, der überwiegend aus einer kombinierten Holz-Stahl-Konstruktion besteht.

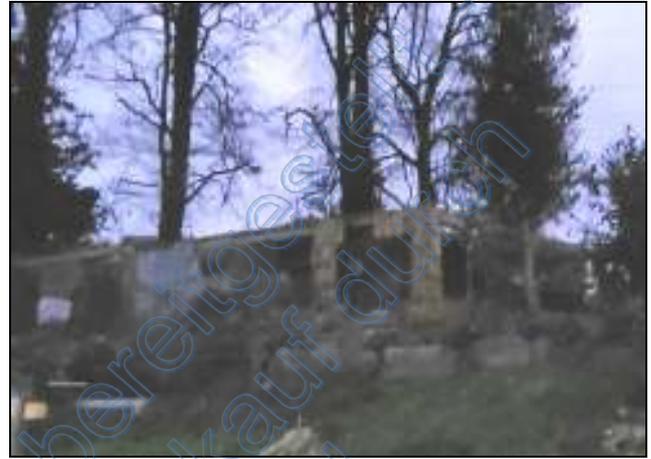
Werkstatt- und Lagergebäude

Ein auf der nördlichen Grundstücksseite gelegenes Nebengebäude befindet sich in erhöhter Lage auf dem Grundstück und ist über einen unbefestigten, terrassierten Bereich erreichbar. Das Gebäude ist umgeben von Baumbestand und liegt im hinteren Grundstücksbereich.

Das Gebäude wirkt funktional und primär für nicht beheizte, gelegentliche Nutzungen ausgelegt, z. B. zur Aufbewahrung von Werkzeugen oder zur Durchführung kleinerer handwerklicher Tätigkeiten.

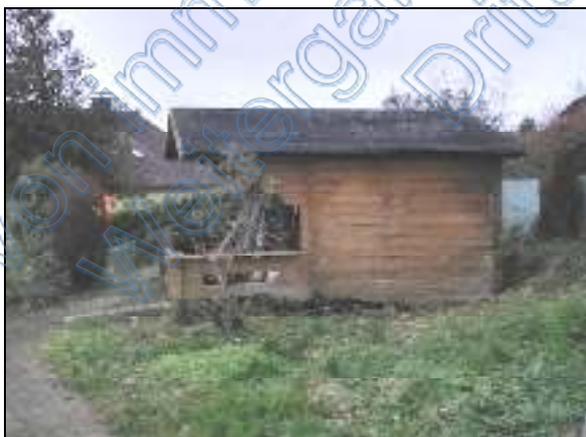
Gartenhaus an der westlichen Grundstücksgrenze

An der westlichen Grundstücksgrenze befindet sich ein kleines Gartenhaus in Holzbauweise, das als typisches Gerätehaus oder zur Aufbewahrung von Gartenutensilien genutzt wird. Das Gartenhaus verfügt über ein sattelförmiges Dach mit Bitumenschindeleindeckung. Die Ausführung ist einfacher Standard, wie er für Gartenhäuser üblich ist. Das Gebäude steht auf einem nicht einsehbaren, leicht erhöhten Gartenbereich und ist über einen gepflasterten Weg erschlossen. Es sind keine Anzeichen für eine dauerhafte Nutzung oder für installierte haustechnische Anschlüsse (z. B. Strom oder Wasser) erkennbar.

Das Gartenhaus zeigt wetterbedingte Gebrauchsspuren, wirkt jedoch in seiner Funktion als Nebengebäude zweckdienlich und stabil.

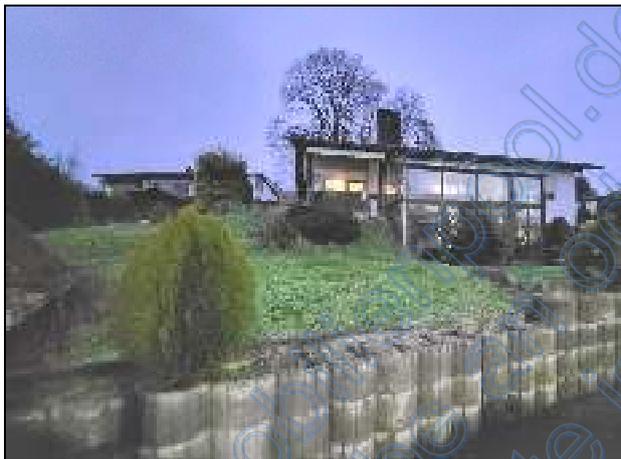
Außenanlage Straßenseite

Die Außenanlagen des Grundstücks zeigen sich insgesamt gepflegt, wenn auch mit teilweise sanierungs- oder pflegebedürftigen Bereichen. Das Grundstück ist hanglagig gestaltet und terrassiert. Im unteren Grundstücksbereich befindet sich eine deutliche Böschungssicherung aus senkrecht gesetzten Betonrundelementen, die einen funktionalen Eindruck macht. Die Wegeführung ist durchgehend befestigt, überwiegend mit Betonpflaster. Die Erschließung der verschiedenen Ebenen erfolgt über Treppenanlagen. Im Eingangsbereich der Einliegerwohnung ist eine überdachte Vorfläche mit Betondecke vorhanden. Das Grundstück ist mit verschiedenen Gehölzen, Hecken und Zierpflanzen eingefasst.
