Verkehrswertgutachten

Bewertungsobjekt: **Haushälfte/Mehrfamilienhaus
mit drei Wohnungen
Julius-Meyer-Weg 3
79713 Bad Säckingen**

Auftraggeber: **Amtsgericht Waldshut-Tiengen
-Vollstreckungsgericht-
GS.-Nr.: 3 K 40/24**

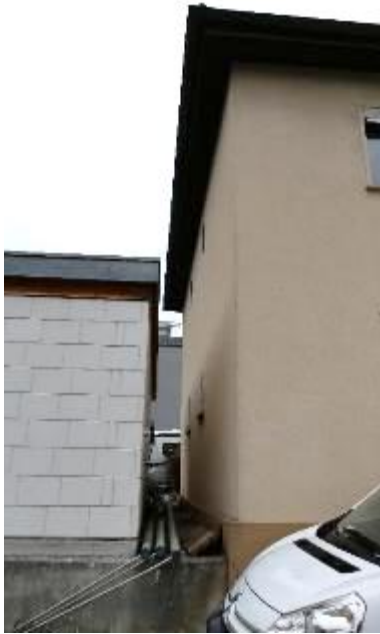
Die zu bewertende Haushälfte weist, inklusive der durch das Gebäude verlaufenden Flurstücksgrenze, dreiseitig direkte Grenzbebauung auf. Daher ist der Eingang nur über das Nachbargrundstück zu erreichen. Hierfür ist laut Kaufvertrag von 1963 eine entsprechende Grunddienstbarkeit (Weg- und Überfahrtsrecht) zu Lasten des Nachbargrundstücks einzutragen gewesen.

**Grenzbebauung
Südwestseite**

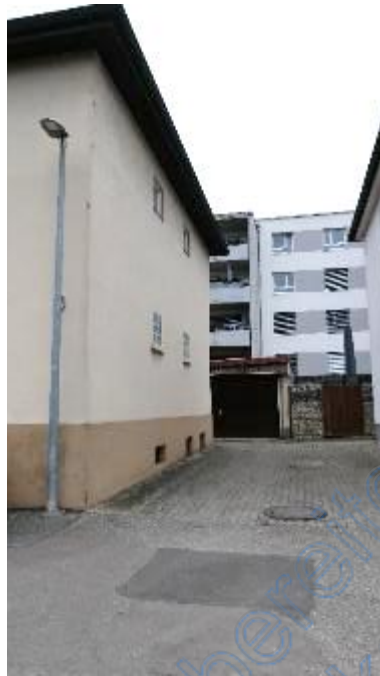
**Zugang über Nachbargrundstück
über Nordost- und Nordwest-Seite**

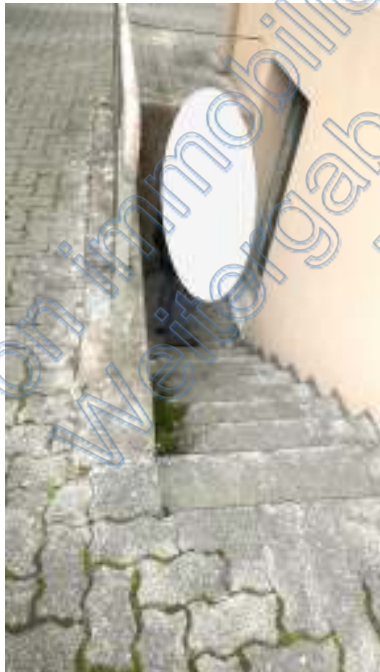
An der Rückseite der anderen Haushälfte führt eine Außentreppe ca. 1/2 Stockwerk hinunter zu einem Kellerraum im KG. Es handelt sich hierbei um die ehemalige Waschküche, für die für beide Haushälften laut Kaufvertrag von 1963 Nutzungsrecht und Unterhaltungspflicht besteht. Der Raum wird aktuell als Abstellfläche genutzt.

**Außentreppe zum
KG-Abstellraum
in anderer Haushälfte**

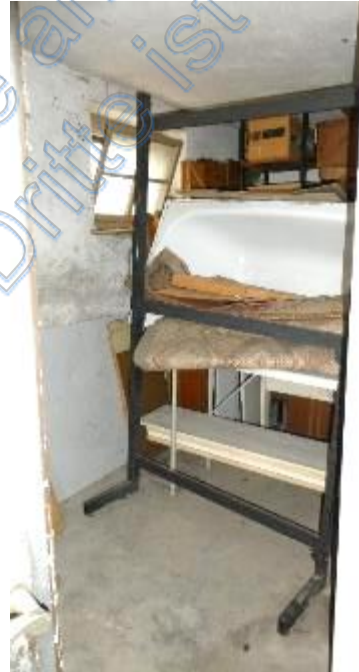
**KG-Abstellraum
in anderer Haushälfte**

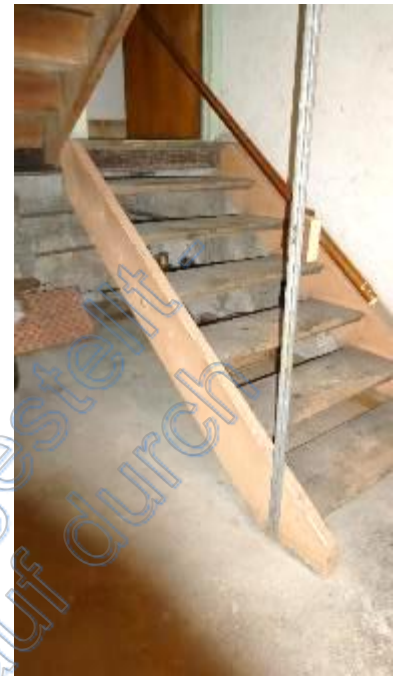
Vom Eingangsbereich aus führt hinter einer Tür eine einfache, offene Holzterrasse ca. 1/2 Etage hinunter ins KG. Dort verlaufen rechts und links offen die Kellerflure der beiden Haushälften. Der Kellerflur der zu bewertenden Haushälfte erschließt rechts zwei Kellerräume für EG- und OG-Wohnung (Keller der OG-Wohnung wurde nicht besichtigt) und links einen Trockenkeller und den Heizungskeller. Am Ende des Flurs liegt ein größerer Kellerraum, der einen weiteren Kellerraum erschließt, der nicht vom Flur aus zugänglich ist. Diese beiden Kellerräume sind zum Zeitpunkt der Ortsbesichtigung sehr vollgestellt und nur bedingt bis gar nicht begeh- und einsehbar.

Treppe
Eingang-KG

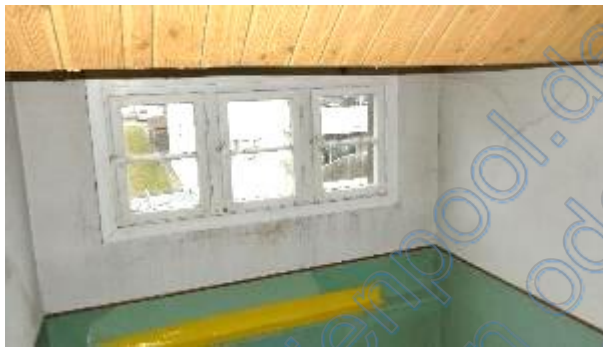
Im von beiden Haushälften genutzten und zu unterhaltenden Treppenhaus besteht Renovierungsbedarf, besonders im Bereich der Wände. Dort sind hinter den den unteren Teil abdeckenden, gestrichenen Textilbahnen Auswölbungen und Fehlstellen zu bemerken. Im Bereich der Treppenhaus-Dachgaube sind Rissbildungen und Feuchtigkeitsspuren festzustellen und noch alte Fenster vorhanden. Nach Auskunft des Eigentümers des Bewertungsobjekts konnte mit den Eigentümern der anderen Haushälfte bisher noch keine Einigung über eine Renovierung gefunden werden.

Treppenhaus OG-DG
Giebelbereich

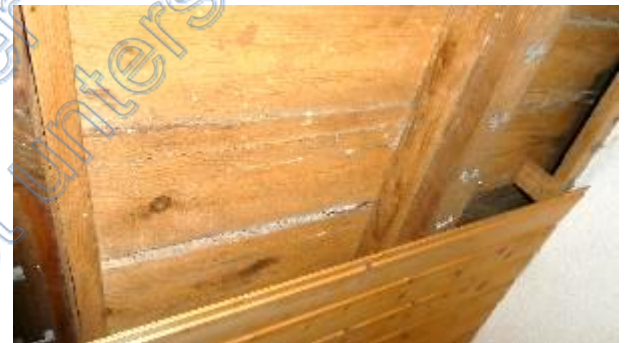
Teilansichten Kellerdecke
