## Verkehrswertgutachten

**Bewertungsobjekt:** Eigentumswohnung Nr. 6  
Im Tannwald 8  
79736 Rickenbach  
Ortsteil Hütten

**Auftraggeber:** Amtsgericht Waldshut-Tiengen  
-Vollstreckungsgericht-  
GS.-Nr.: 3 K 47/25

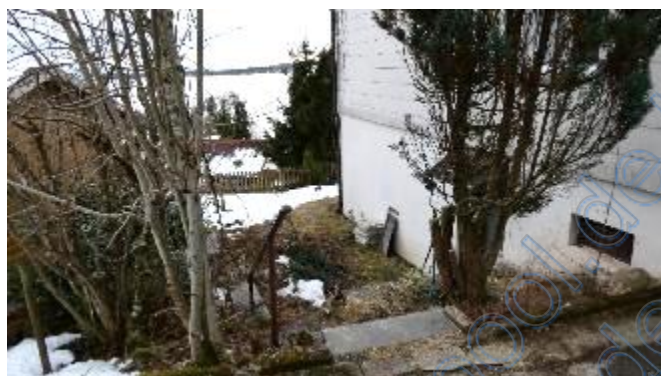
| Bauteil | Ausführung | Festgestellte Mängel |
|---|---|---|
| Treppen | OG-DG:<br>Holztreppe mit Holzstufen und Holz-Stabgeländer<br><br>DG-Dachspitz:<br>Auszugstreppe (konnte nicht besichtigt werden)<br><br>OG-Niveau-EG:<br>Östliche Außentreppe mit Betonstufen und Metallgeländer | Geländerstäbe fehlen im unteren Bereich<br><br><br><br><br><br>Metallgeländer nur noch an einem Punkt fixiert |

Östliche Außentreppe

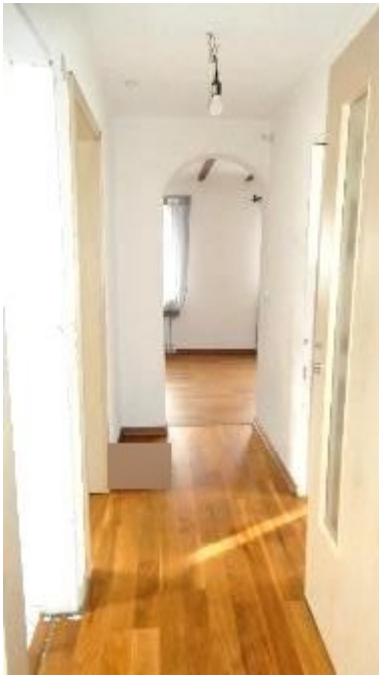
**Flur**

| Bauteil | Ausführung | Festgestellte Mängel |
|---|---|---|
| Fußböden | <b>ETW 6</b><br>Laminat, Bad und Küche Fliesen (neuer) | Im Flur z.T. noch keine Sockelleisten |

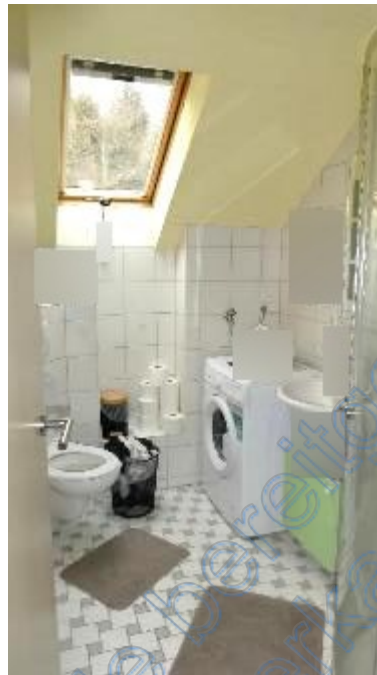
**Bad**

| Sanitärinstallationen | <b>ETW 6</b><br>Bad mit Hänge-WC, Unterputzspülkasten, Waschbecken, Viertelrunddusche mit Kabine, Waschmaschinenanschluss | |

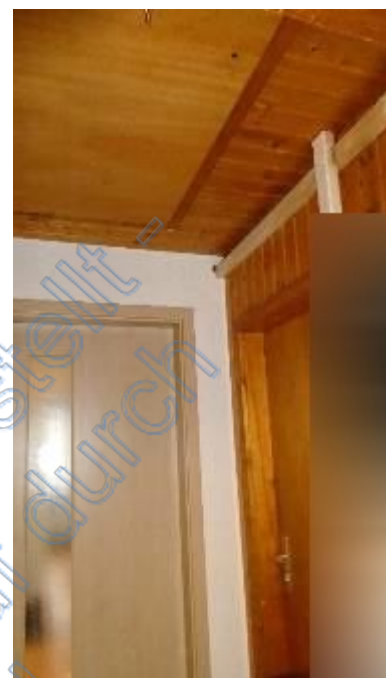
Der Zugang zum Dachspitz erfolgt im DG-Treppenhaus über eine Luke. Diese konnte allerdings auf Grund der Möblierung des Treppenhauses nicht geöffnet werden, so dass der Dachspitz nicht besichtigt werden konnte.

DG Luke zum Dachspitz

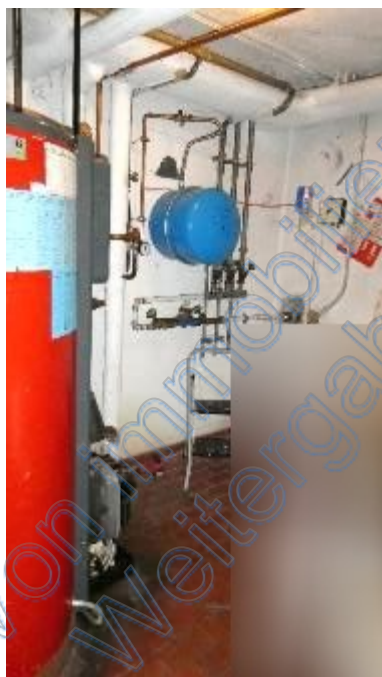
Die Ölzentralheizung stammt noch aus 1964. Obwohl augenscheinlich Teilelemente erneuert wurden, ist mit zeitnahe Modernisierungs-/Austauschbedarf zu rechnen.

| Heiztechnische Anlage | Ölzentralheizung (1964) mit Warmwasseraufbereitung, evtl. Teile erneuert,<br><br>lt. Baubeschreibung Öltank unterirdisch vor Heizraum | Anzunehmender Modernisierungs-/Austauschbedarf |

Heizraum
