## Verkehrswertgutachten

**Bewertungsobjekt:** Eigentumswohnung Nr. 3  
Im Tannwald 8  
79736 Rickenbach  
Ortsteil Hütten

**Auftraggeber:** Amtsgericht Waldshut-Tiengen  
-Vollstreckungsgericht-  
GS.-Nr.: 3 K 48/25

**Wertermittlungstichtag:** 04. Februar 2026

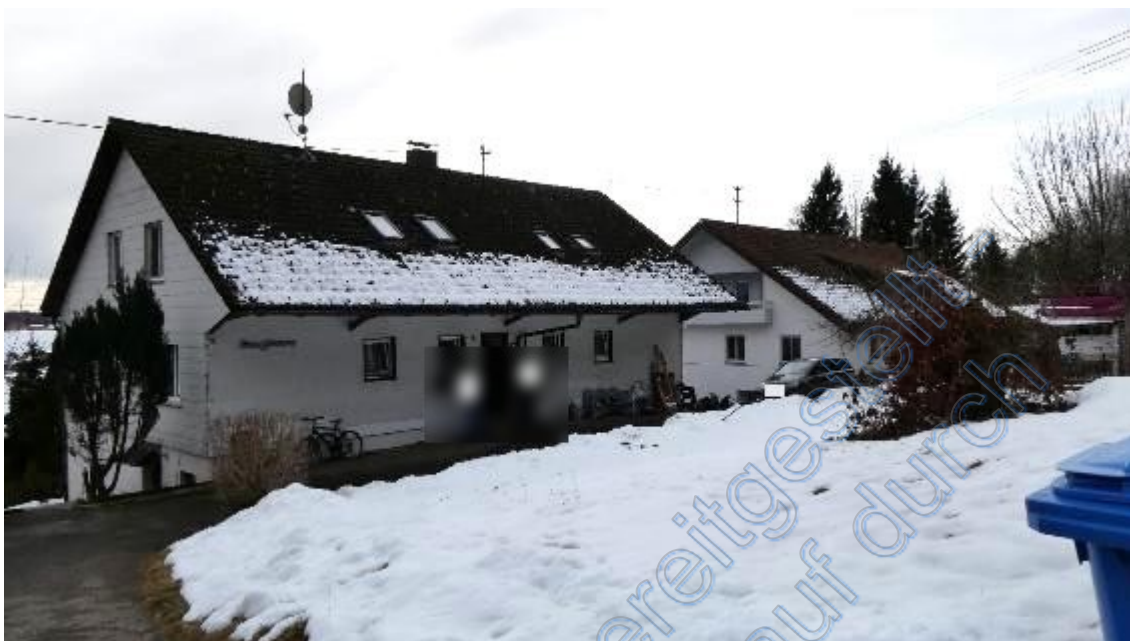
Grundriss EG, Abstellraum 3

Der Abstellraum der Wohnung befindet sich im EG und wird dort über den westlichen Eingangswindfang erreicht, das heißt es besteht kein innerer Zugang.

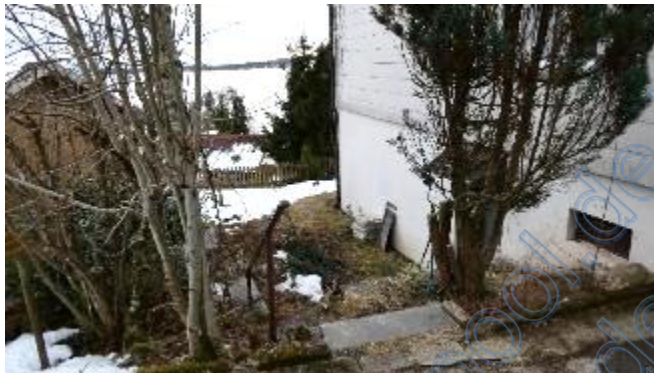
Östliche Außentreppe

| Bauteil | Ausführung | Festgestellte Mängel |
|---|---|---|
| Treppen | OG-DG:<br>Holztreppe mit Holzstufen und Holz-Stabgeländer<br><br>DG-Dachspitz:<br>Auszugstreppe (konnte nicht besichtigt werden)<br><br>OG-Niveau-EG:<br>Östliche Außentreppe mit Betonstufen und Metallgeländer | Geländerstäbe fehlen im unteren Bereich<br><br><br><br><br><br><br>Metallgeländer nur noch an einem Punkt fixiert |

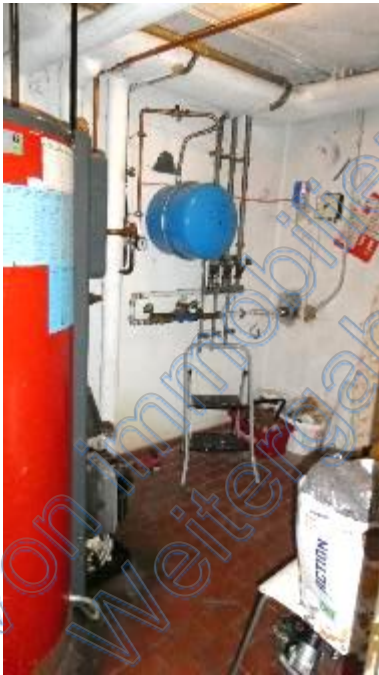
Heizraum

Die Ölzentralheizung stammt noch aus 1964. Obwohl augenscheinlich Teilelemente erneuert wurden, ist mit zeitnahe Modernisierungs-/Austauschbedarf zu rechnen.

| Heiztechnische Anlage | Ölzentralheizung (1964) mit<br>Warmwasseraufbereitung,<br>evtl. Teile erneuert,<br><br>lt. Baubeschreibung<br>Öltank unterirdisch vor<br>Heizraum | Anzunehmender Mo-<br>dernisierungs-/Aus-<br>tauschbedarf |

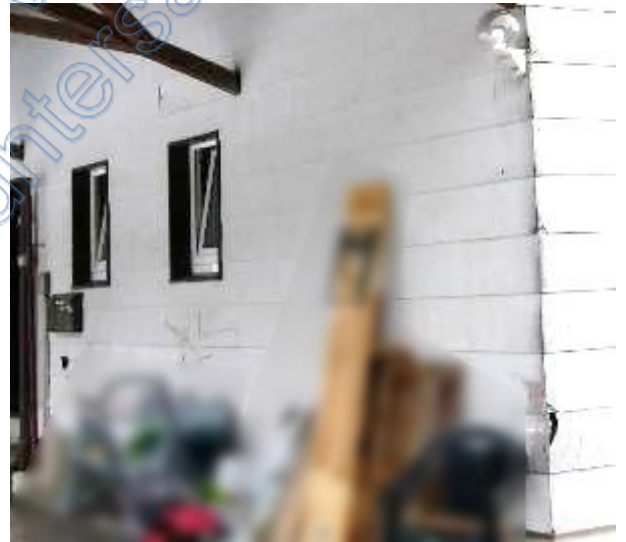
Schadstellen Eternitverkleidung

Dies betrifft u.a. z.T. überalterte Ausstattungselemente, mutmaßlich asbesthaltige Eternitverschindelung an der Fassade mit deutlichen Schadstellen, defekte Treppengeländer (Innen- und Außentreppen), meist überalterte Eingangs- und Wohnungstüren mit häufig fehlenden oder defekten Beschlägen.

| Außenansicht | EG (soweit freiliegend):<br>verputzt, gestrichen<br><br>OG, DG:<br>Eternitplatten (verm. aus<br>Baujahr) | z.T. Anstrichsbedarf<br><br>Verdacht auf Asbest-<br>belastung, vor Be-<br>handlung oder Entfer-<br>nung wird Untersu-<br>chung angeraten,<br>an der Nordseite z.T.<br>massive Schadstellen |

Untersuchungen bezüglich des Vorhandenseins kontaminierter Baustoffe habe ich nicht unternommen. Anzeichen für Hausschwammbefall waren soweit einsehbar augenscheinlich nicht festzustellen. Es wird von einer lastenfreien Bebauung ausgegangen. In Bezug auf die Eternitplattenverkleidung kann auf Grund der mutmaßlichen Einbringungs- bzw. Erwerbszeiten eine Asbestbelastung nicht ausgeschlossen werden. Vor einer Behandlung oder Entfernung wird eine Untersuchung angeraten.
