## Verkehrswertgutachten

**Bewertungsobjekt:** Eigentumswohnung Nr. 2  
Im Tannwald 8  
79736 Rickenbach  
Ortsteil Hütten

**Auftraggeber:** Amtsgericht Waldshut-Tiengen  
-Vollstreckungsgericht-  
GS.-Nr.: 3 K 50/25

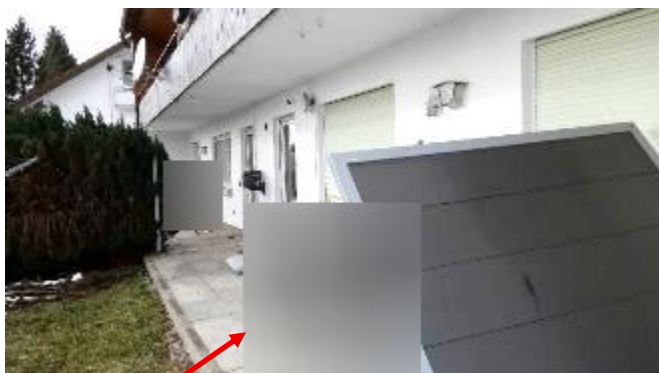
**Terrasse ETW 2**

Nach links (Südseite) erschließt der Flur zuerst das Schlafzimmer und dann das Wohnzimmer. Vom Wohnzimmer aus besteht Ausgang auf die durch den oberen Balkon überwiegend überdachte Südterrasse.

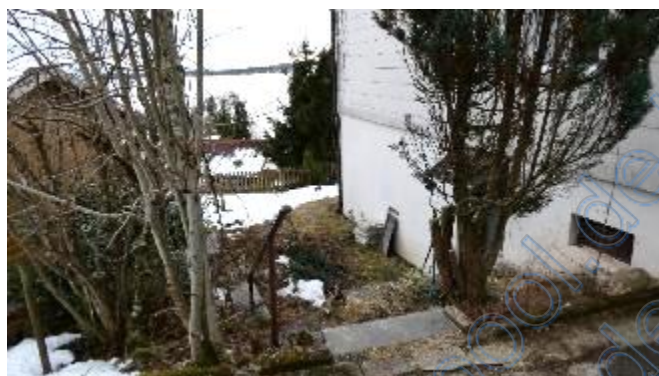
**Östliche Außentreppe**

| Bauteil | Ausführung | Festgestellte Mängel |
|---|---|---|
| Treppen | OG-DG:<br>Holztreppe mit Holzstufen und Holz-Stabgeländer<br><br>DG-Dachspitz:<br>Auszugstreppe (konnte nicht besichtigt werden)<br><br>OG-Niveau-EG:<br>Östliche Außentreppe mit Betonstufen und Metallgeländer | Geländerstäbe fehlen im unteren Bereich<br><br><br><br><br><br>Metallgeländer nur noch an einem Punkt fixiert |

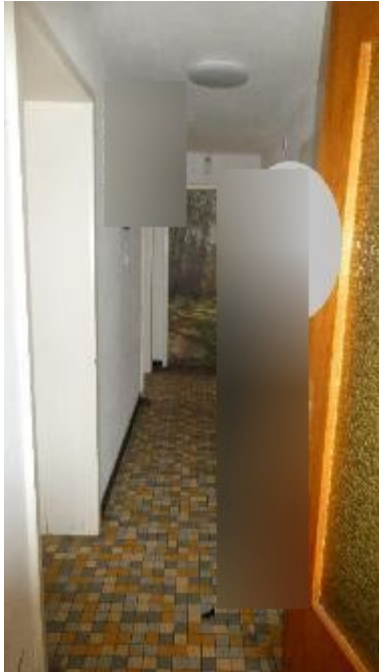
Die Wohnung wird über eine einfache Zimmertür mit Sichtschutzglasfüllung und ohne Türbeschlag im Flur betreten. Dieser erschließt nach rechts (Nordseite) einen Keller-Abstellraum, das Bad und die Küche. Durch die leichte Hanglage liegen die Fenster dieser Räume unterirdisch und führen zu Kellerschächten.

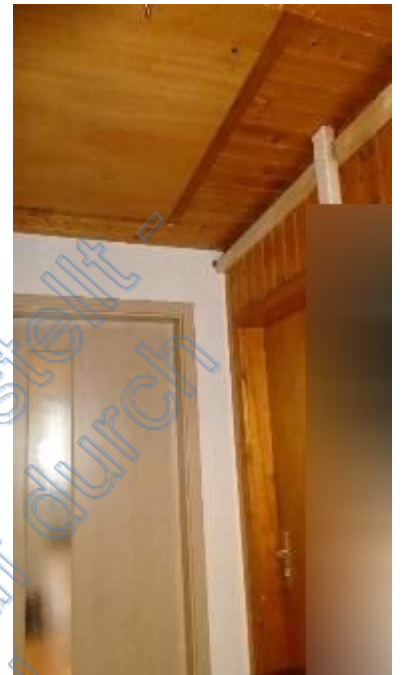
DG Luke zum Dachspitz

Der Zugang zum Dachspitz erfolgt im DG-Treppenhaus über eine Luke. Diese konnte allerdings auf Grund der Möblierung des Treppenhauses nicht geöffnet werden, so dass der Dachspitz nicht besichtigt werden konnte.

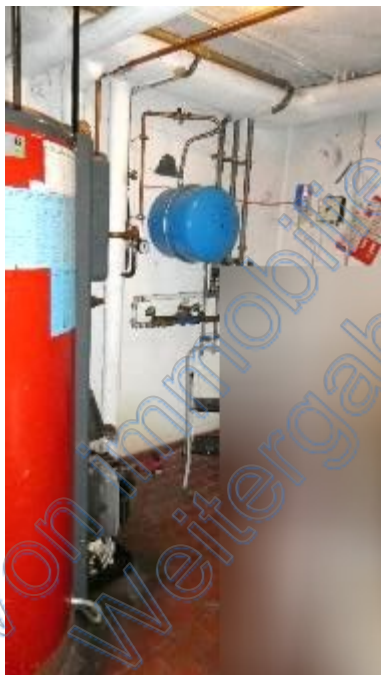
Heizraum

Die Ölzentralheizung stammt noch aus 1964. Obwohl augenscheinlich Teilelemente erneuert wurden, ist mit zeitnahe Modernisierungs-/Austauschbedarf zu rechnen.

| Heiztechnische Anlage | Ölzentralheizung (1964) mit<br>Warmwasseraufbereitung,<br>evtl. Teile erneuert,<br><br>lt. Baubeschreibung<br>Öltank unterirdisch vor<br>Heizraum | Anzunehmender Mo-<br>dernisierungs-/Aus-<br>tauschbedarf |
