## GUTACHTEN

über den Verkehrswert (Marktwert) im Sinne des § 194 Baugesetzbuch  
für das Grundstück Gemarkung Kirchhausen, Flurstück Nr. 7674

Falltorstr. 26, 74080 Heilbronn  
Einfamilienwohnhaus mit Einliegerwohnung und Doppelgarage

Amtsgericht Heilbronn,  
Geschäfts-Nr. 2 K 91/23

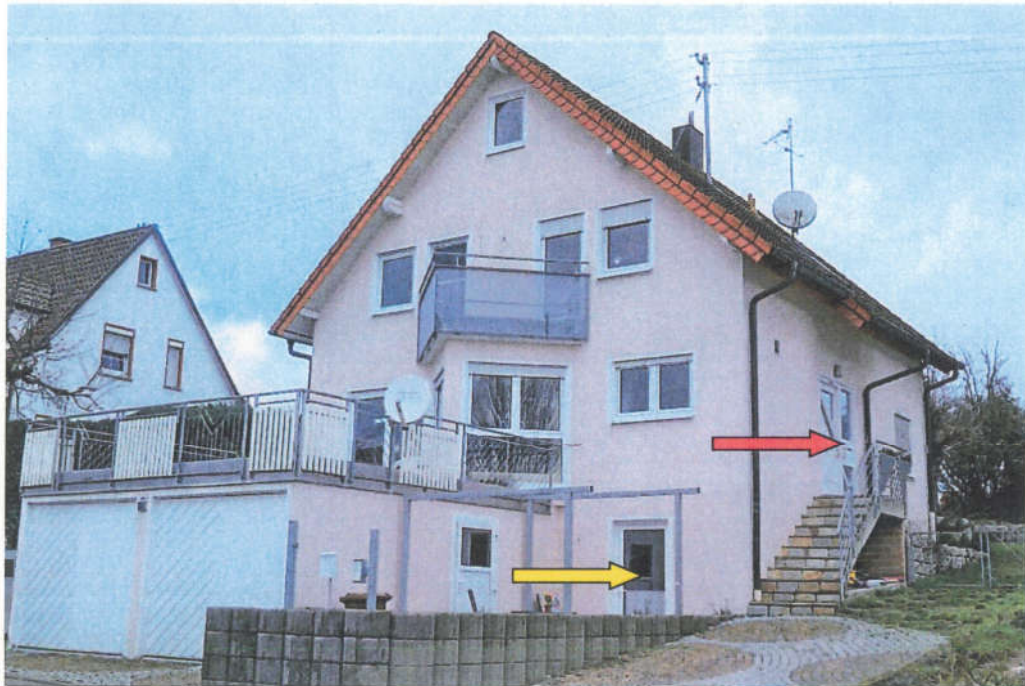
Blick auf das Bewertungsobjekt von Südosten. Der gelbe Pfeil zeigt auf den straßenseitigen Zugang zur Einliegerwohnung. Der rote Pfeil zeigt auf den Zugang zum Erdgeschossbereich.

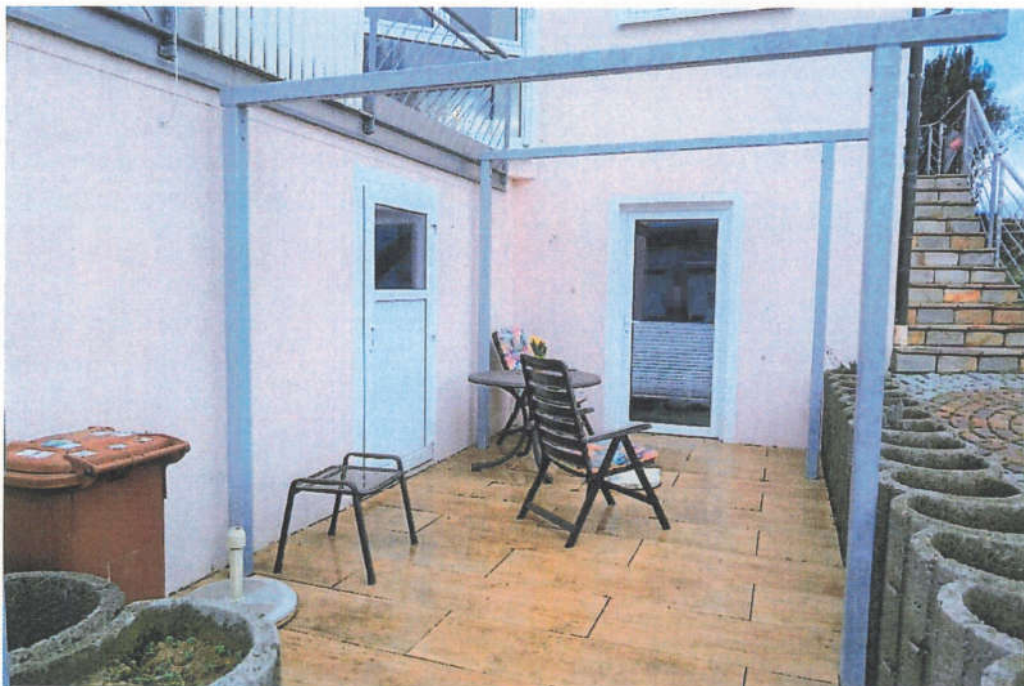
Blick auf die Terrasse der Einliegerwohnung. Die Tür links zeigt auf den Zugang zur Doppelgarage.

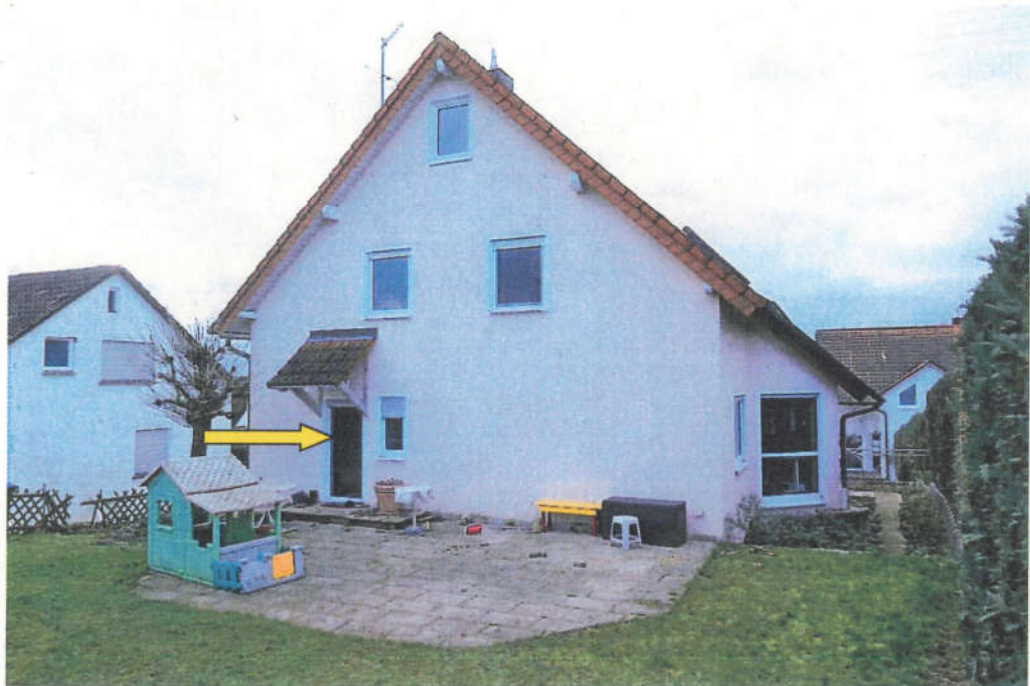
Rückseitiger Blick auf das Bewertungsobjekt von Norden. Der gelbe Pfeil zeigt auf den Gartenzugang durch den Hauswirtschaftsraum.
