### 3.3 Beschreibung der baulichen Anlagen

#### **Wohngebäude Sarweystraße 60** (Grundstück Flurstück 9264/21)

Reihenendhaus massiver Bauart. UG, EG und OG unter Satteldach, tlw. Flachdach.

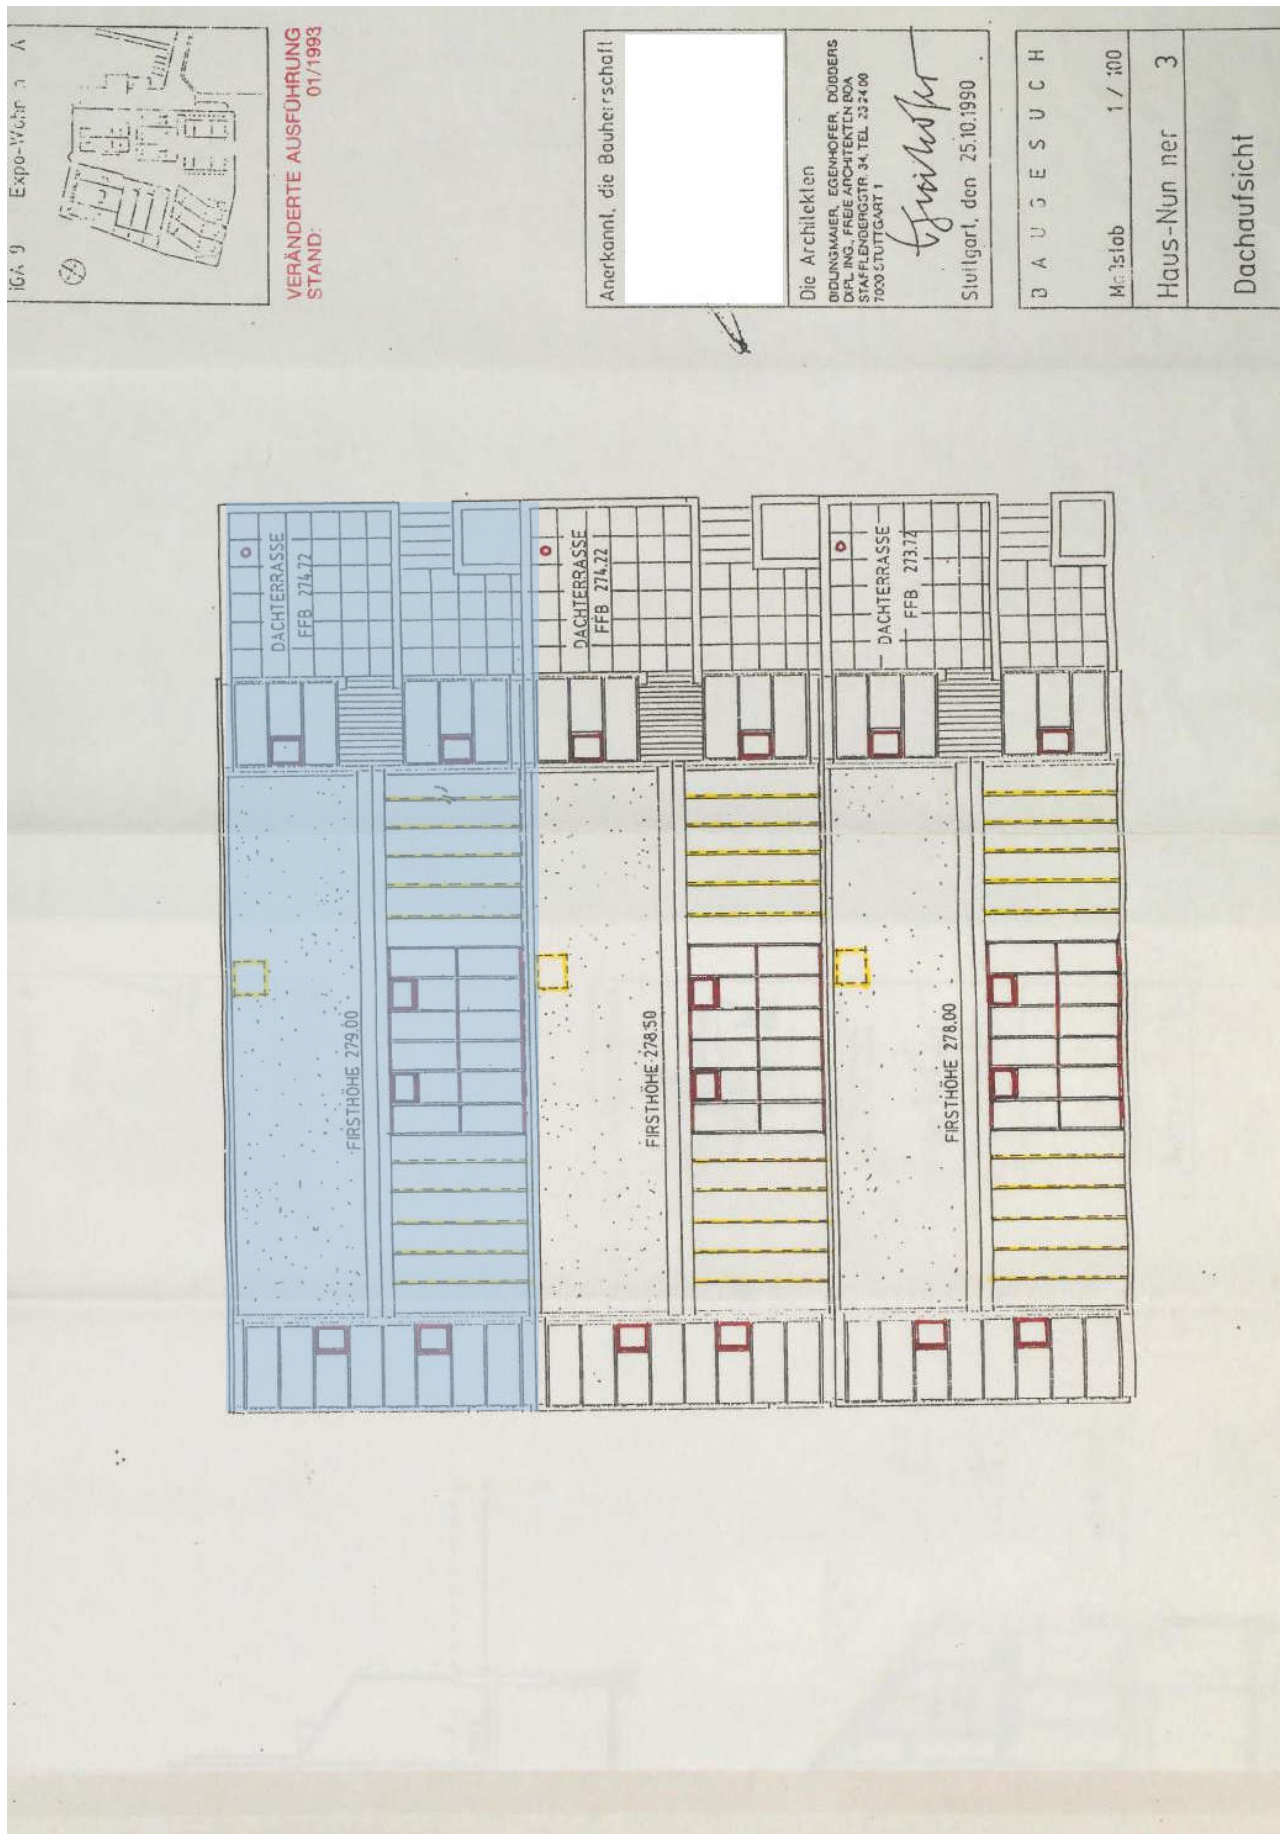
Anlage 2 b – Grundriss Dachaufsicht nach genehmigten Planunterlagen vom 25.10.1990 / Veränderte Ausführung Januar 1993 (Sarweystraße 60)

Satteldach, extensiv begrünt an der etwa Nordseite, Blechverkleidung an der etwa Südseite. Dachbereich an der Nordseite augenscheinlich tlw. stark überwuchert durch die Bepflanzung der begrünt nördlichen Außenwand. Wintergartenüberdachung als Satteldach, jeweils als Holz-/Glaskonstruktion. Flachdach über EG (im eingeschossigen Bereich an der etwa Ostseite), als Dachterrasse ausgeführt.

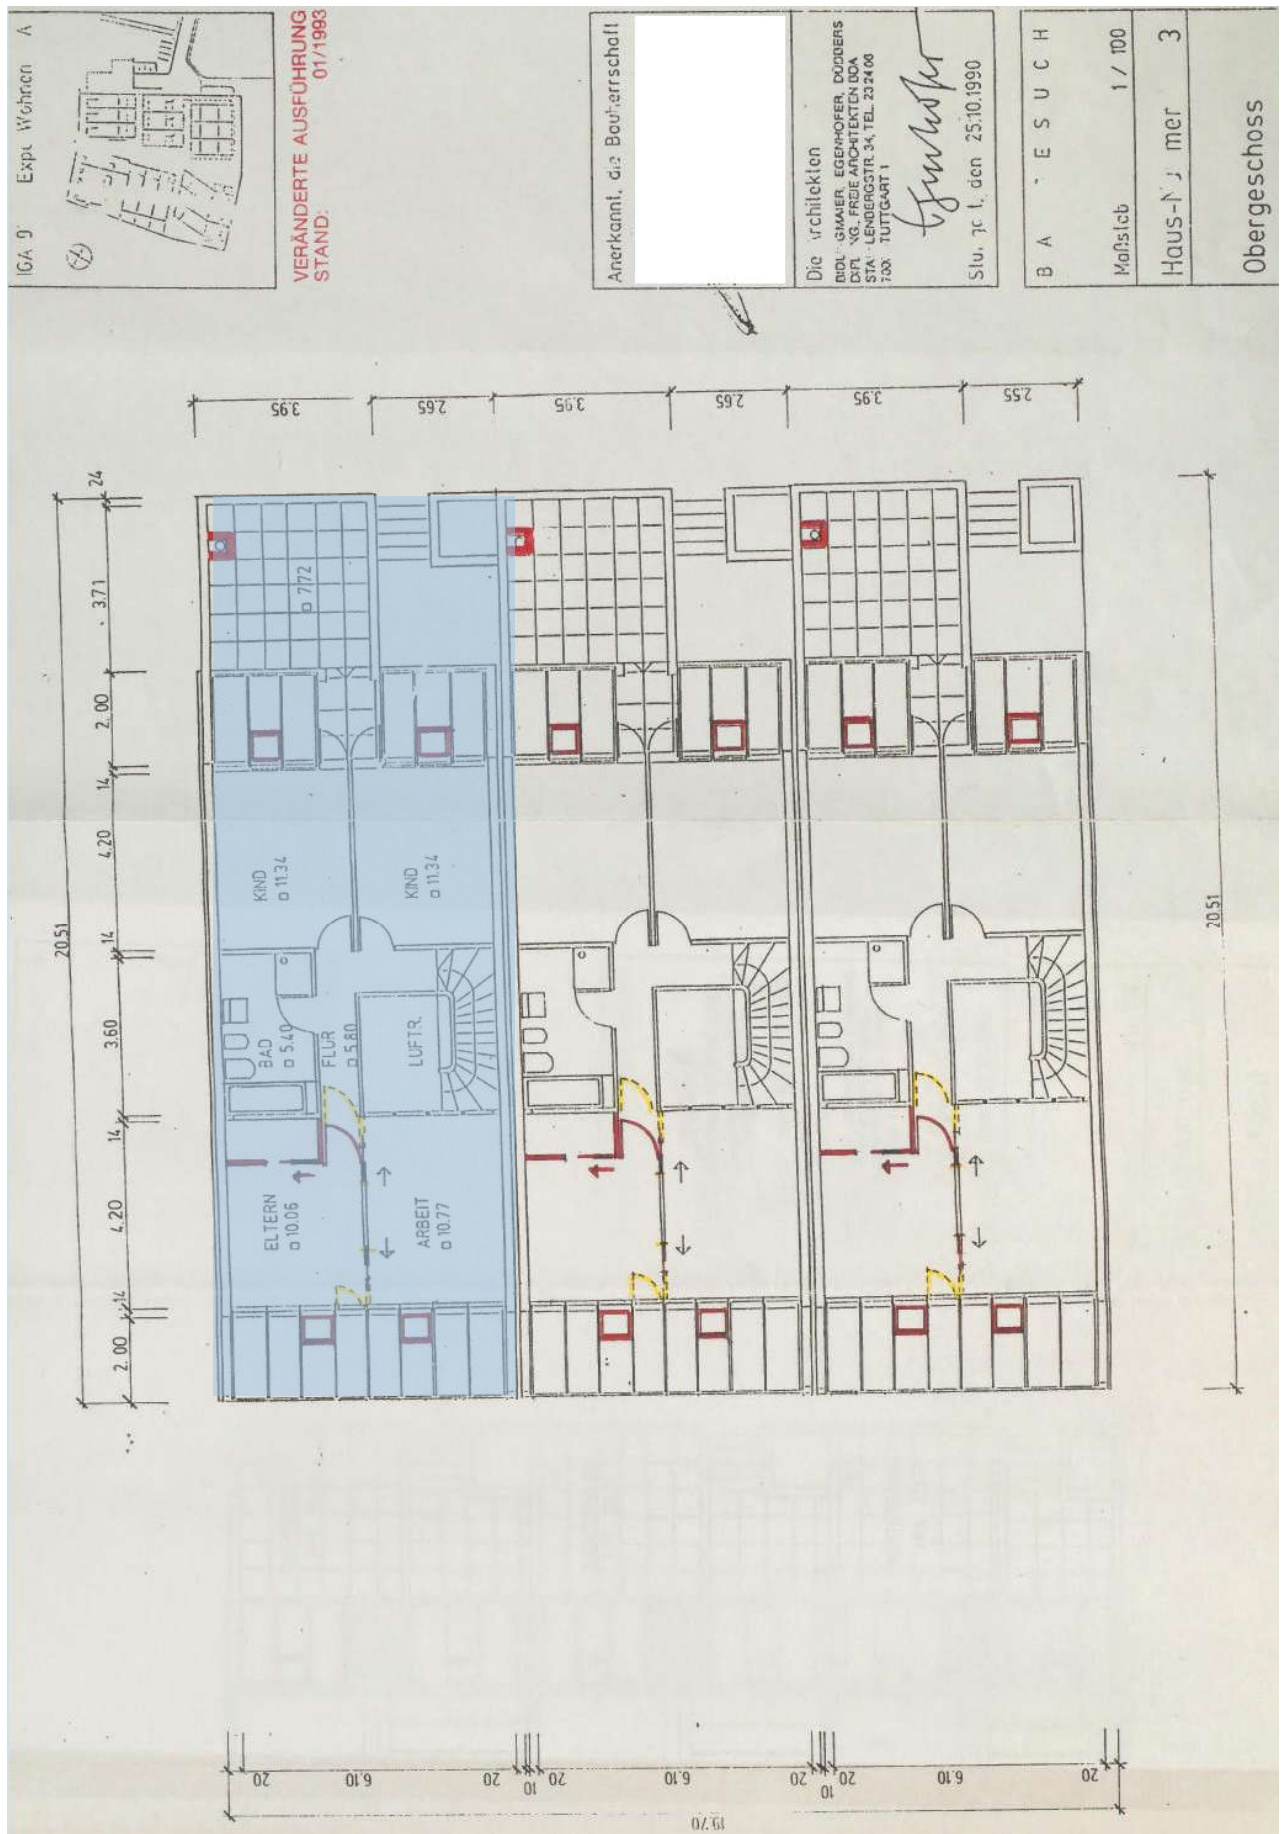
Anlage 2 c – Grundriss OG nach genehmigten Planunterlagen vom 25.10.1990 / Veränderte Ausführung  
Januar 1993 (Sarweystraße 60)

OG: Treppe, Luftraum, Flur, Bad/WC, 4 Zimmer, Dachterrasse.

- die Trennwand zwischen den 2 östlichen Zimmern wurde entfernt, somit nur 3 Zimmer im OG.
- das geplante Bad/WC wurde als Bad/WC und einem zusätzlichen separaten WC ausgeführt.
