## Verkehrswertgutachten nach § 194 BauGB

**Bewertungsobjekt:** Nicht freistehendes Zweifamilien-  
wohnhaus mit 2 Garagenstell-  
plätzen

**Adresse:** Schweizer Straße 13  
72355 Schömberg  
Flurstück Nr. 281

**Wertermittlungstichtag:** 03.07.2026

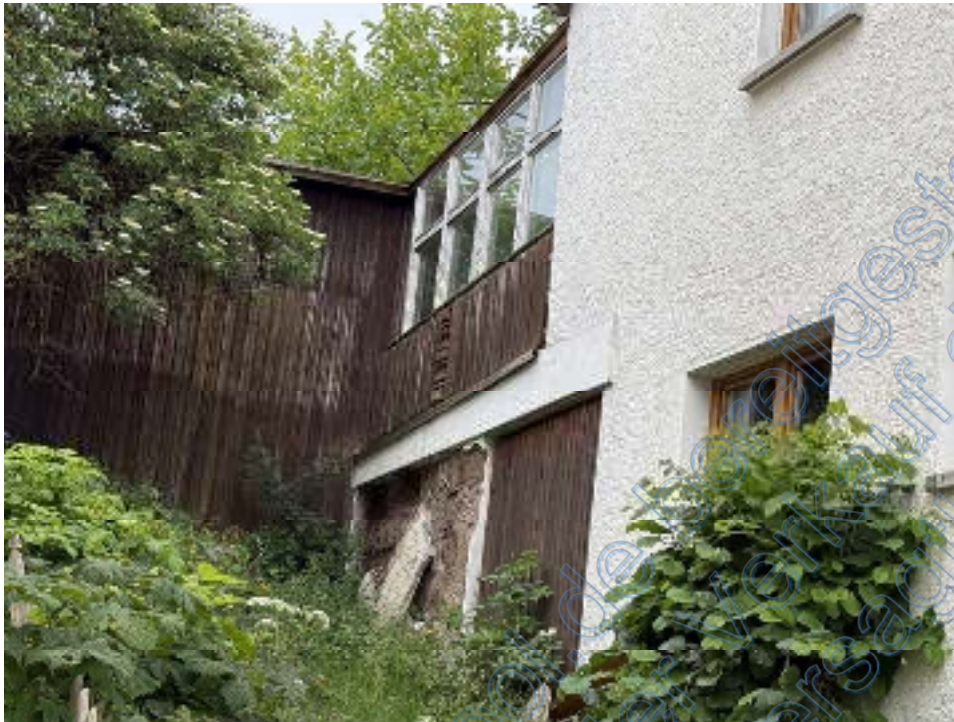
Bild 3

Ansicht Nordost mit massiven Putzschäden Öllagerraum, darüber Windschutz  
Terrasse, linke Bildseite Rückwand Geräteunterstand

Die Feuchteschäden sind umgehend zu beseitigen, um eine weitere Verschlechterung der Bausubstanz zu verhindern.

| besondere objektspezifische Grundstücksmerkmale | Instandhaltungsrückstände | | Modernisierungen |
|---|---|---|---|
| Reparatur Risse und Außenputz | | 5.000 € | |

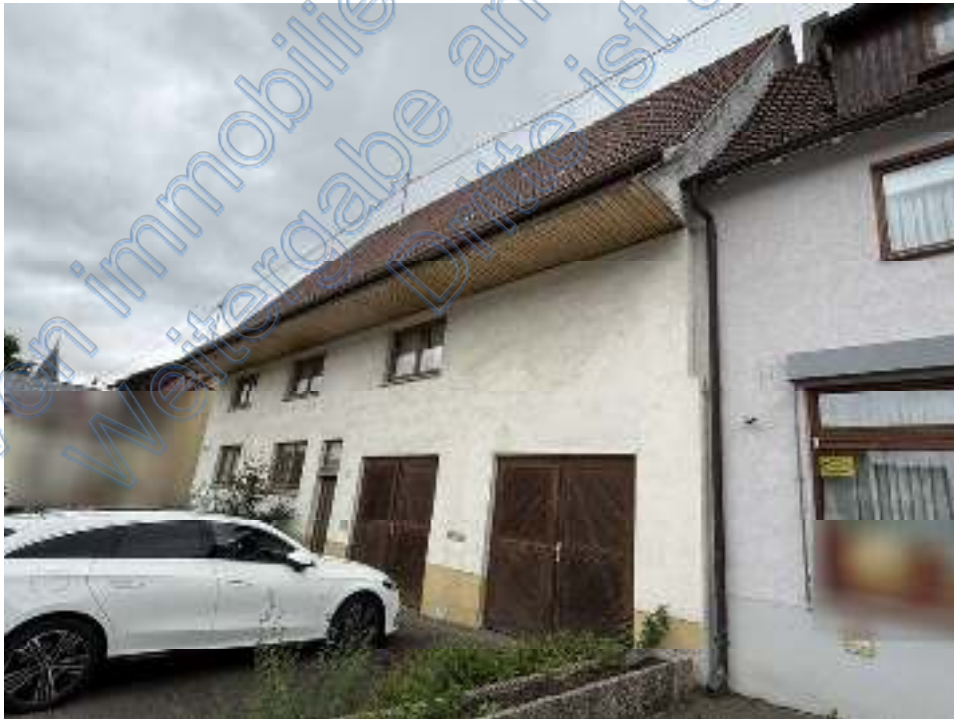
Bild 5

- vereinzelt fehlen Firstziegel
- teilweise Dachdeckung Werkstatt mit asbesthaltigen Faserzementplatten<sup>9</sup>, teilweise schadhaft, im Falle der Sanierung als Sondermüll zu entsorgen
- Risse im Außenputz, im Sockelbereich Putzabplatzungen, im Bereich Öllageraum massive Putzabplatzungen
- im Gewölbekeller starke Feuchtebelastung, Boden teilweise ausgebaut
- im Öllager- und Abstellraum starke Feuchtebelastung mit Putzablösungen und teilweise massive Schimmelbildung; vermutlich durch Undichtigkeiten der darüberliegenden Terrasse
- im Öllageraum Pilzmyzele des laut Laborbericht holzerstörenden Kellerschwamms
- im Obergeschoss Hausflur Feuchteschaden an der Decke zum Dachgeschoss erkennbar

First mit fehlendem Firstziegel

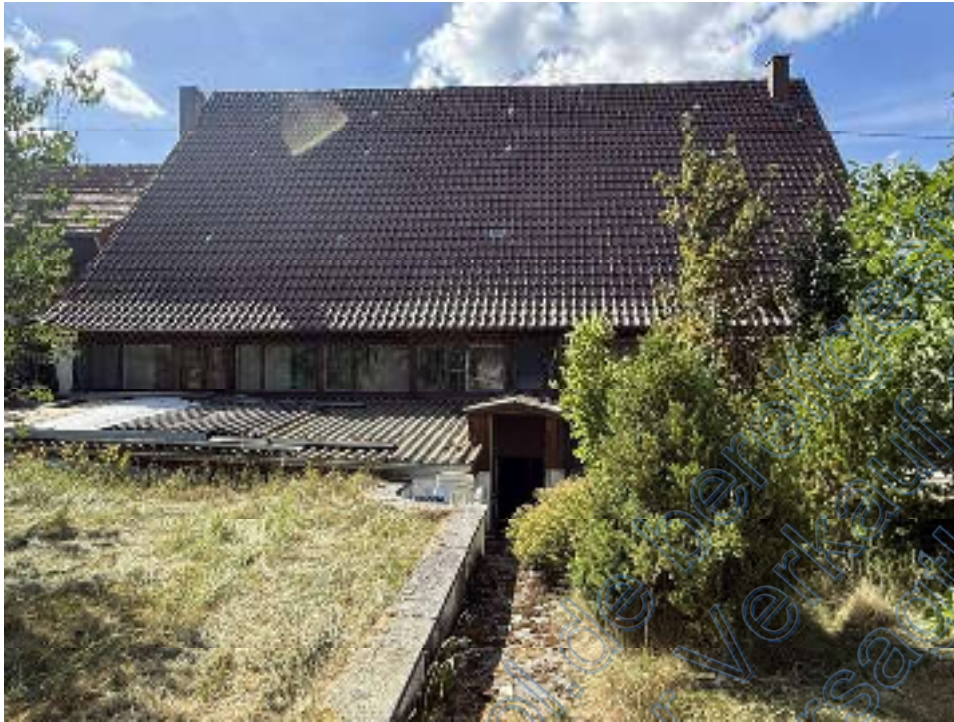
Bild 7

Ansicht Südost, links Werkstatt, Bildmitte Zugang zum Erdgeschoss

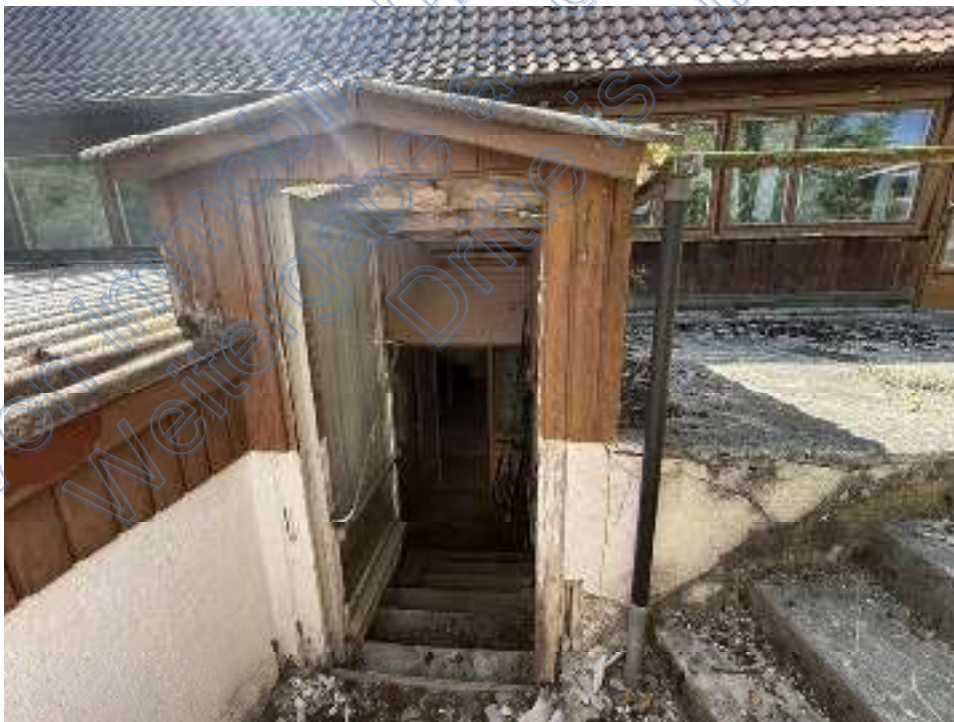
Bild 8

- im Obergeschoss an Wänden und im Bereich der Fenster Schimmelbefall, teilweise abgelöste Tapeten
- Küche im Obergeschoss ohne Bodenbelag
- Terrasse weist zahlreiche Risse im Zementglattstrichbelag auf

Zugang zum Erdgeschoss, rechts Terrasse Wohnung Erdgeschoss

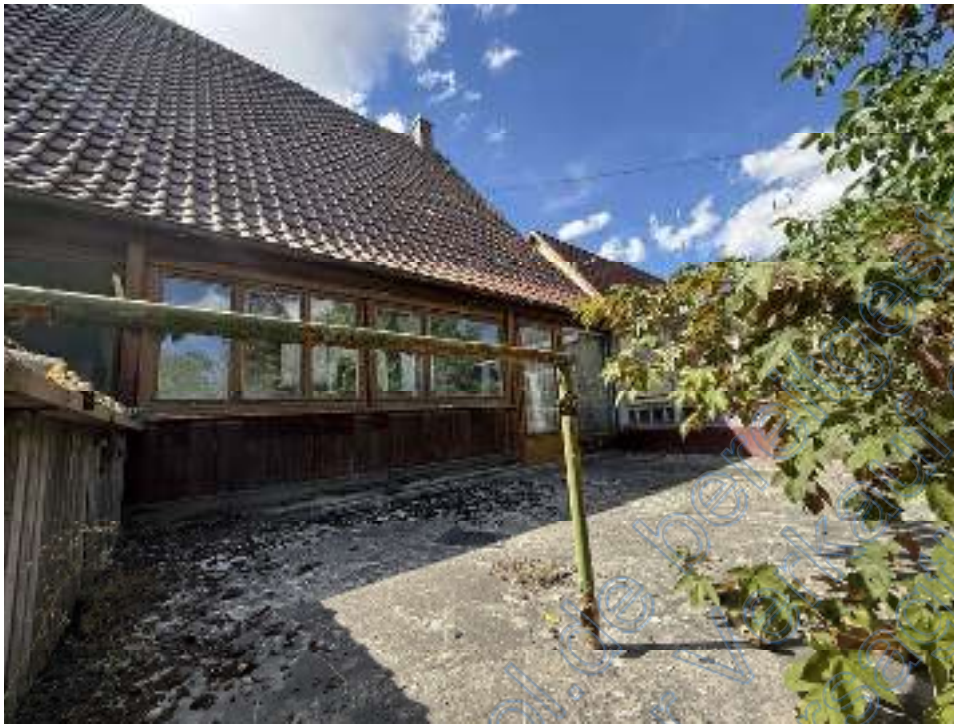
Bild 9

Terrasse Obergeschoss

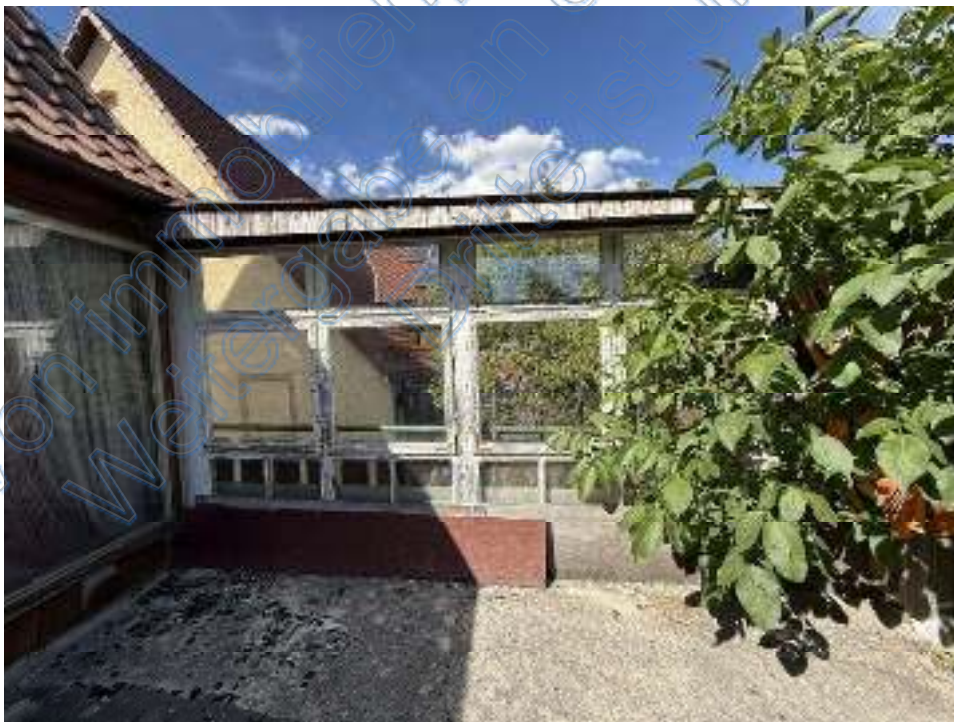
Bild 10

Windschutz Terrasse Obergeschoss

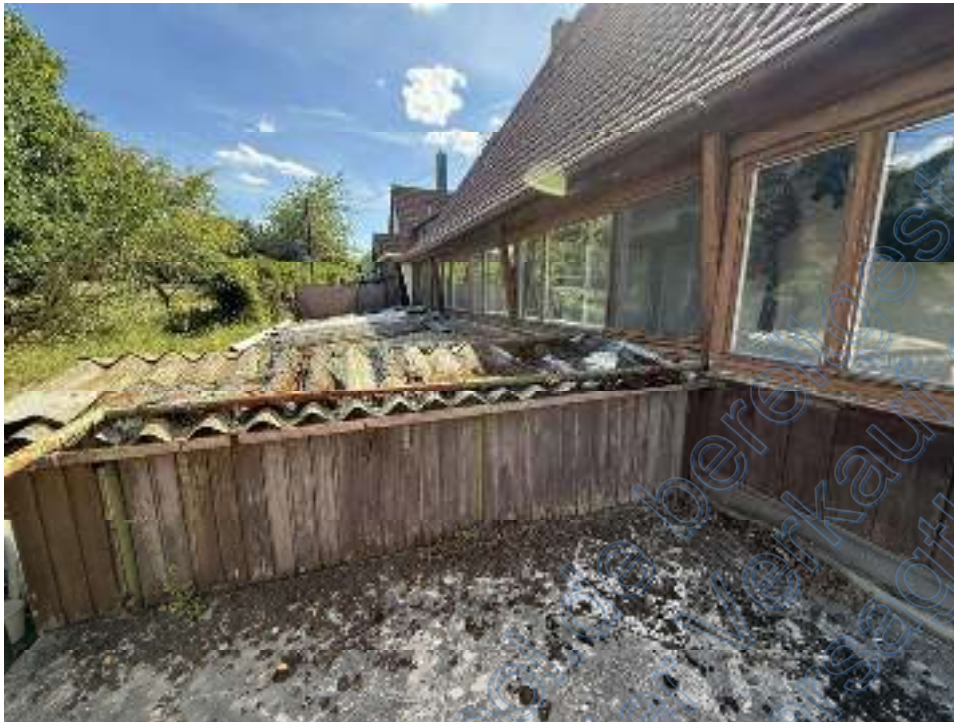
Bild 11

Terrasse Obergeschoss mit überdachtem Zugang zur Werkstatt, Abstell- und Öl-lagerraum und der Wohnung im Erdgeschoss

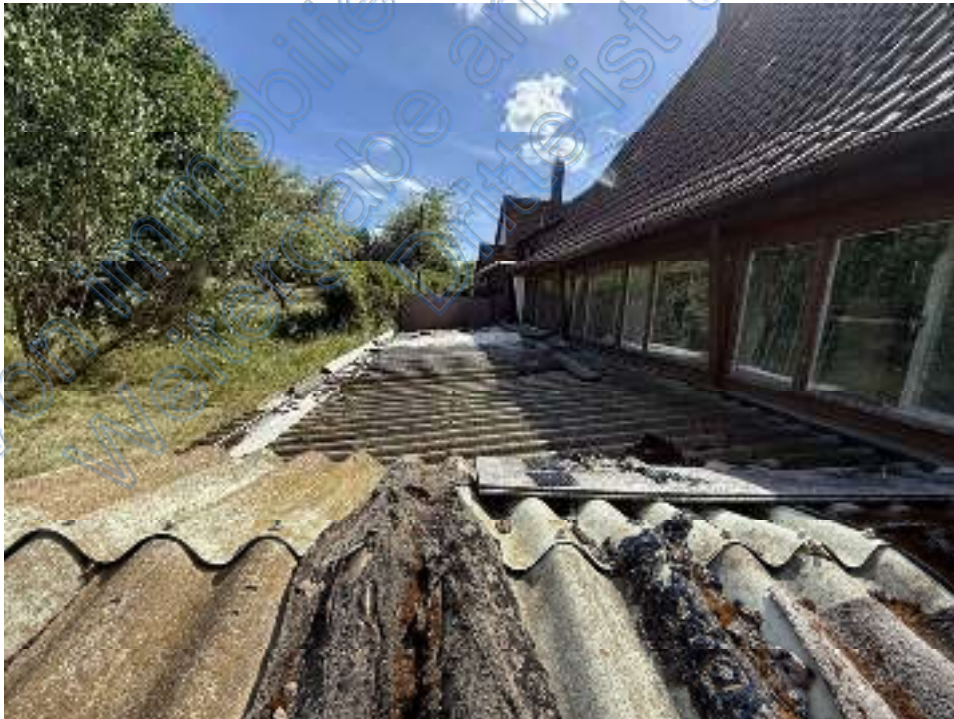
Bild 12

Dachlandschaft Werkstatt
