## Verkehrswertgutachten nach § 194 BauGB

**Bewertungsobjekt:** Gewerbeimmobilie mit Fertigungs-  
räumen, Büros, Lager und  
2 Wohnungen

**Adresse:** Riesestraße 38, 38/1  
Ortsteil Laufen  
72459 Albstadt  
Flurstücke Nrn. 694/2 und 694/3

**Auftraggeber:** Amtsgericht Albstadt  
Vollstreckungsgericht  
Aktenzeichen: 9 K 22/25

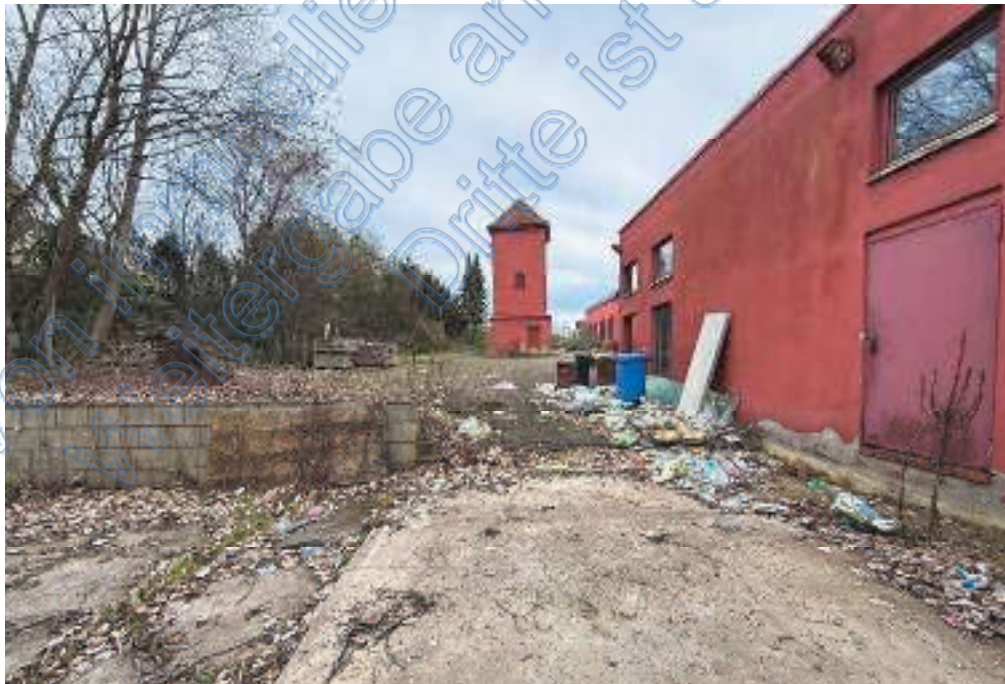
Bild 5

Untergeschoss – ehemalige Heizungszentrale

- im Anbau von 1989 fehlen die Fensterbänke, im Sockelbereich Fassadenschäden
- Heizölaufentank noch vorhanden, unbekannt ob entleert und gereinigt
- ehemalige Heizzentrale in desolatem Zustand: Außenwände mit Risse bis zu 5 mm, teilweise extreme Setzungsrisse, Undichtigkeiten Flachdach erkennbar, Flachdach durchgebrochen; Heizölkessel sowie Kunststofftank noch vorhanden

| besondere objektspezifische Grundstücksmerkmale | Instandhaltungsrückstände | | Modernisierungen |
|---|---|---|---|
| Abbruch Anbau Heizungsraum | | 25.000 € | |

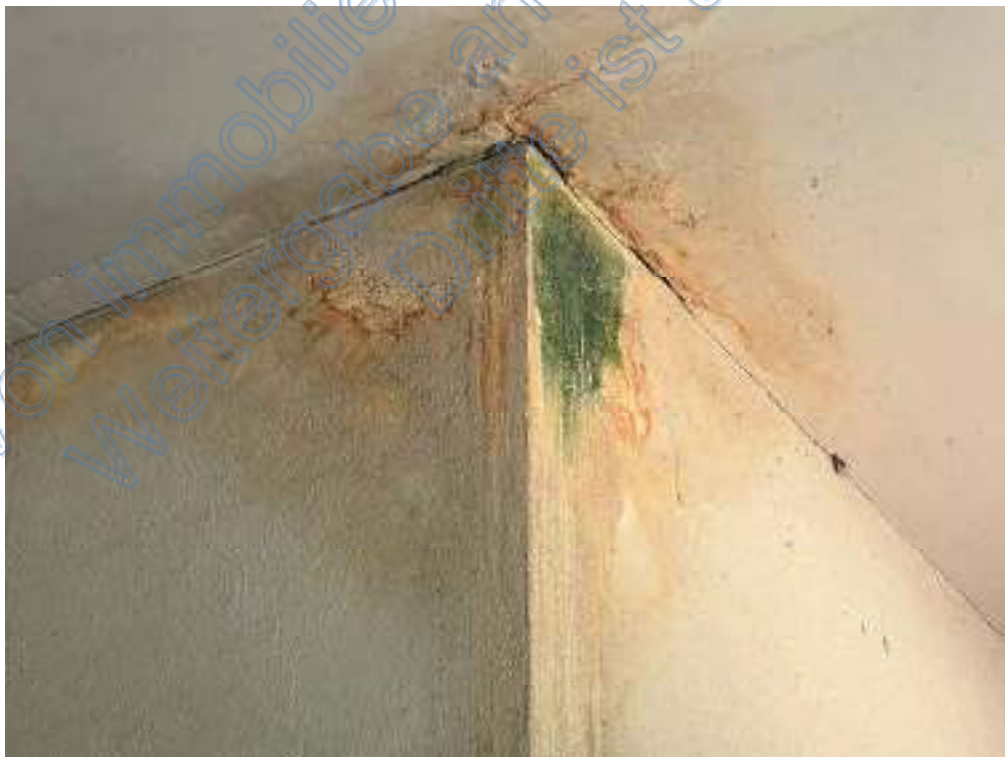
Bild 14 Untergeschoss - Feuchteschaden

- im Anbau mit Empfang und im Untergeschoss teilweise an den Außenwänden Ausblühungen und Putzabplatzungen aufgrund von aufsteigender Feuchtigkeit
- im Untergeschoss nach Angabe 2018 Rohrbruch, teilweise Installationsböden verzogen

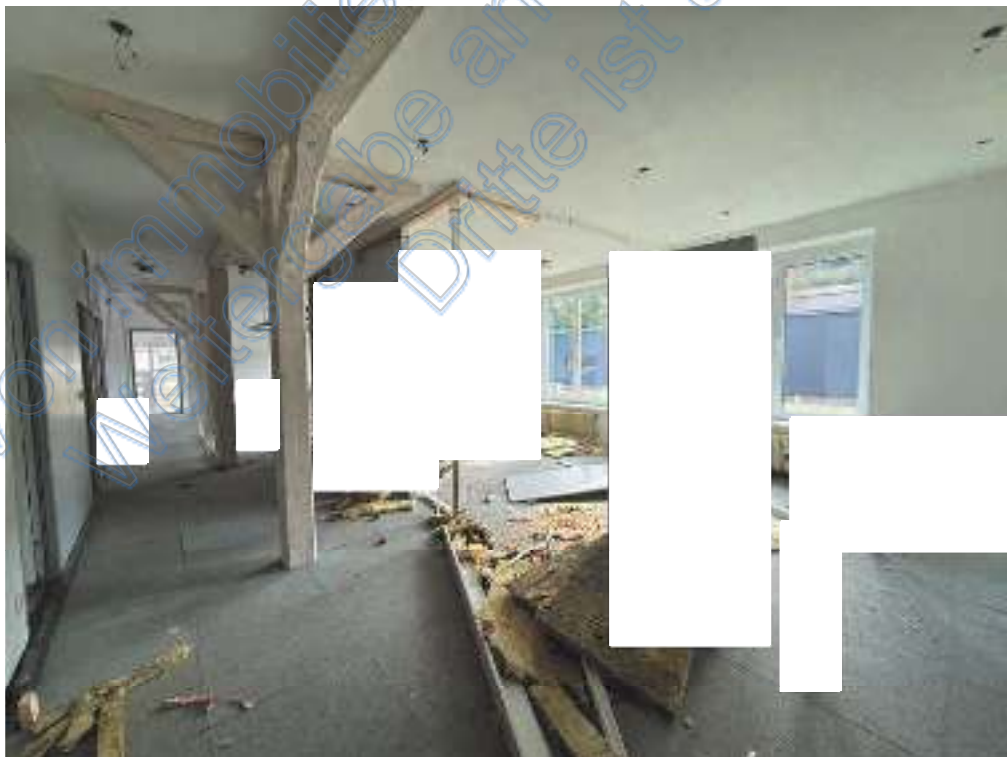
Bild 20

Das Bewertungsobjekt weist eine Vielzahl von Baumängeln und teilweise auch Bauschäden auf. Durch Vandalismus und Diebstahl wurden aus den Geschäftsräumen Teile des Installationsbodens und der Raumteiler unsachgemäß ausgebaut und entwendet. In der Wohnung im Dachgeschoss rechts sind noch Teile der Möblierung, Gebrauchsgegenstände etc. sowie Müll vorhanden. Insgesamt ist das Bewertungsobjekt in einem unterdurchschnittlichen Erhaltungszustand.

Erdgeschoss – Büros, Trennwände teilweise ausgebaut

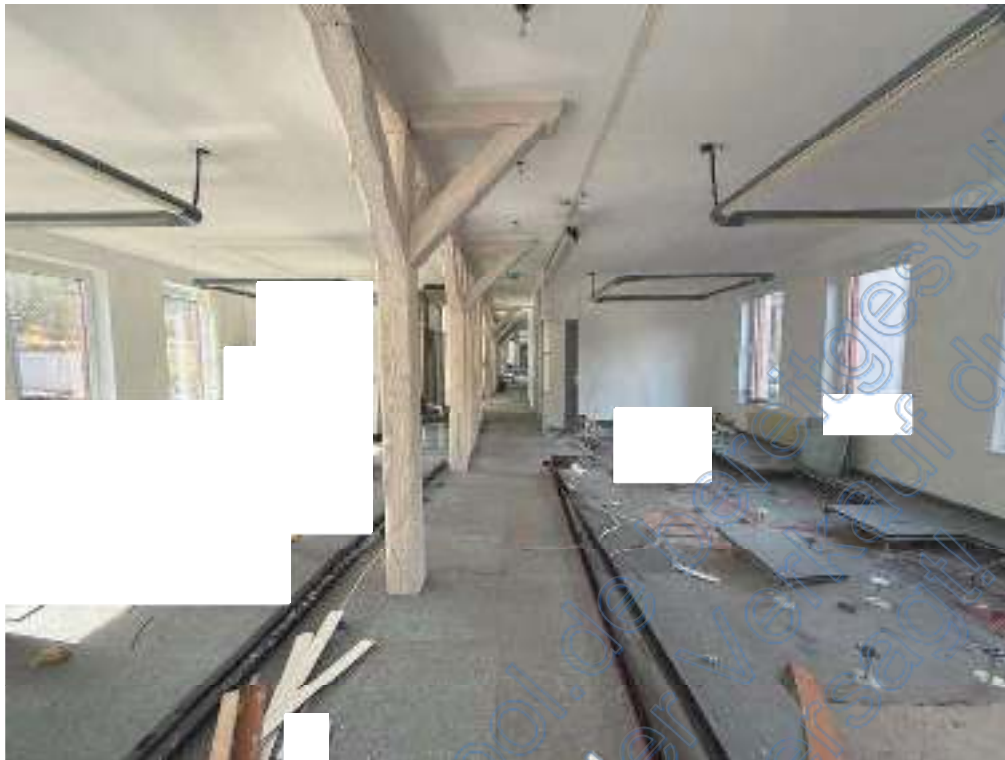
Bild 21

Erdgeschoss – Büro, Trennwände und Installationsboden teilweise entfernt

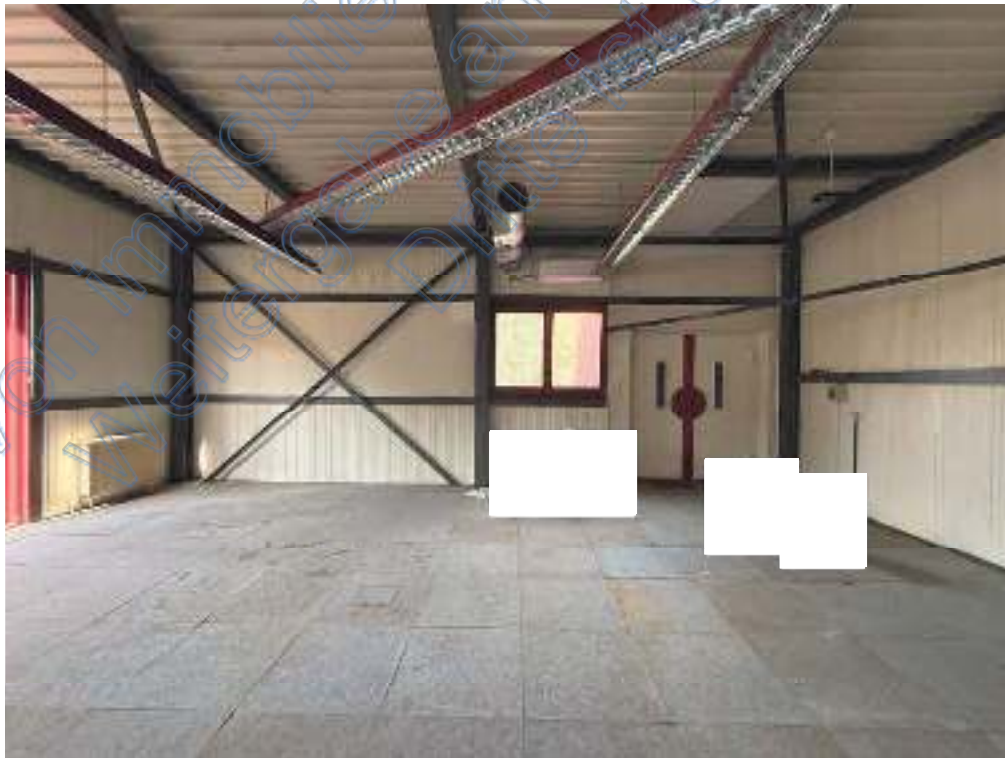
Bild 22

- im Obergeschoss fehlen teilweise die Heizkörper
- Weitere Dachundichtigkeiten im Erdgeschoss im Bereich des Anbaus mit Flachdach und bituminöser Abdichtung

Erdgeschoss – Anbau Großraumbüro mit Aufzug, Undichtigkeit vom Flachdach

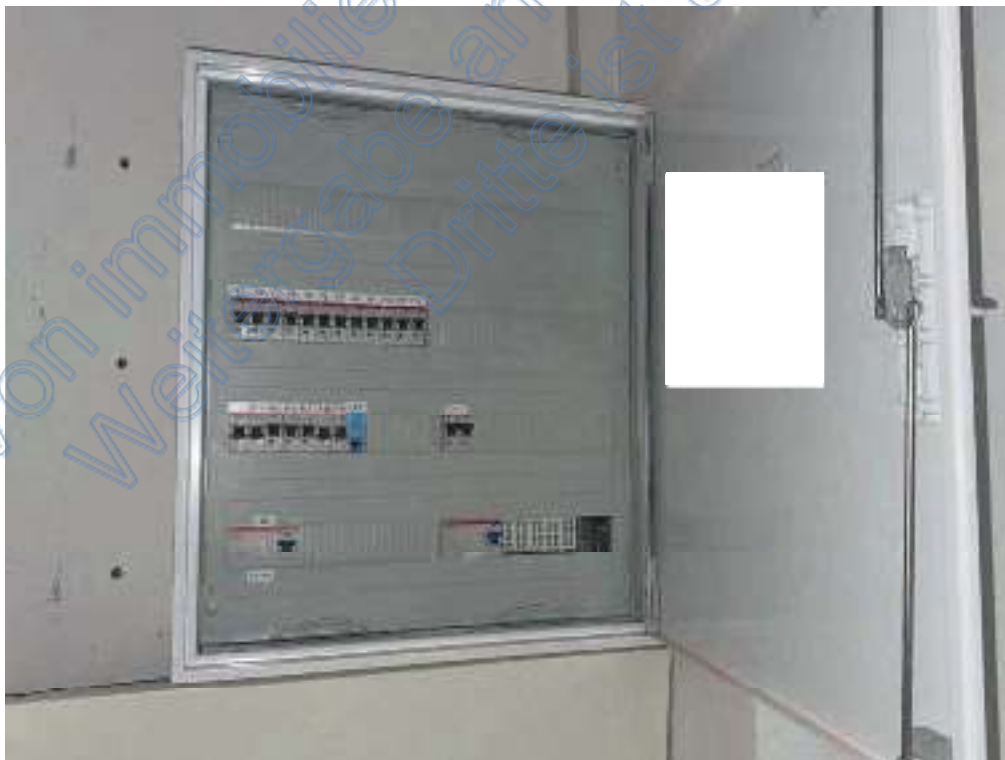
Bild 24

Erdgeschoss – Elektroinstallation

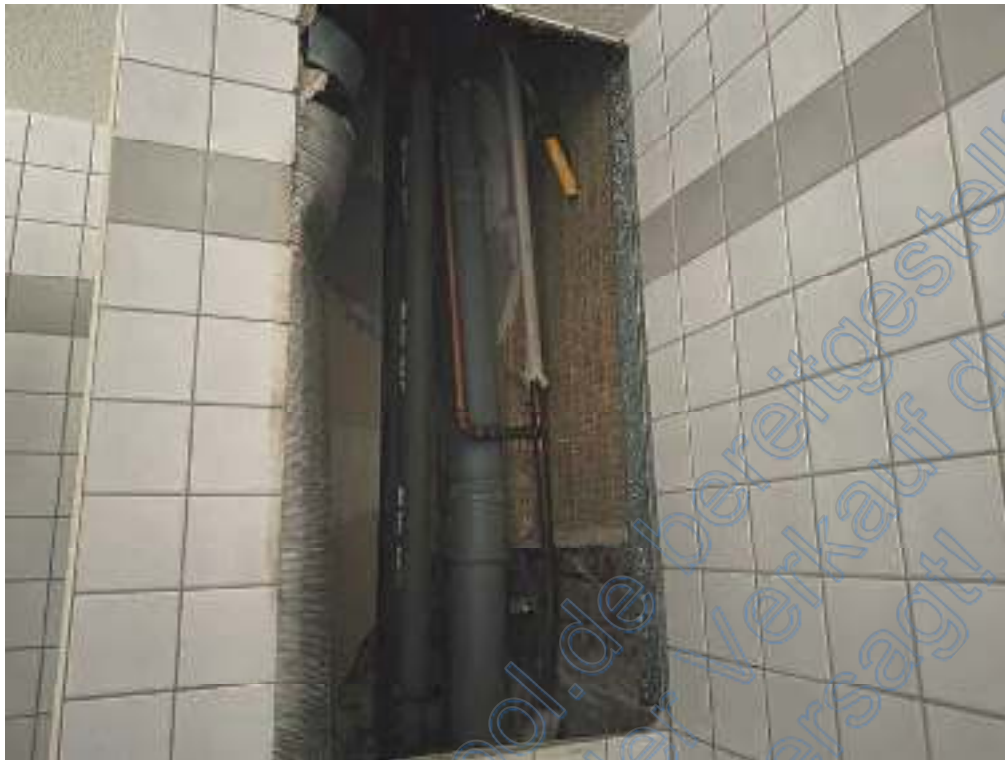
Bild 29

- geringe Brüstungshöhen wegen des Bodenaufbaus (Installationsböden)
- Sanitärbereiche können vermutlich wegen Leitungsschäden nicht mehr benutzt werden, ein Sanitärbereich im Dachgeschoss außerhalb der Wohnungen in desolatem Zustand

Obergeschoss – Sanitärbereich nach Angabe außer Betrieb

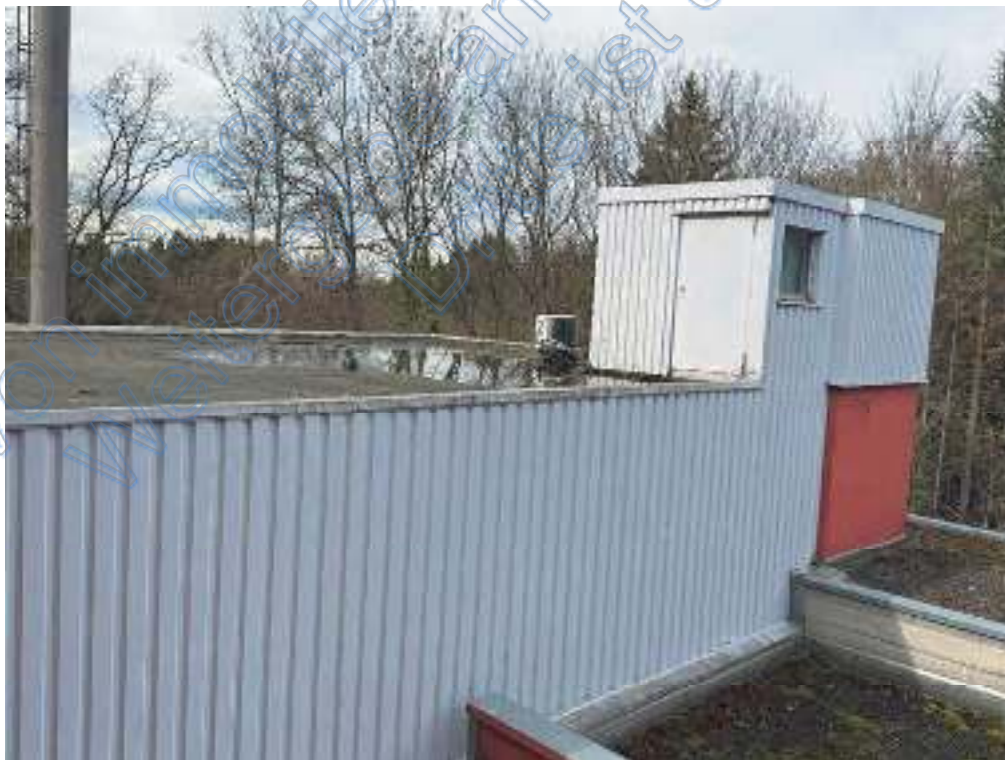
Bild 30

Obergeschoss – Blick auf Flachdach Anbau West (Wasserschaden)

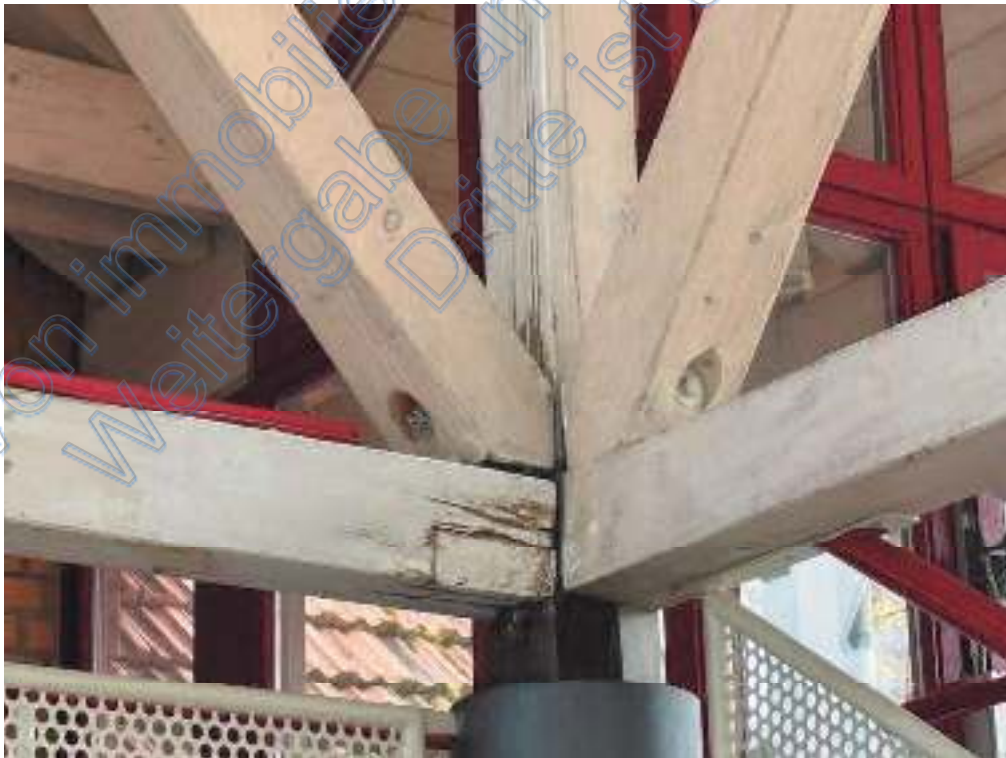
Bild 32

- Dachundichtigkeiten im Anbau mit Sektionaltor erkennbar
- im Hauptgebäude Treppenhaus Feuchtespuren Holzträgern und Korrosion an Stahlteilen erkennbar

Dachgeschoss – Feuchteschaden an Holzkonstruktion

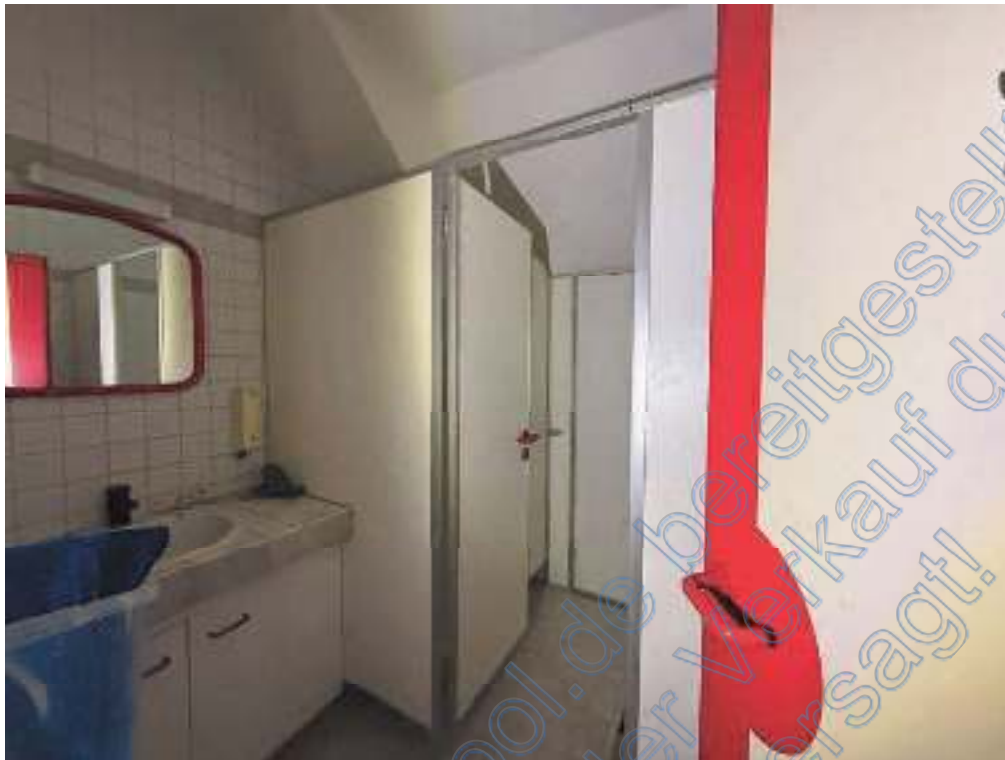
Bild 33

Dachgeschoss – Personal-WC nach Angabe außer Betrieb
