Verkehrswertgutachten  
nach § 194 BauGB

Bewertungsobjekt: Doppelhaushälfte als  
Zweifamilienwohnhaus

Adresse: Gerberstraße 17  
72474 Winterlingen  
Flurstück Nr. 341/1

Wertermittlungstichtag: 14.03.2025

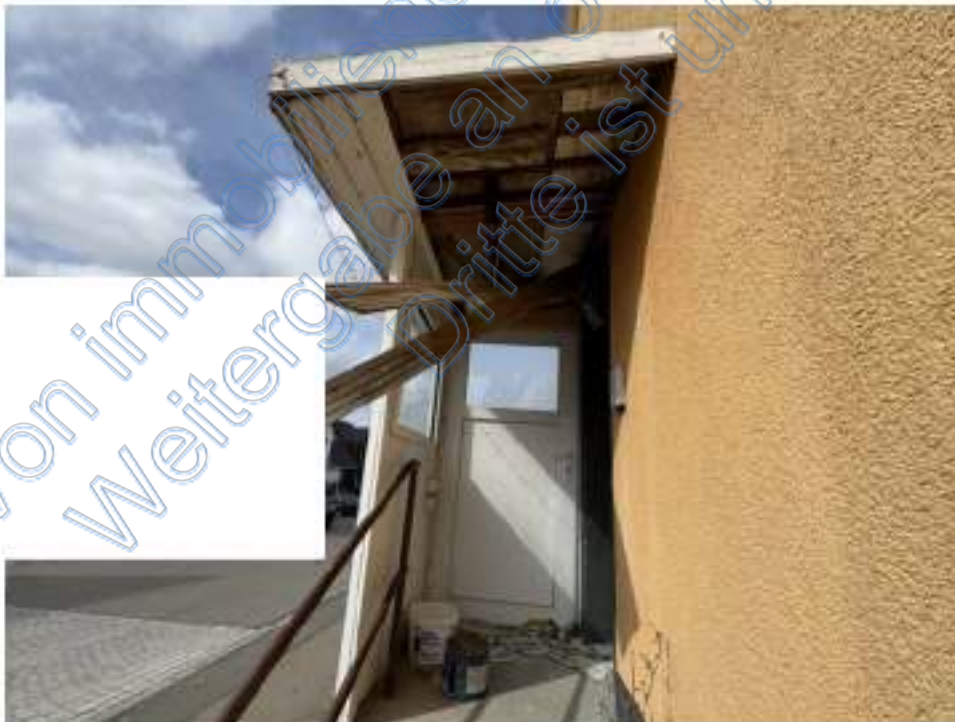
Bild 4

Erdgeschoss – Zugang Wohnung mit desolater Überdachung

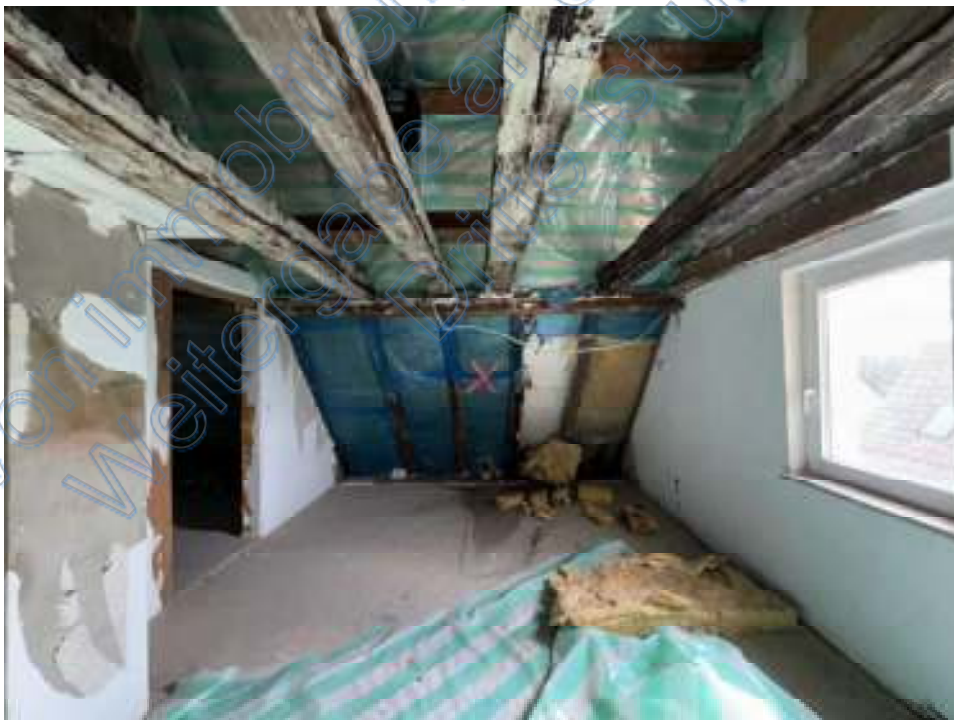
Bild 22 Nicht ausgebautes Dachgeschoss – rechte Bildseite entfernte Dämmung nach Wassereinbruch

- Wärmedämmung und Dampfsperre nach Wassereinbruch nicht erneuert
- Sanitärräume im EG und OG nicht fertiggestellt
- Heizungsanlage nach Angabe ohne Abnahme durch Installateur

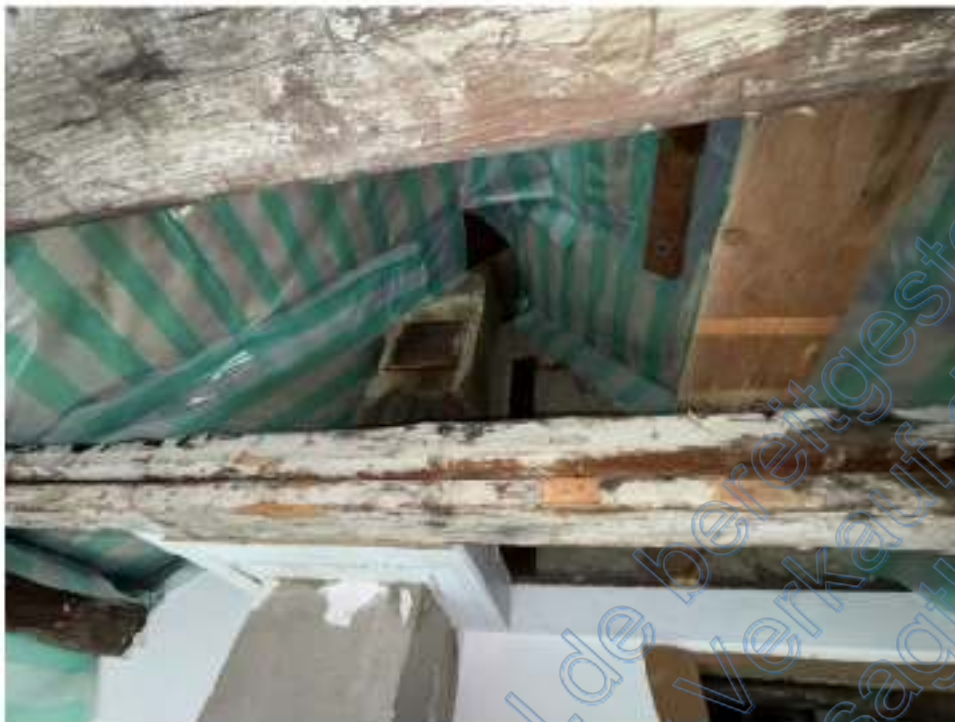
Bild 23

- Kamin mit Versottungsspuren, vermutlich Kaminsanierung erforderlich
- Sockelmauer im Außenbereich mit Rissen und Überhang
- im Gartenbereich starker Wildwuchs

Nicht ausgebautes Dachgeschoss – Gebälk und Kaminversottung erkennbar

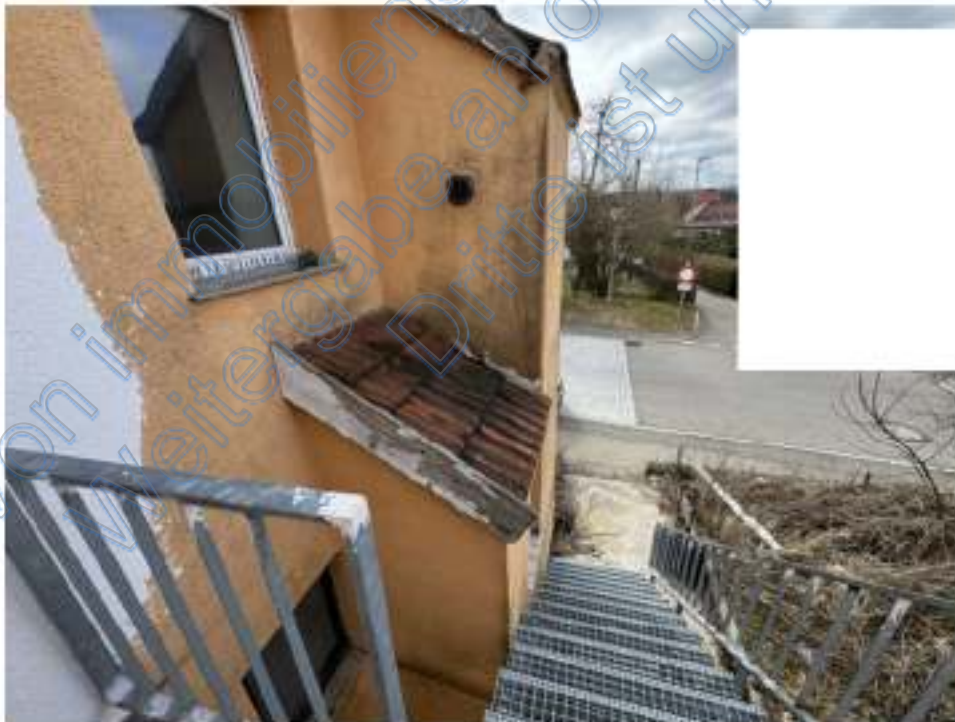
Bild 24

- Wärmedämmverbundsystem mit zahlreichen Schäden
- Außenwand zur Gerberstraße teilweise nicht verputzt
- Dachdeckung überaltert, Firstziegel lose, Kaminkopf nicht verputzt

Abgang vom Obergeschoss mit Verfärbungen an der Fassade

| besondere objektspezifische Grundstücksmerkmale | Instandhaltungsrückstände | | Modernisierungen |
|---|---|---|---|
| Reparatur Putzschäden am WDVS | | 15.000 € | |

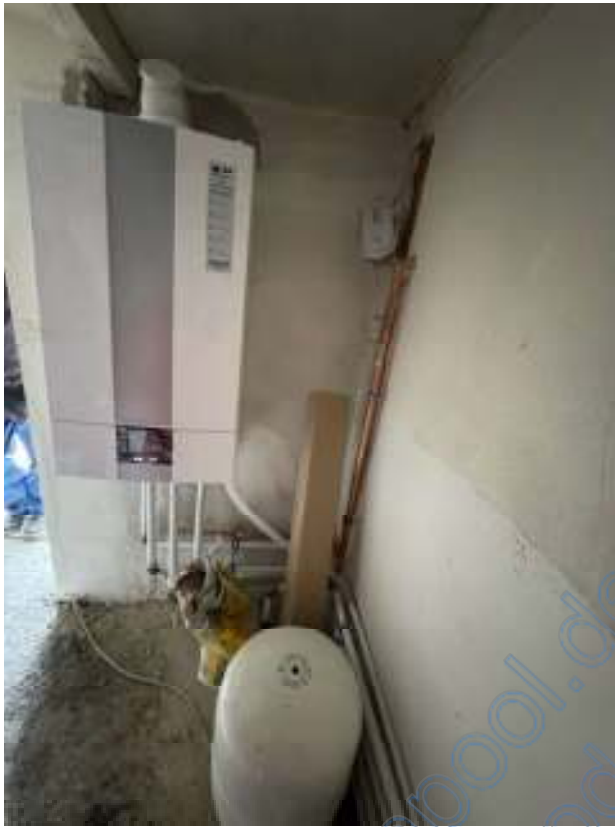
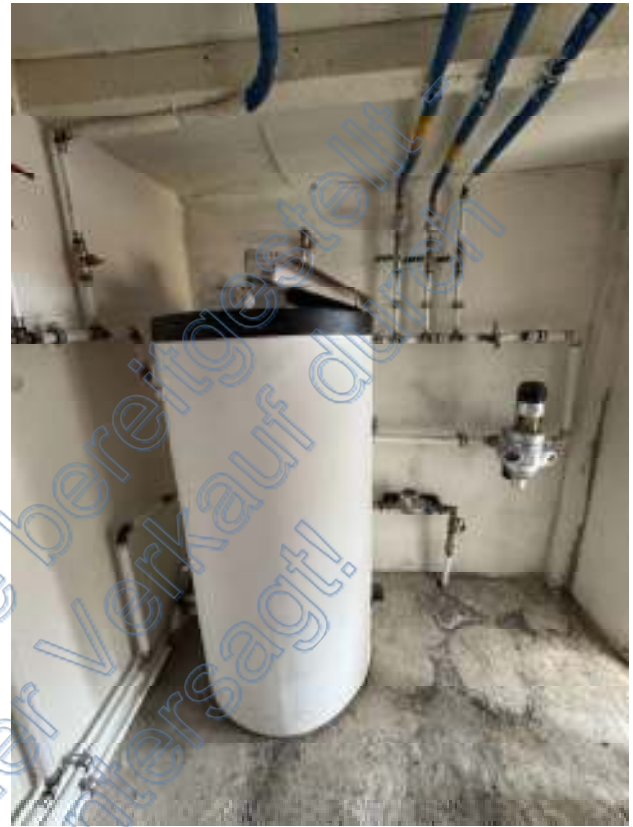
Bild 25 und  
Bild 26

Die Grundrisse sind bedingt funktional. Das Gebäude entspricht überwiegend den Anforderungen an zeitgemäßes Wohnen. Die Räume sind natürlich belichtet und belüftet und überwiegend ausreichend bemessen. Das Wohnhaus ist nicht barrierefrei erreichbar. Der Technikraum mit der Heizungsanlage ist nur von außen zugänglich.

Technikraum im Erdgeschoss mit Heizung und Pufferspeicher

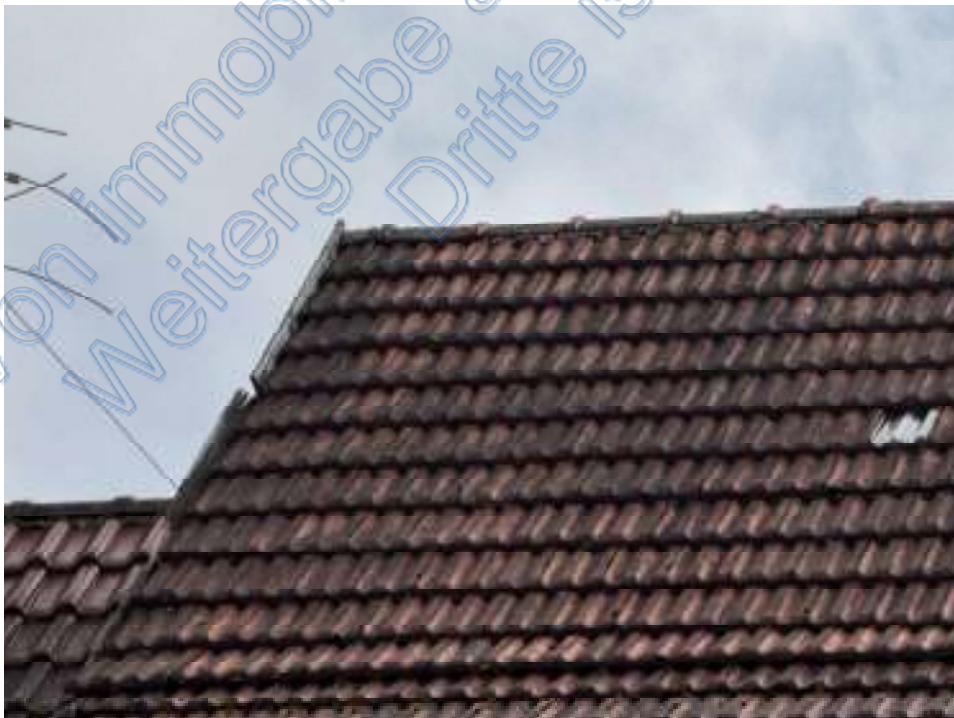
Bild 27

Dachdeckung Nord mit durchgefalltem Ortgangbrett
