# GUTACHTEN

**über den Verkehrswert  
des Grundstückes  
Kindergartenweg 5  
97980 Bad Mergentheim**

**Nr. 09111/ 23**

Aktenzeichen: 3 1 K 8/23
- 1.2 Objektart: Ehemaliges Schulgebäude,  
teilweise umgebaut zu Wohnraum
- 1.3 Eigentümer: Werden aus Datenschutzgründen an dieser  
Stelle nicht hat genannt
- 1.4 Auftragsinhalt: Verkehrswertschätzung
- 1.5 Wertermittlungsstichtag: 31.10.2023
- 1.6 Qualitätsstichtag: 31.10.2023
- 1.7 Zweck der Wertermittlung: Verkehrswertfestsetzung gemäß § 74 a, ZVG  
zum Zwecke der Aufhebung der Gemeinschaft
- 1.8 Grundbuchdaten: Laut Grundbuchauszug vom 10.05.2023:

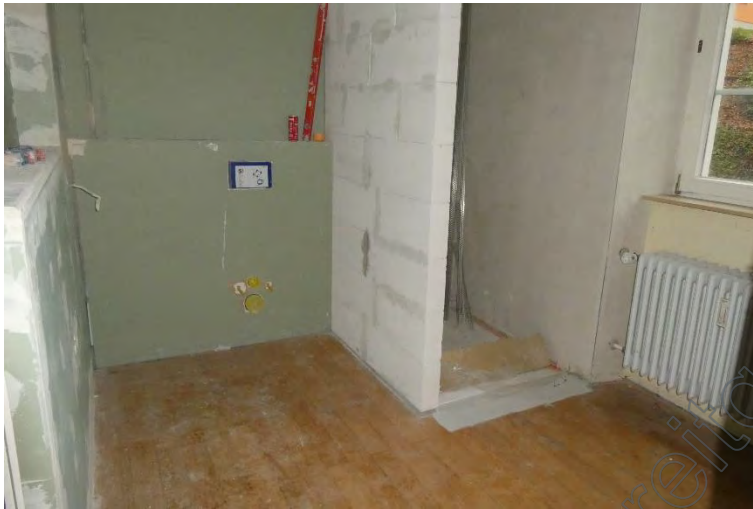
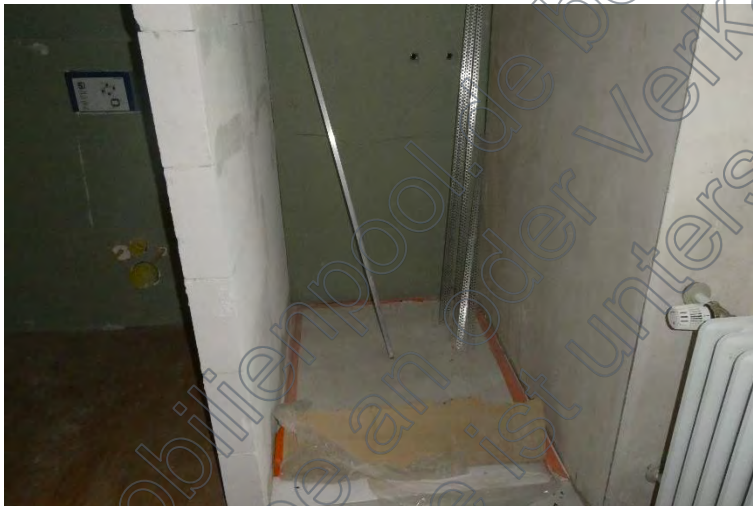
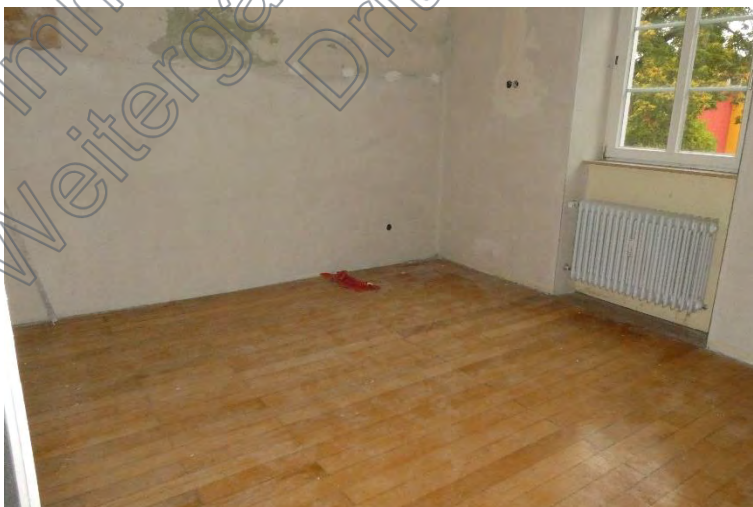
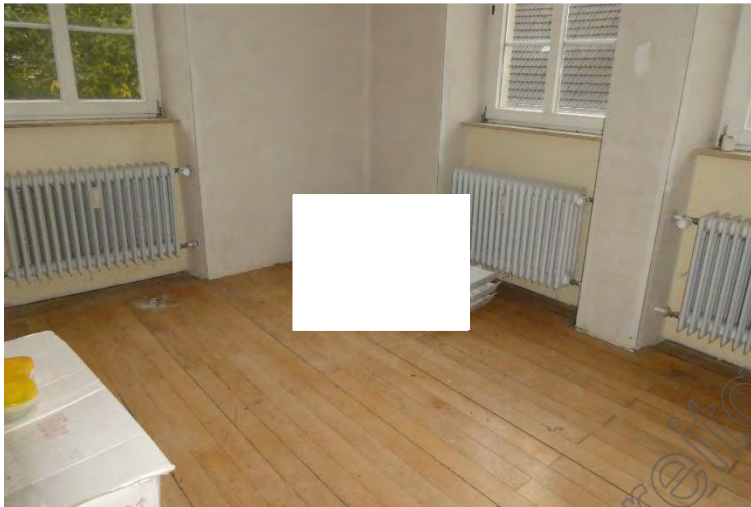
#### 3.4.1 Wohnraum (ehemaliger Schulsaal)

| Bodenbelag: | Parkett |
| Wandbekleidung: | Putz mit Anstrich |
| Deckenbekleidung: | Gipskartonplatten |
| Fenster: | Holzfenster mit Isolierverglasung -alt- |
| Türe: | Weichholz-Füllungstüre, restliche Türen fehlen |
| Heizung: | Radiator |
| Sanitärinstallation; | Bad mit Rohinstallation |
| Elektroinstallation: | Rohinstallation |
| Reparaturstau: | Ausbau nicht fertig |

Die begonnenen Umbauarbeiten im Erdgeschoss des Hauptgebäudes sind nicht abgeschlossen.

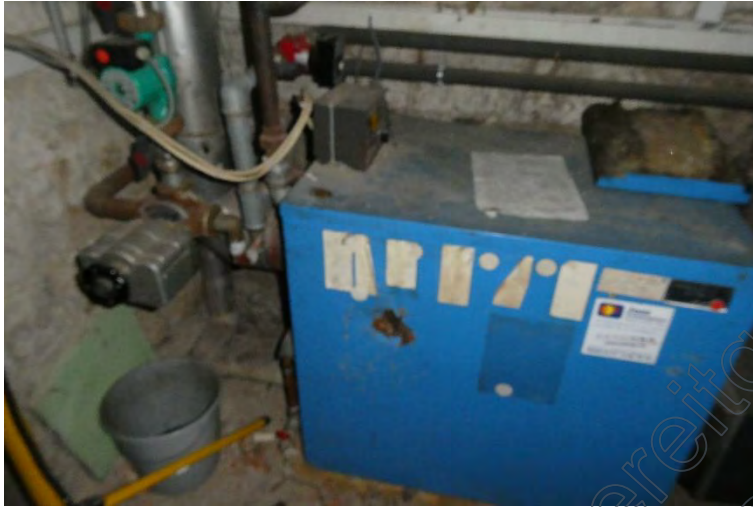
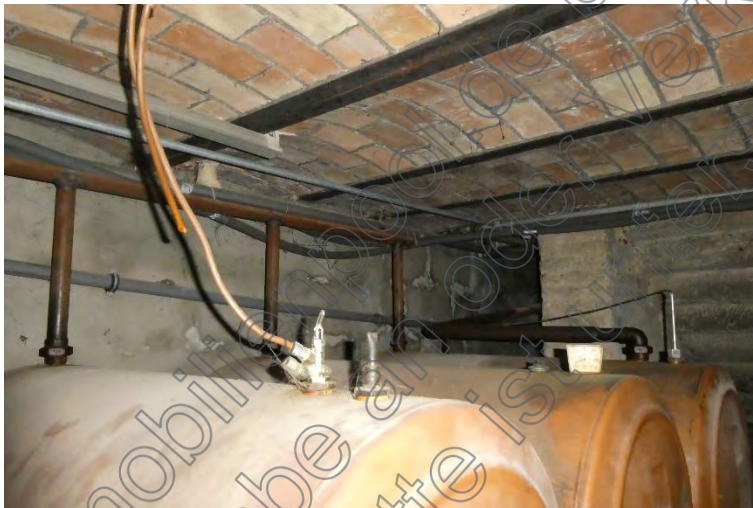
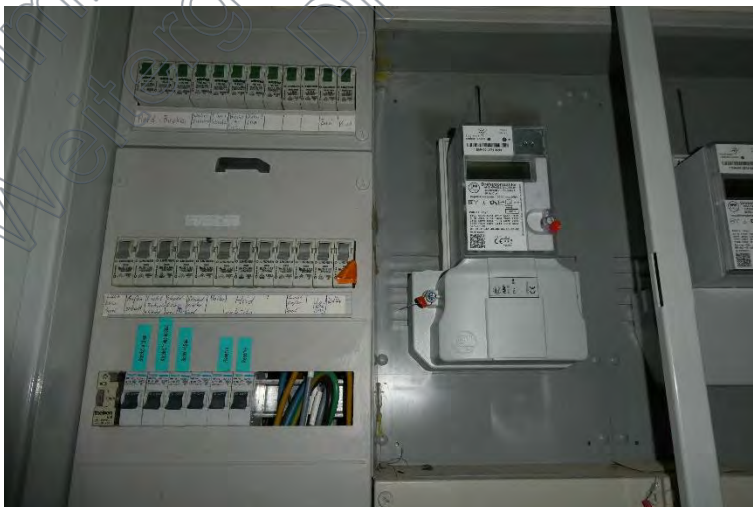
3.4.9 Installation

Baujahr Heizkessel: nicht bekannt

Bauart Heizkessel: Es handelt sich um einen Ölkessel.  
Laut Auskunft der Antragstellerin und  
Miteigentümerin ist der Heizkessel nicht mehr  
funktionstüchtig und auf Grund der  
Abgaswerte nicht mehr zulässig.

Warmwasserversorgung: Zentrale Warmwasserversorgung über  
Heizung.

Zustand der sichtbaren Leitungen: Aus unterschiedlichen Zeiten

Elektroinstallation: Funktionaler Ausstattungsstandard

Die Heizung ist laut Auskunft der Miteigentümerin nicht mehr funktionsfähig.

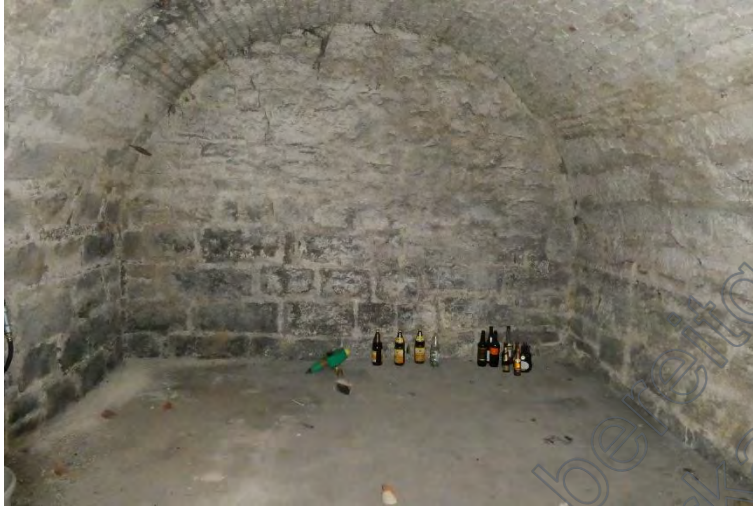
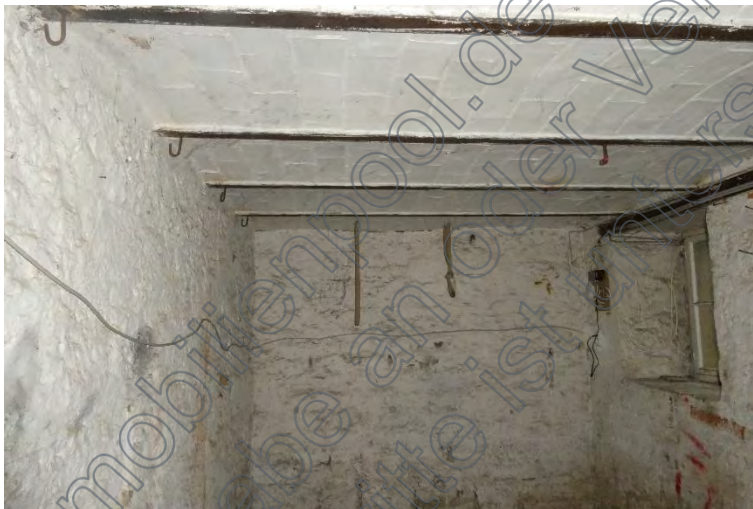
Fotos Kellergeschoss:

| Kellerwände: | Bruchstein-Mauerwerk |
| Kellerdecke: | Bruchstein-Gewölbe, Ziegel-Gewölbe,<br>Profilstahlträger mit gemauerten Kappen |
