Verkehrswertgutachten

Wohnhaus und einer Scheune

74374 Zaberfeld, Neuweiler Straße 10

Gerichts-Az.: 2 K 85 / 24

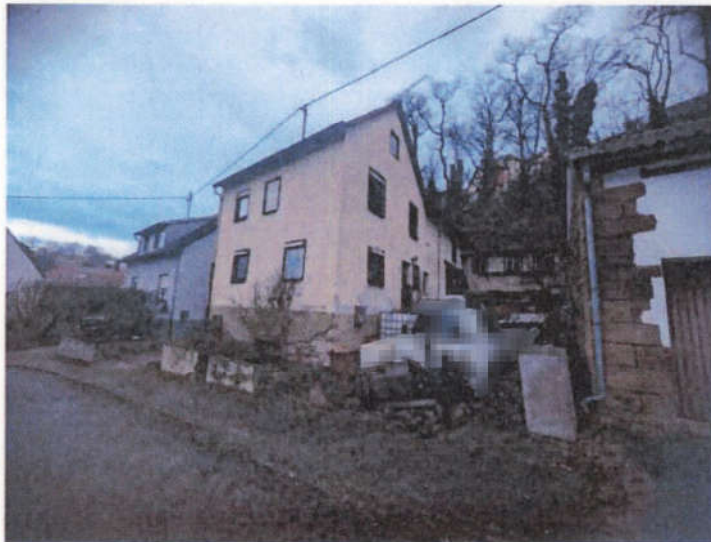
Keine Innenbesichtigung möglich. Wohnhaus mit Schuppen und Scheune und Pkw-Außenstellplatz. Baujahr Wohnhaus ca. 1905. KG, EG, DG und nachträgliche Aufstockung 1948, Scheune ca. 1905, Wohnfläche ca. 60 m², Bruttogrundfläche ca. 145 m² (Wohnhaus), massiver Sanierungsstau, Bruttogrundfläche Scheune ca. 130 m², Grundstücksgröße 656 m²; Zaberfeld-Ochsenburg

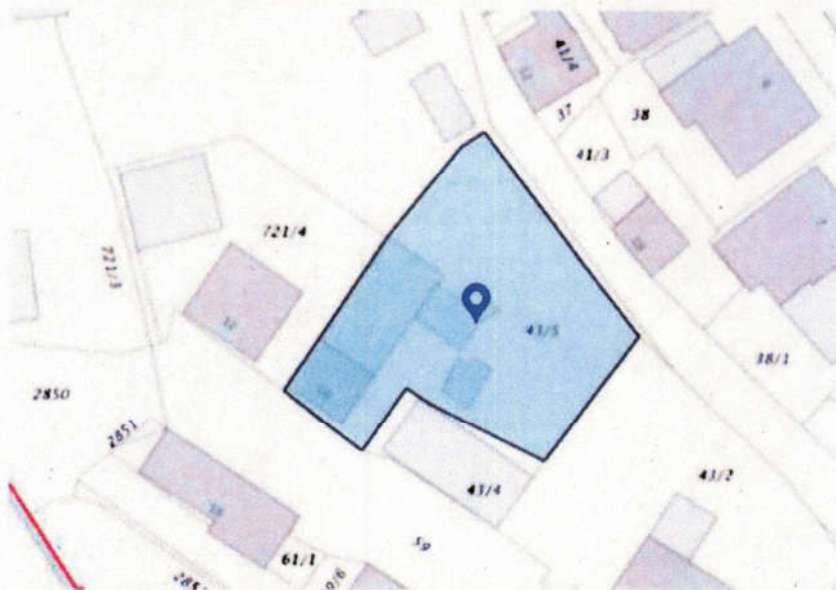
Abbildung 3: Grundstücksform, Quelle: BORIS-BW (Abruf 09.01.2025)

Die Grundstückgröße beträgt 656 m². Es handelt sich um ein mehrreckiges, leicht geneigtes mit Ausschnitt am Süd-Westlichen Rand Grundstück.
