G U T A C H T E N

über die Ermittlung des Verkehrswertes (im Sinne des § 194 BauGB)

Renovierungsbedürftiges Zweifamilienwohnhaus mit Garage

**Sudetenstraße 3, 91459 Markt Erlbach,
Fl.-Nr. 647/2, Gemarkung Markt Erlbach**

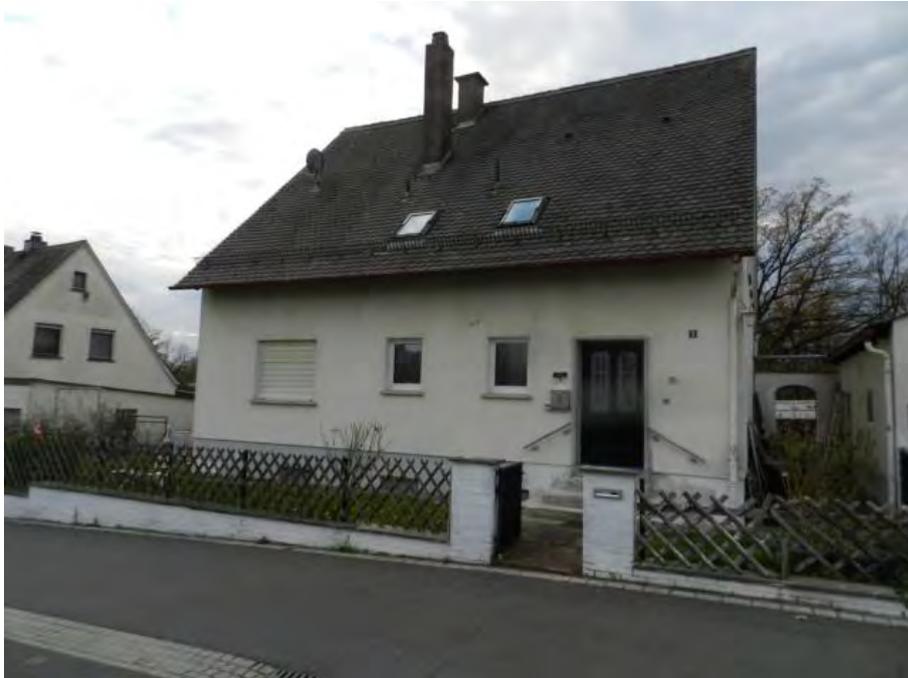
A 1.1

Ansicht von Osten

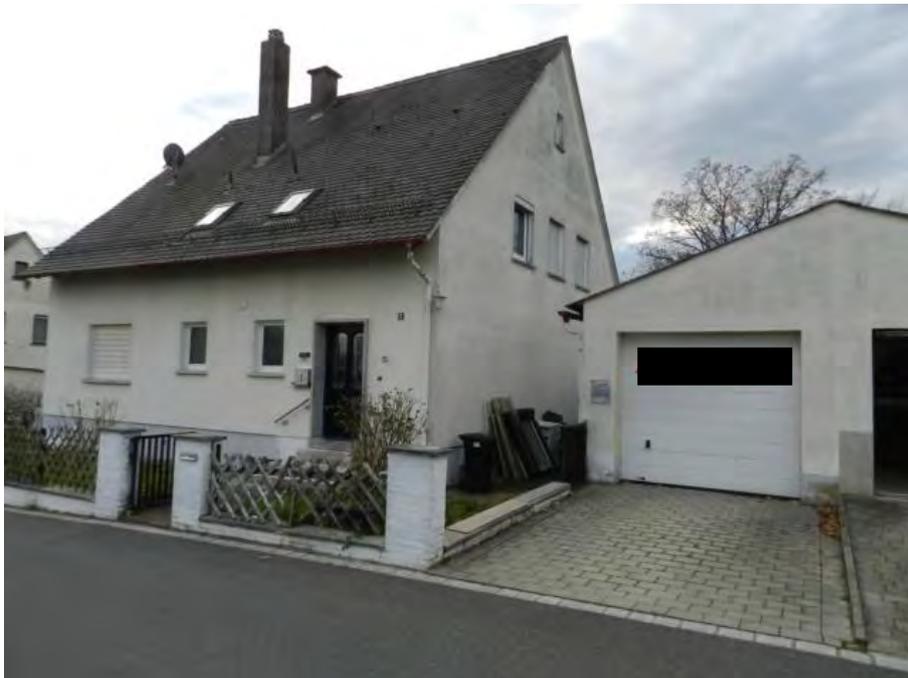
Fassade: Die Fassade verfügt über einen Rauputz, Sockel glatt verputzt; es ist aufsteigende Feuchtigkeit erkennbar; im Sockelbereich sind Putzschäden vorhanden, diese wurden teils provisorisch ausgebessert; die Fassade macht einen verschmutzten bzw. unschönen Eindruck;

Ansicht von Nordost

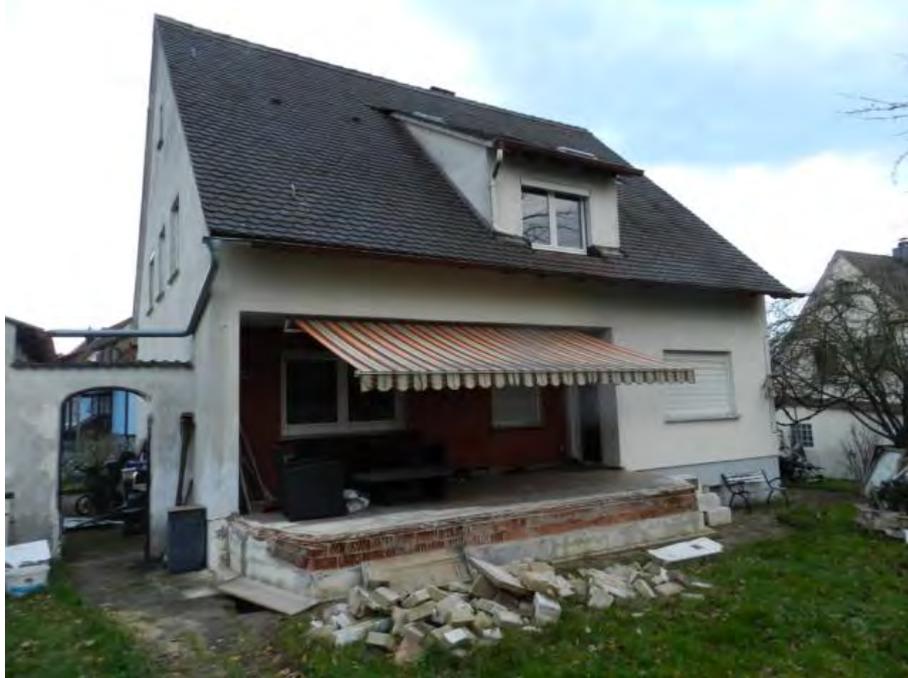
A 1.2

Ansicht von Westen

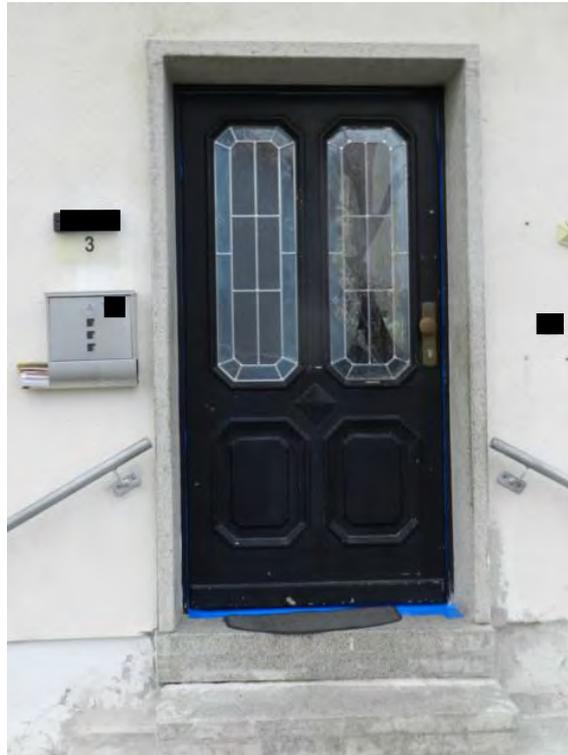
A 1.3

Eingangsbereich: Der Zugang von der öffentlichen Verkehrsfläche erfolgt
über eine mit Betonsteinpflaster befestigte Grundstücks-
fläche und vier Stufen; das Pflaster und die Stufen sind
schadhaft bzw. uneben; Unkraut wächst aus den Fugen;
wandseitig ist links und rechts jeweils ein Metallgeländer an
der Hauswand gegeben; die Hauseingangstüre ist ein
Holzelement mit zwei Glaseinsätzen; die Verglasung der
Hauseingangstüre ist schadhaft; links der Hauseingangs-
türe sind ein Briefkasten und der Klingeltaster gegeben;
rechts der Haustüre ist ebenfalls ein Klingeltaster
vorhanden;

Hauseingang

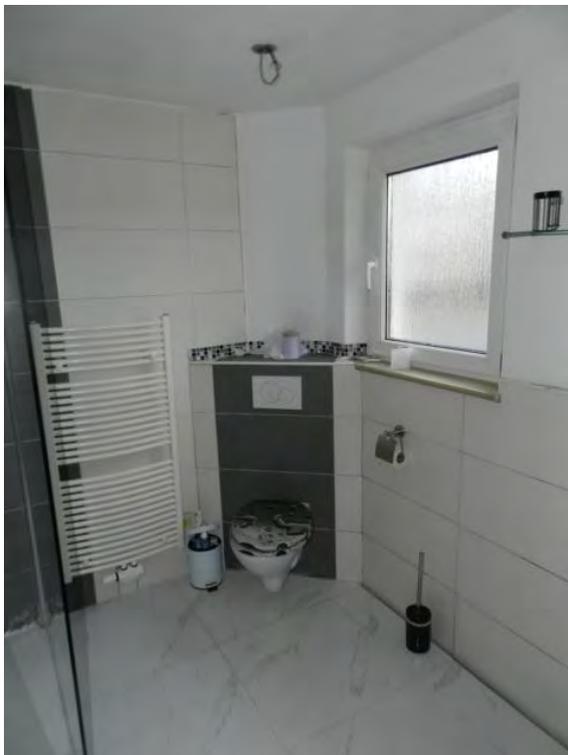
Bad im EG mit Hänge-WC und Unterputzspülkasten,
bodengleiche Dusche mit Glastrennwand, Einhebelmischer
und Duschschauch, Waschbecken mit Einhebelmischer;
Handtuchheizkörper; Boden gefliest; Wände gefliest;
Fenster als Kunststoffstofffenster mit Isolierverglasung
(Ornamentglas);

Bad, EG

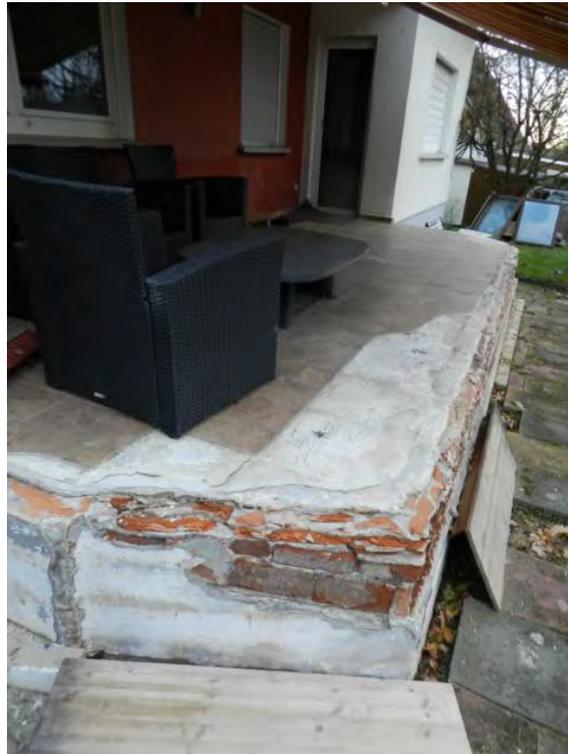
A 1.9

Es ist eine Terrasse vorhanden, hier sind der Fliesenbelag und die Einfassung der Terrasse (Mauerwerk) schadhaft.

- Die rückwärtige Terrasse ist schadhaft, d.h. hier ist der vorhandene Fliesenbelag schadhaft, teils abgenommen. Zudem ist die Umfassung (Ziegelmauerwerk) der Terrasse schadhaft und aufgefroren.
- Die Außenanlagen befinden sich in einem mäßigen Zustand. Es ist diverser Unrat bzw. alte Baumaterialien gelagert. Auch fehlt rückwärtig ein Stück des Holzjägerzauns. Der restliche Holzjägerzaun ist in einem schlechten bzw. schadhaften Zustand.
- Die Verglasung der Hauseingangstüre ist schadhaft.
- Die Fliesenarbeiten sind unfachmännisch ausgeführt.
- Die Dachflächenfenster sind schadhaft.

Terrasse, EG

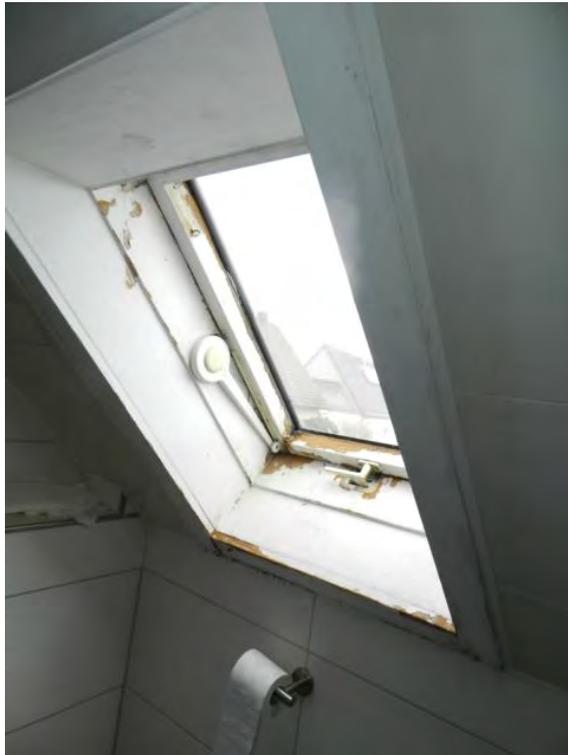
A 1.13

Dachflächenfenster im Bad, DG

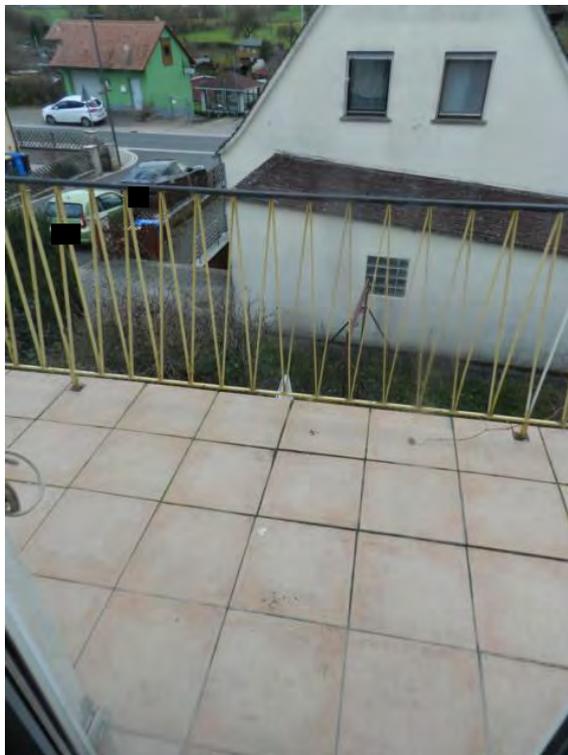
- Keller: Der Keller konnte nicht besichtigt werden;
Es wird unterstellt, dass der Keller über massive, verputzte Wände verfügt; Betonboden; Elektroausstattung auf Putz; einfache Kellertüren; einfachverglastes Kellerfenster mit Metallrahmen und Mäusefanggittern zu Lichtschächten;
- Balkon: Im DG ist von einem Wohnraum ein Balkon begehbar; der Balkon verfügt über eine massive Balkonplatte sowie ein Metallgeländer; die Balkonplatte ist teils schadhaft;

Balkon, DG

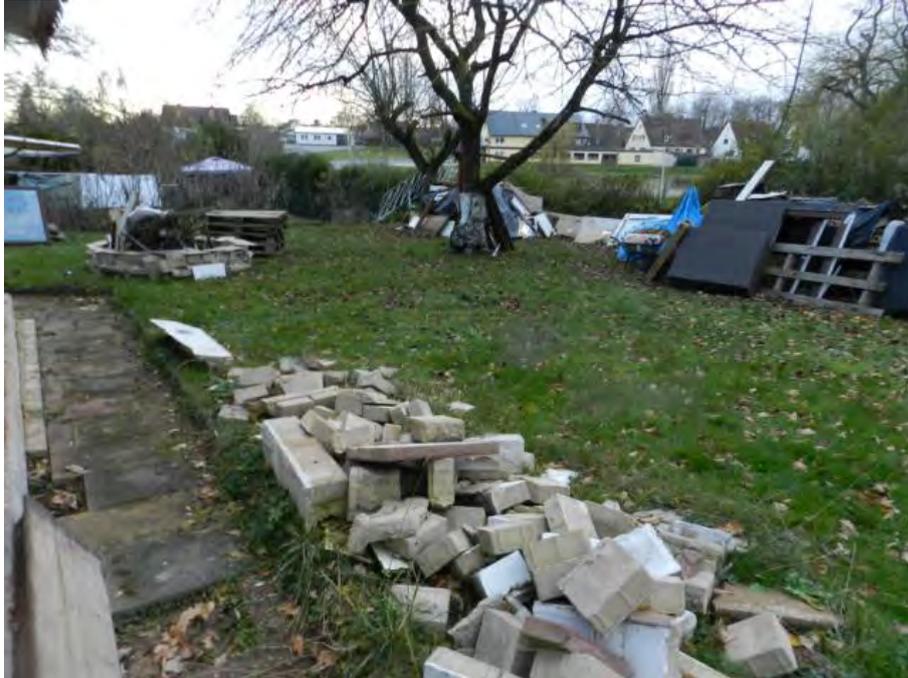
A 1.14

Das Grundstück ist straßenseitig eingefriedet mit einem Holzjägerzaun, seitlich und rückwärtig ist ein Holzjägerzaun bzw. ein Maschendrahtzaun gegeben, diese sind schadhaft. Es sind Gartenwege vorhanden, welche mit Betonsteinpflaster befestigt sind. Die Gartenplatten liegen uneben und verfügen teils über Verschmutzungen bzw. Flechten, aus den Fugen wächst Unkraut. Weiter verfügt der Garten über eine Rasenfläche (Wiese), sowie diverse Sträucher und Bäume. Die Außenanlagen machen einen ungepflegten Eindruck, da insbesondere diverses altes Baumaterial bzw. Unrat im Garten gelagert ist.

Garten

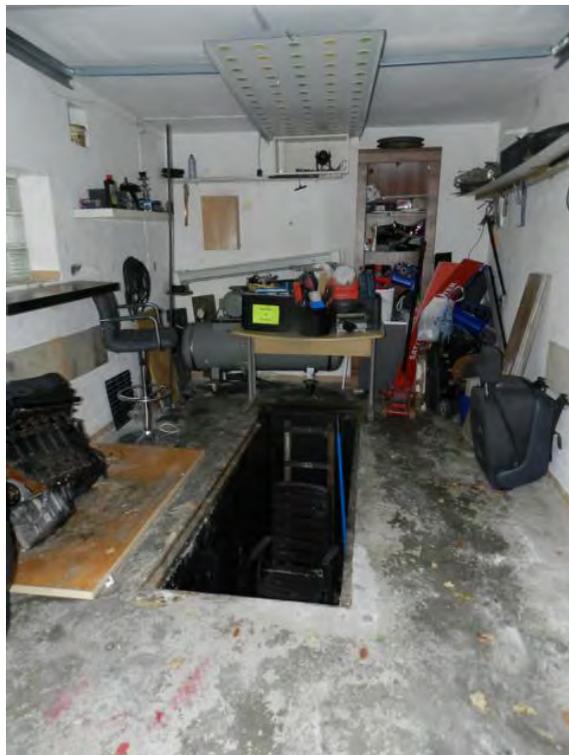
Zu dem Bewertungsobjekt gehört eine Garage. Die Garage ist ein Mauerwerksbau mit einem Sektionaltor sowie einer seitlichen Türe und einem Glasausschnitt mit Glasbausteinen. Die Garage verfügt über ein Pultdach, welches mit Eternit gedeckt ist (Achtung: Eternit der Baujahresklasse kann asbesthaltig sein). Die Garage verfügt über eine Regenrinne und Fallrohr aus gestrichenem Zinkblech. Es sind ein Betonboden und eine Werkstattgrube vorhanden. Der Zufahrtbereich der Garage ist mit Betonsteinpflaster befestigt. Die Zufahrt zur Garage wird als durchschnittlich beurteilt.

Garage
