## Gutachten über den Verkehrswert

i. S. d. § 194 BauGB

<b>Auftraggeber</b>	Amtsgericht Amberg - Abteilung für Zwangsversteigerungssachen -
<b>Eigentümer</b>	Anonymisiert
<b>Gutachten-Nr.</b>	GGA25-308
<b>GZ-Nr.</b>	1 K 5/25
<b>Objektart</b>	Zweifamilienhaus mit Doppelgarage
<b>Objektadresse</b>	Lärchenweg 3 92272 Freudenberg
<b>Tag Ortstermin</b>	25. Juni 2025
<b>Qualitätsstichtag</b>	25. Juni 2025
<b>WE-Stichtag</b>	25. Juni 2025

Zweifamilienhaus mit Doppelgarage  
Lärchenweg 3  
92272 Freudenberg

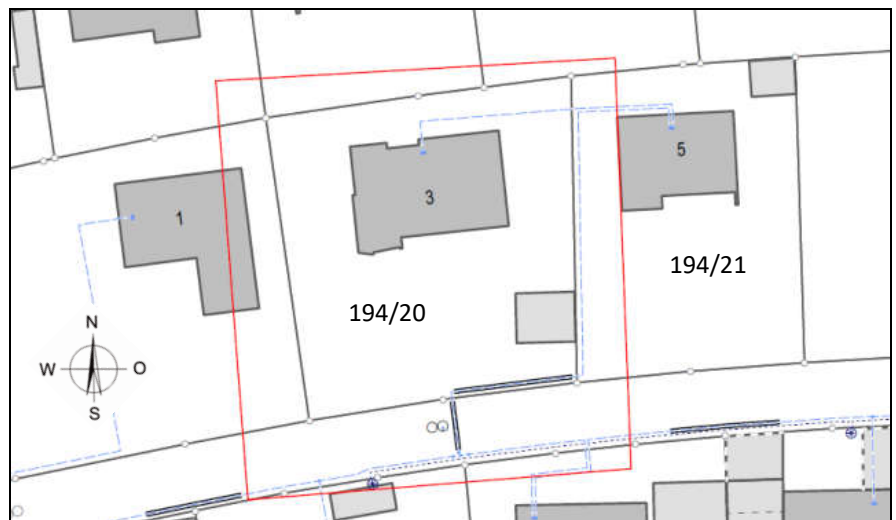
Quelle: Spartenauskunft Strom (Niederspannung), bayernwerk netz GmbH

Es existiert von der Erschließungsstraße aus ein Standard-Hausstromanschluss als gewöhnlicher Niederspannungsanschluss zur Nordtraufseite des Wohngebäudes (entlang der Ostgrenze des Grundstücks auf dem Nachbargrundstück Flst.-Nr. 194/21). Dieser ist abgerechnet und bezahlt.

Hinweis: Wie auf dem vorliegenden Planansatz ersichtlich ist, verläuft der Hausanschluss nicht nur ausschließlich über das Bewertungsgrundstück, sondern er verläuft ab der Südostecke des Bewertungsgrundstücks nach Norden über ein fremdes Grundstück (Flst.-Nr. 194/21). Hier ist zudem erkennbar, dass diese Hausleitung zuerst in das Wohngebäude von Flst.-Nr. 194/21 verläuft und von dort aus der Hausanschluss zum Bewertungsgrundstück nach Westen mündet.

Diese Hausanschlüsse sind sozusagen als Reihenschaltung hintereinander angeordnet. Lt. Recherchen des SV wurden beiden Häuser vom gleichen Voreigentümer bzw. vermutlich miteinander verwandten Bauherrn errichtet. Dies erklärt die Situation, dass es damals schlichtweg keine Rolle spielte, wo die Stromleitung genau verläuft.

Üblicherweise sollten solche Konstellationen durch dinglich gesicherte Leitungsrechte „rechtlich sauber“ abgesichert sein, zumindest durch Eintragungen in Abt.

II der Grundbücher der jeweils betroffenen Grundstücke, ggf. auch mit Hinweisen im Bestandsverzeichnis (Herrschaftsvermerke). Dies ist jedoch nach dem Kenntnisstand des SV nicht geschehen. Auf Nachfrage beim zuständigen Grundbuchamt existiert im Grundbuch des Nachbargrundstücks in Abt. II keine Leitungsabsicherung zugunsten des Bewertungsgrundstücks.

Der Leitungsverlauf (Strom) entlang der Westseite des Nachbargrundstücks zur Versorgung des Bewertungsobjekts mit Elektrizität löst eine fremde Grundstücksnutzung auf dem Nachbargrundstück Flst.-Nr. 194/21 aus. Diese Leitung ist in der Regel durch eine Geldrente zu entschädigen.

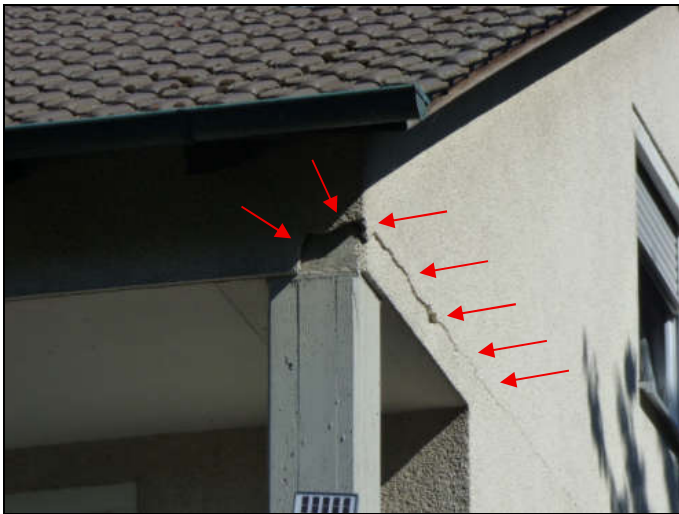
Die vorliegenden Rissbildungen (Fassade, Übergang Betonstütze, vermutlich Betondecke) sind vermutlich eher auf die Gebäudesubstanz, ggf. auf Veränderungen des Baugrunds zurückzuführen (Hanglage). Augenscheinlich sind hier Schubkräfte o. ä. ersichtlich, welche zu diesem Bauschaden geführt haben. Aus dem Bildmaterial von apple-Geräte Karten-App (Alter des Bildmaterials meist ca. 3-6 Jahre) ist ersichtlich, dass dieser Bauschaden schon länger bestand.

Dieser Bauschaden wäre jedoch durch einen Fachmann für Baustatik qualifiziert zu überprüfen (spezielle Untersuchungen hierzu wurden vom SV nicht durchgeführt).

In diesem Zusammenhang wird darauf hingewiesen, dass das Grundstück nicht zugänglich war und die Fotoaufnahme mit einem hohen Zoom durchgeführt wurde. Inwieweit hier noch weitere entsprechende Bauschäden am Gebäude vorhanden sind, kann vom SV nicht beurteilt werden.

- Risseschäden an der Fassade im Übergang zur Balkonstütze EG
- Doppelgarage mit Feuchtigkeitsschäden
