Gutachten über den Verkehrswert

i. S. d. § 194 BauGB i. V. m. ZVG

Auftraggeber	Amtsgericht Amberg - Abteilung für Zwangsversteigerungssachen - Paulanerplatz 4 92224 Amberg
Eigentümer	Anonymisiert
Gutachten Nr.	GGA24-324
GZ-Nr.	1 K 9/24
Objektart	Einfamilienhaus mit Doppelgarage
Objektadresse	Paffenberg 7, 92449 Steinberg am See
Tag Ortstermin	19. November 2024
Qualitätsstichtag	19. November 2024
WE-Stichtag	19. November 2024

Einfamilienhaus mit Doppelgarage
Pfaffenberg 7
92449 Steinberg am See

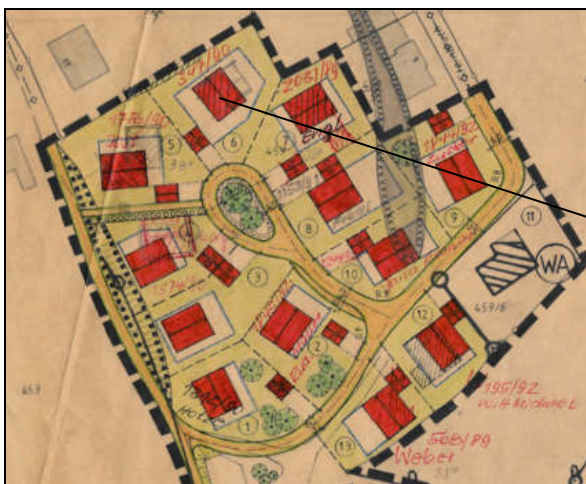
Plandarstellung B-Plan „Pfaffenberg“

„Der anstehende Boden besteht hauptsächlich aus lehmigen und sandigen Böden der Bodenklasse 3 bis 5 (DIN 18300). Grundwasser ist nicht vorhanden. Es ist jedoch ist Schichtenwasser zu rechnen. In Tiefen ab 2,50 m werden Granitfindlinge angetroffen.

Der Baugrund eignet sich für die Errichtung von Bauwerken nach den üblichen Gründungsverfahren. Aufschlüsse für die Parzellen 8, und 10 werden jedoch dringend empfohlen (Gründungsgutachten).“

Bewertungsgrundstück
Parzelle Nr. 6

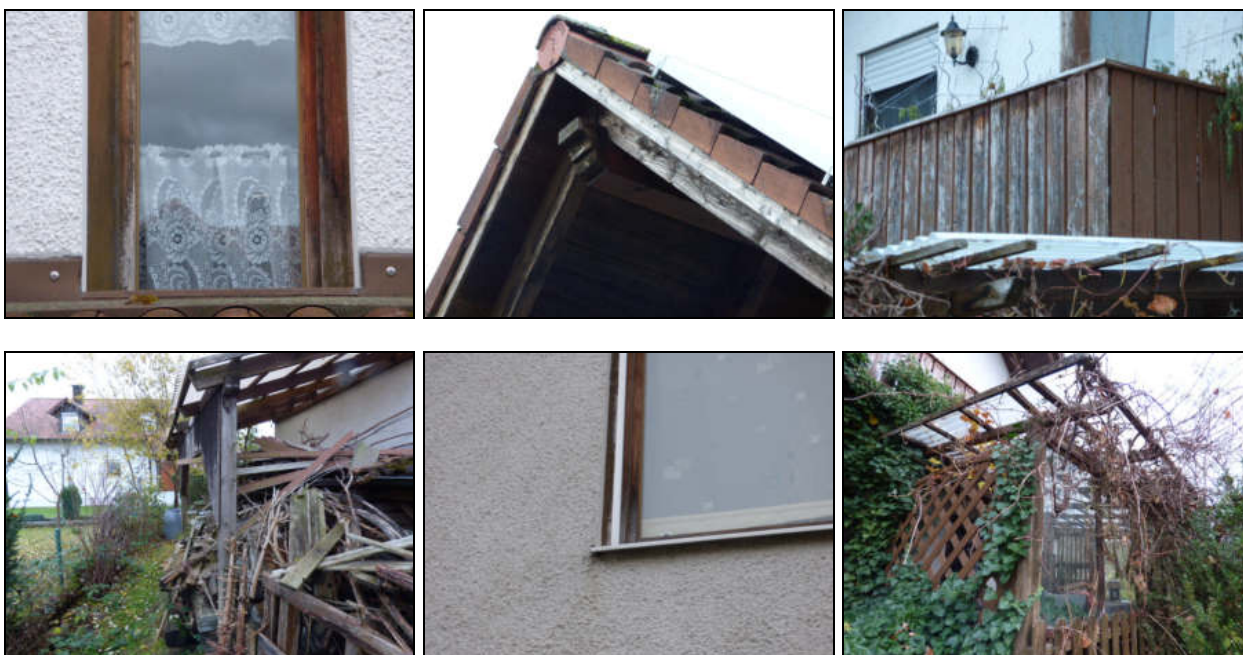
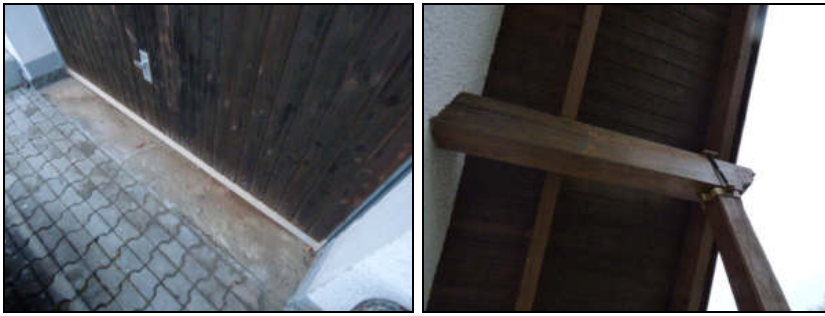
- Stark vernachlässigte Pflege von witterungsberührten Holzbauteilen (z. B. Pfette- und Sparrenköpfe, Holzfenster, Bereiche diverser Massivholzgeländer, Balkonbrüstung etc.)

- Allgemeine Teilrenovierung des Innenbereichs, wie z. B. Teilaustausch von Bodenbelägen, Grundlegende Überprüfung der Haustechnik etc.
- Renovierung der Holzremise
- Überarbeitung der Doppelgarage
- Erneuerung der Heizungsanlage (Baujahr 1990, Alter ca. 34 Jahre)
- Überarbeiten der Außenanlagen

Die vorstehend genannten Objektdefizite bzw. der hier nicht voll nutzungsfähige Ausstattungszustand waren zum Wertermittlungsstichtag zu beseitigen. Hierbei wird dieser Bereich nicht an die Anforderungen aktueller und moderner Wohnflächen angepasst, denn hierfür wäre eine umfassende Modernisierung notwendig. Stattdessen werden Kosten berücksichtigt, welche das Bewertungsobjekt in einem mittleren Objektzustand weitgehend für mittlere Wohnansprüche nutzbar machen.

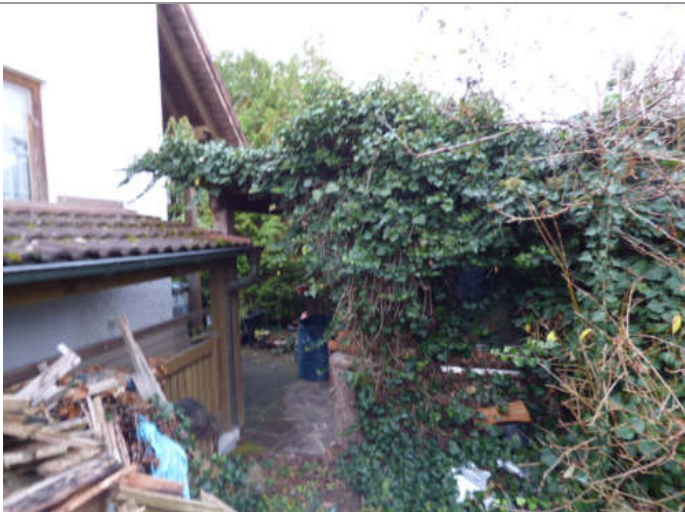
Bild 10

Außenansicht von Südosten, links Ostgiebelseite Wohnhaus, rechts Remise (Efeubewuchs)	
Bild 11
