Amtsgericht Wolfratshausen
GZ 1 K 10/23

WERTGUTACHTEN

Nr. H 3086/23

**Innerörtliches Wohnbaugrundstück, Flst. 877/8, Gemarkung Bad Wiessee, bebaut mit einem Einfamilienwohnhaus mit PKW-Garage
Rohbognerweg 9, 83707 Bad Wiessee**

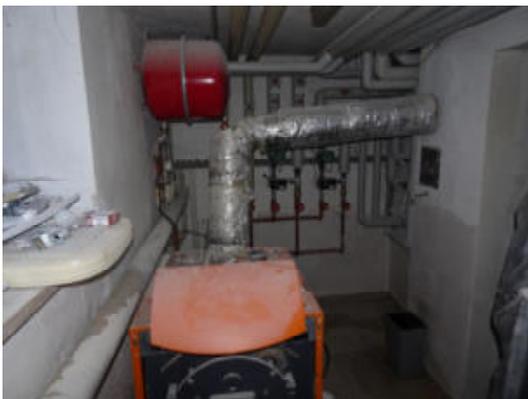
Heizung: Zentralheizung ölbefeuert (Baujahr Anlage ca. 2005), Heizkörper überwiegend demontiert, Funktionsfähigkeit augenscheinlich nicht gegeben

Heizungsanlage

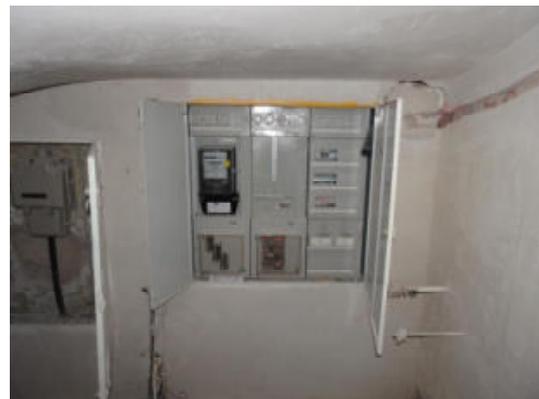
Elektroverteilung

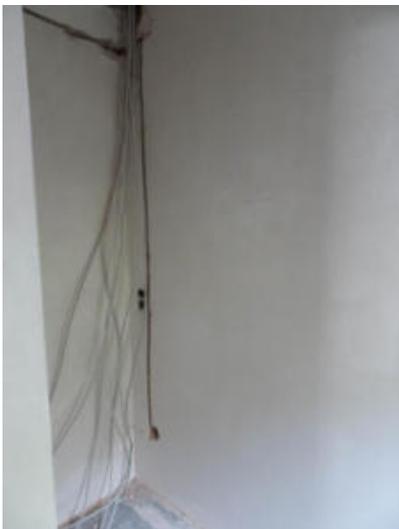
Elektroinstallation EG

- Verputz- und Spachtelarbeiten Wand- und Deckenflächen
- Malerarbeiten Wand- und Deckenflächen
- Malerarbeiten Fenster
- Einbau neuer Bodenbeläge einschließlich Bodenbeläge Treppen
- Einbau neuer Innentüren einschließlich Zargen
- Fertigstellung Sanitärräume (u.a. Maurerarbeiten Bad DG, Heizung- und Sanitärinstallation, Einbau neuer Sanitärgegenstände, Fliesenarbeiten Boden- und Wandflächen)
- Fertigstellung Heizungsinstallation, Montage neuer Heizkörper, ggf. Erneuerung der Heizungsanlage, etc.
- Fertigstellung Elektroinstallation (u.a. Verlegen und Anschluss neuer Leitungen, Umbau Elektroverteilung, Einbau neuer Schalter und Steckdosen etc.
- Entsorgung Bauschutt u.a. im Garten

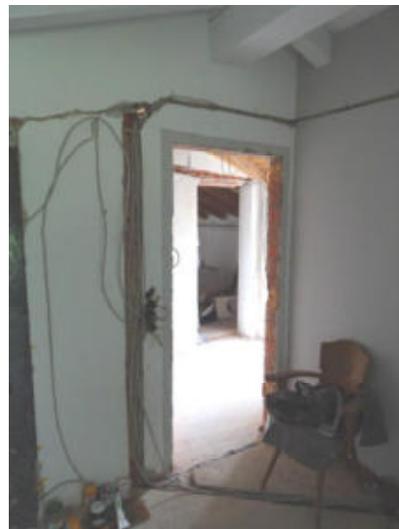
Elektroinstallation DG

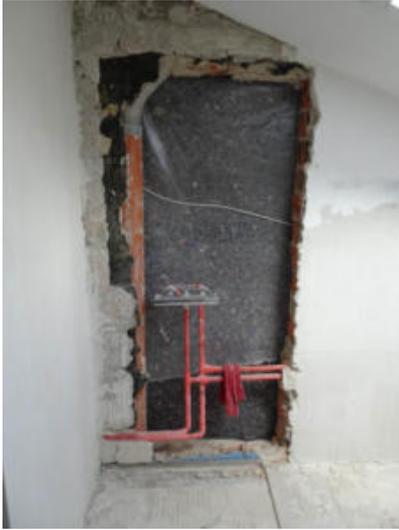
im Rohbauzustand, Maurerarbeiten erforderlich, ohne fertiggestellte Installation und Sanitärgegenstände, ohne Wand- und Bodenfliesen

Bad DG

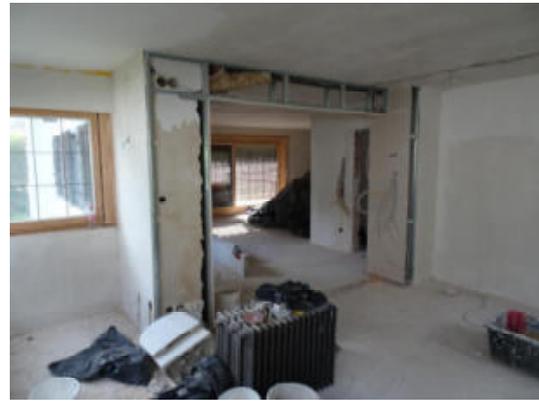
Installation und Trockenbau EG

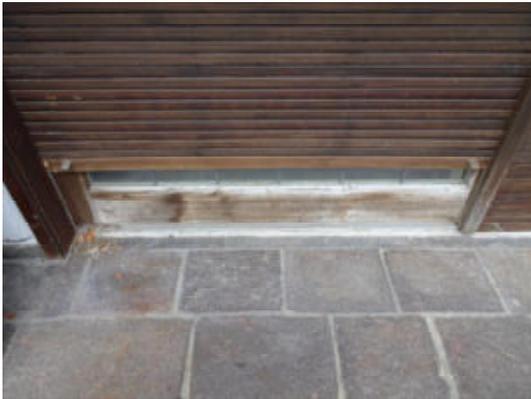
- Fenster, Außentüre und Holzbauteile außen alt und abgewittert, partielle Fäulnisschäden
- Scheibe Dachfenster Raum über Garage defekt, gegebenenfalls Wassereintritt / Wasserschaden im Bereich des Raumes über der Garage (Anmerkung: Der Raum war nicht zugänglich und ggf. vorhandene Folgeschäden konnten nicht besichtigt werden)
- Dachfenster WC DG alt und defekt
- Risse im Bereich der Fassade
- Frost- und Setzungsschäden Terrasse und Kelleraußentreppe
- Heizungsanlage gegebenenfalls defekt
- altersbedingte Abnutzungen

abgewitterte Terrassentüre

Das Gebäude befindet sich derzeit im Umbau und ist nicht bewohnbar. Die begonnenen Maßnahmen wurden unterbrochen und sind zum Stichtag nicht fertig gestellt. Neben den erforderlichen Fertigstellungsarbeiten im Rahmen des Umbaus weist das Gebäude altersbedingte Abnutzungen sowie zahlreiche Mängel und Schäden auf. Die genannten Punkte, die das normale Maß der Alterswertminderung übersteigen, werden im Rahmen der Wertermittlung durch den Ansatz eines Reparaturstaus berücksichtigt.

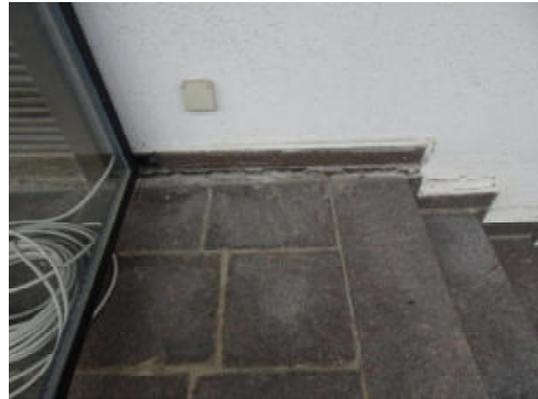
Setzungsschäden Kelleraußentreppe

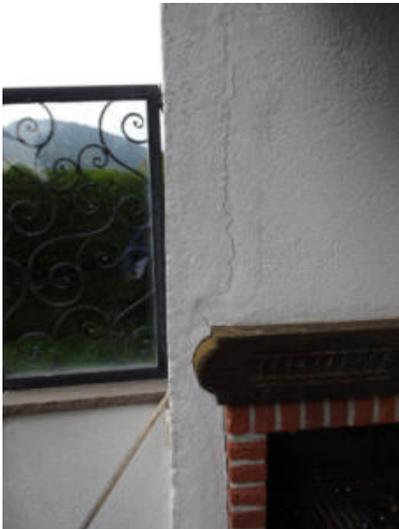
Risse Fassade

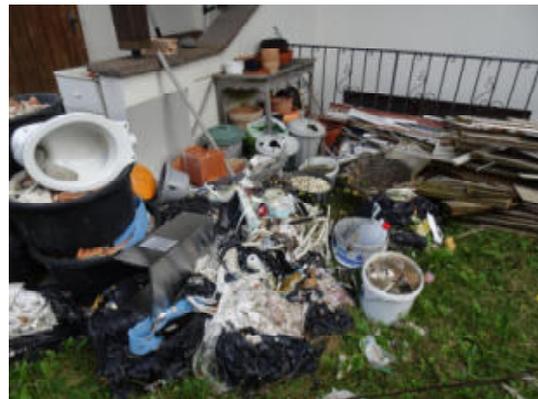
Bauschuttablagerungen Garten

Die Außenanlagen sind einfach angelegt. Sie befinden sich überwiegend in einem vernachlässigten Zustand. Es bestehen Mängel und Schäden (u.a. Frostschäden Plattenbeläge, Hecken ausgewachsen, Bauschuttalagerungen).

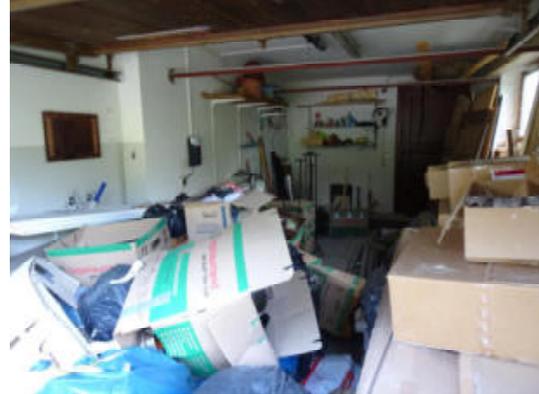
Innenansicht Garage

Die Garage ist generell in einem dem Baualter entsprechenden, in Teilbereichen etwas vernachlässigten Unterhaltungszustand. In Teilbereichen bestehen altersbedingte Abnutzungen (z.B. Fassade und Holzbauteile abgewittert) sowie Mängel und Schäden.

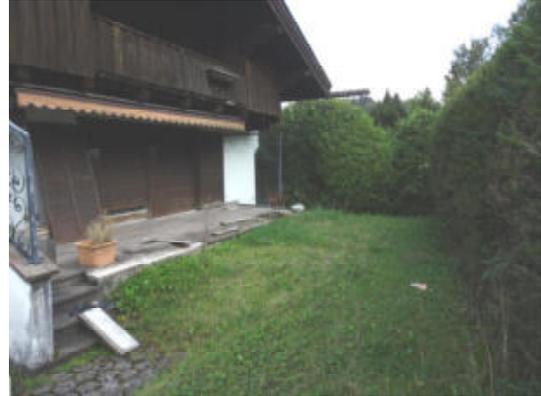
südwestlicher Grundstücksbereich

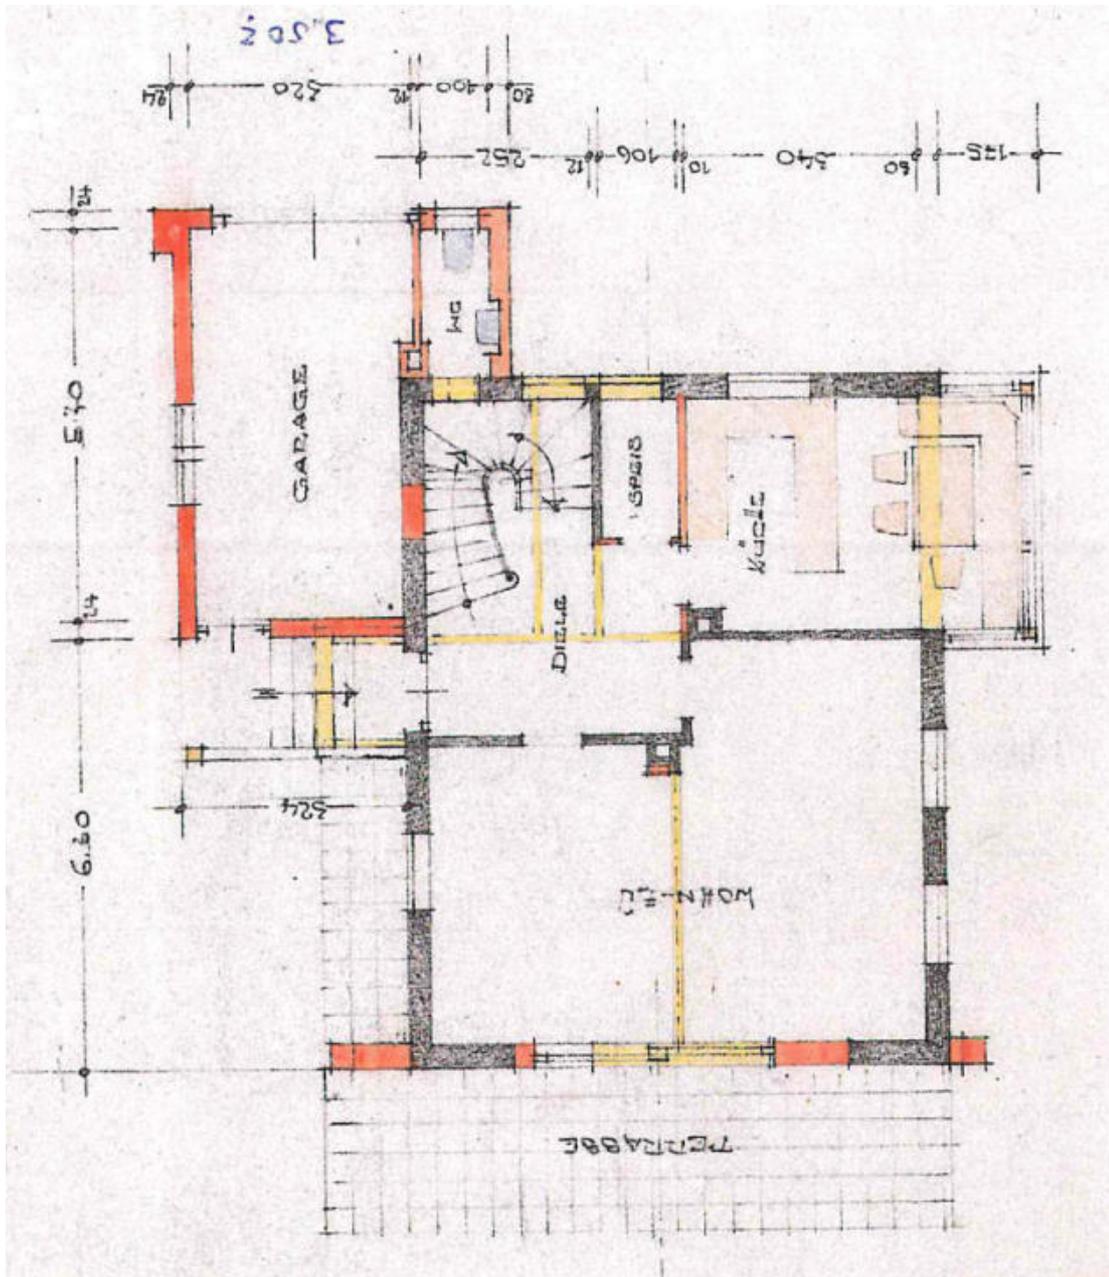
Wohngebäude - Grundriss Erdgeschoss (Grundrisseinteilung vor Ort abweichend, Speise über Küche erschlossen, Wand zwischen Küche und Wohnzimmer nicht vorhanden)

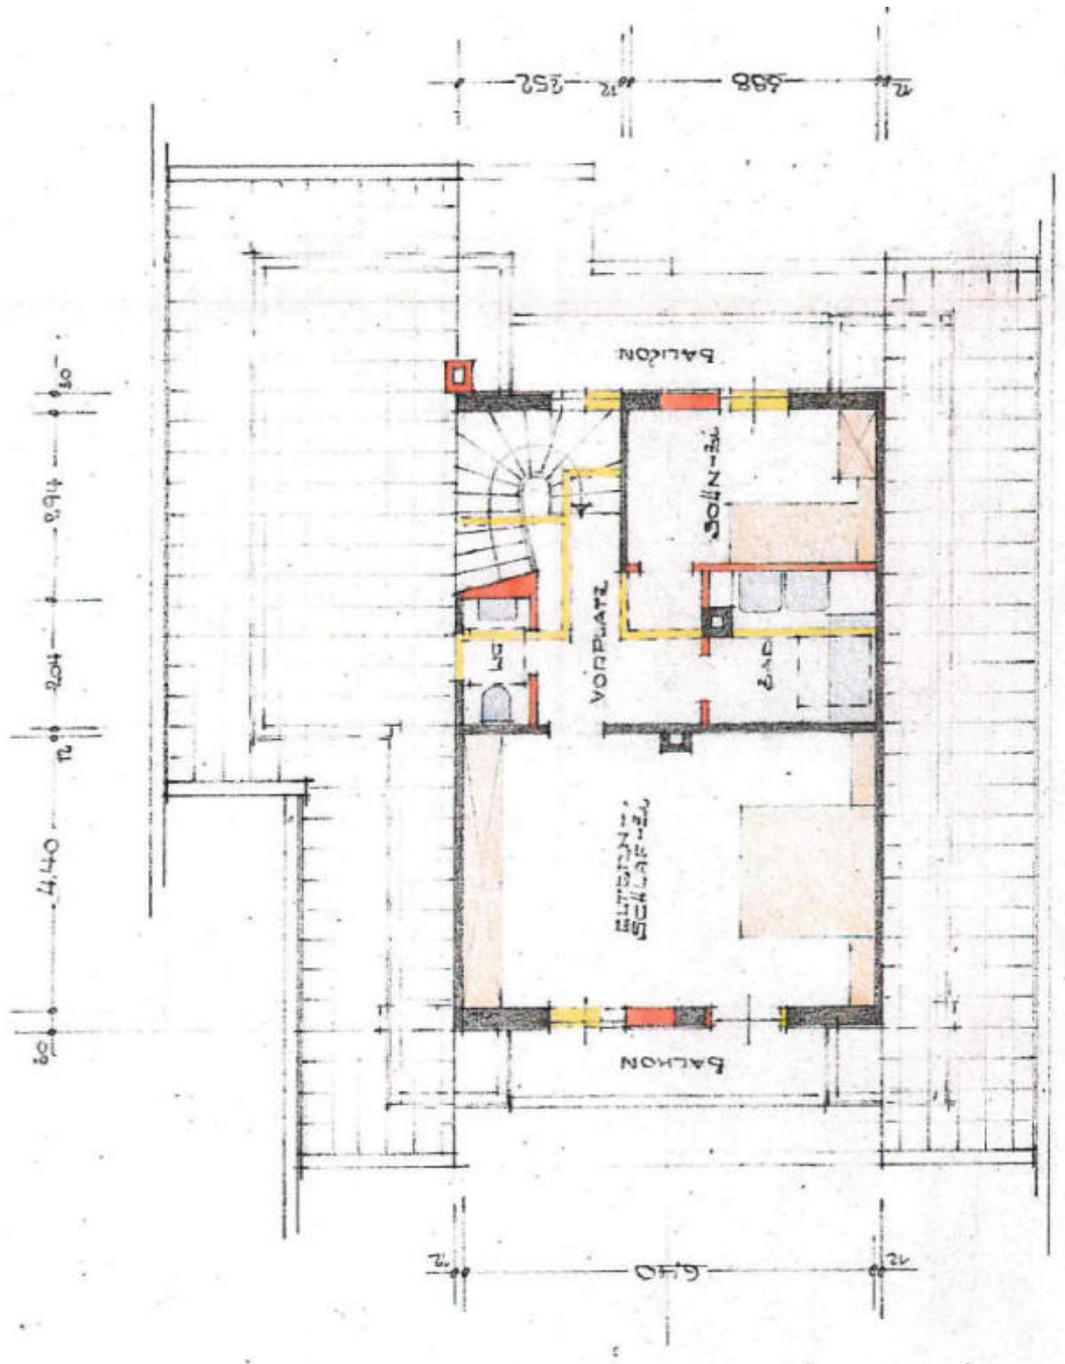
Wohngebäude - Grundriss Dachgeschoss (Raum über Garage nicht dargestellt)
