# Auszug aus dem Verkehrswertgutachten

über den Verkehrswert (Marktwert) gemäß § 194 des Baugesetzbuchs (BauGB) in der Fassung der Bekanntmachung vom 03.11.2017 (BGBl. I S. 3634 ff) für einen Miteigentumsanteil von **70/1.000 an dem Grundstück mit der FlNr. 1145/6** verbunden mit dem Sondereigentum an der **Eigentumswohnung mit Balkon nebst Kellerraum Nr. 6, Nr. 1 und Nr. 11** im Anwesen Ludwigstraße 45 in 90763 Fürth

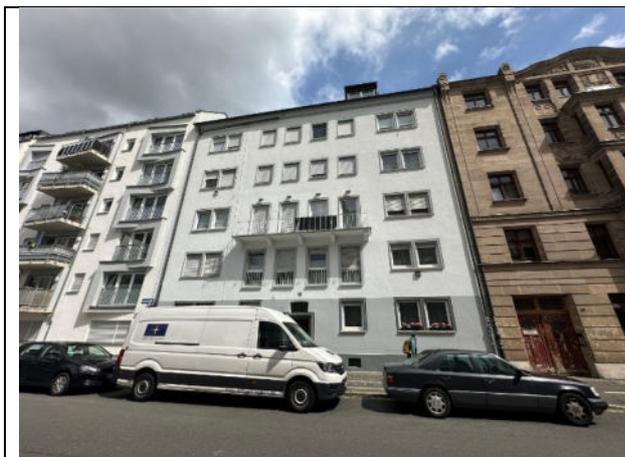
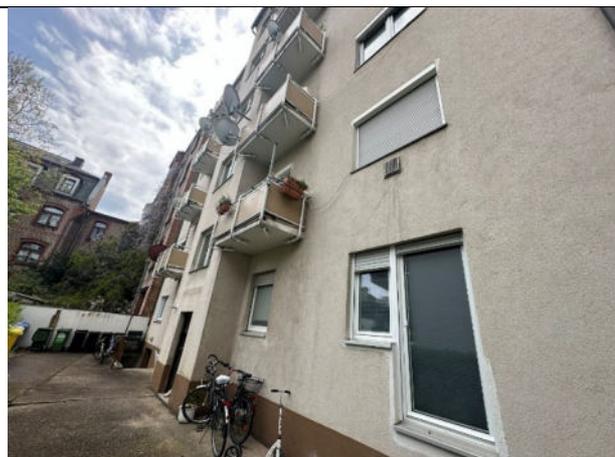
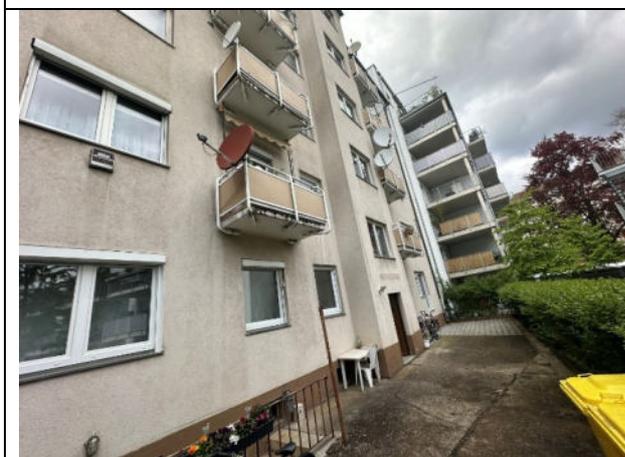
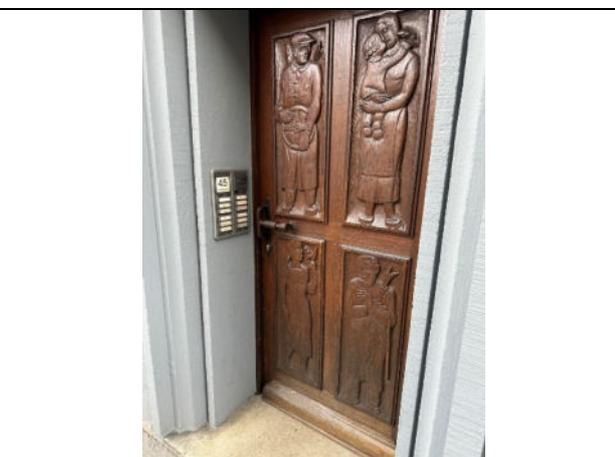
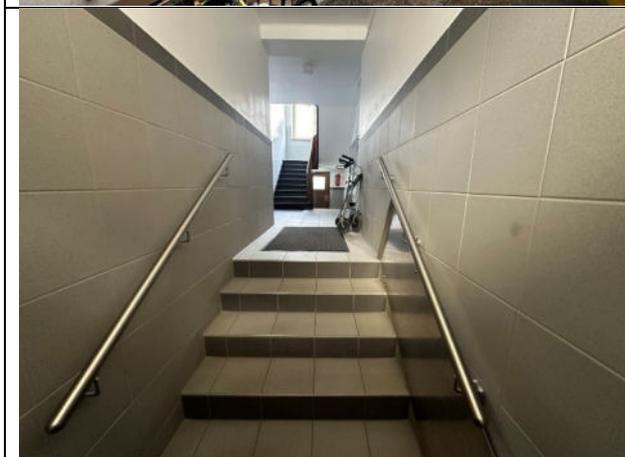
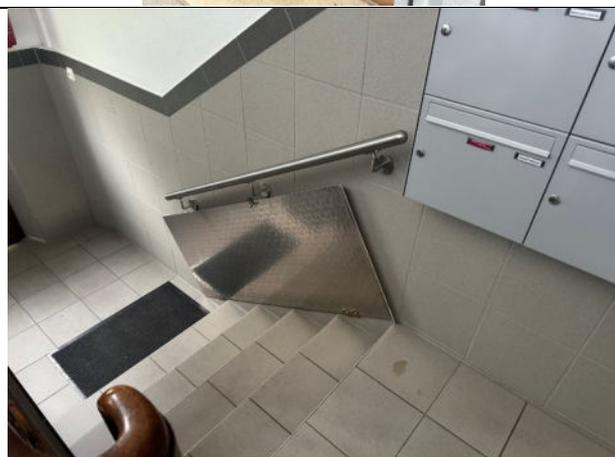
Bilder

Baumängel und Bauschäden
<ul style="list-style-type: none"> <li>• Farb- und Putzabplatzungen an der Außenfassade insbesondere im Bereich des Gebäudesockels</li> </ul>
Instandhaltungsstau
<ul style="list-style-type: none"> <li>• nicht bekannt/ersichtlich</li> </ul>
unzeitgemäße Bauausführung
<ul style="list-style-type: none"> <li>• Gesamtenergiebilanz</li> </ul>

Das Gebäude präsentiert sich in einem gepflegten Zustand, sowohl der Hausflur als auch das Treppenhaus vermitteln einen augenscheinlich ordentlichen Eindruck. Die Außenanlagen sind pflegeleicht gestaltet und zeigen sich in einem sauberen Zustand.

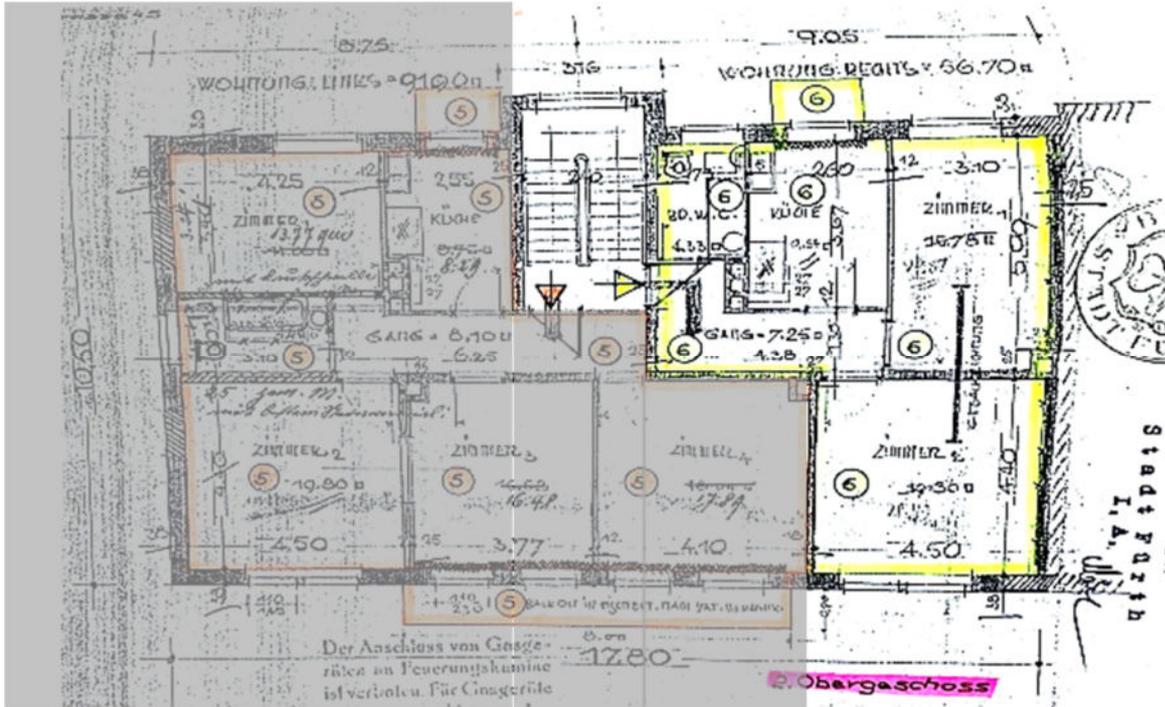
Abbildung 8 Grundriss der Wohnung Nr. 6

Aus den vorliegenden Grundrissunterlagen lässt sich eine Wohnfläche der Einheit von rd. 57 m<sup>2</sup> ableiten.

Gemäß den vorliegenden Unterlagen ist kein barrierefreier Zugang zur Bewertungseinheit vorhanden. Das Badezimmer verfügt über ein Fenster, das eine natürliche Belüftung des Raumes ermöglicht. Die Grundrissgestaltung zeigt sich funktional. Die natürliche Belichtung durch die vorhandenen Fenster wird, soweit dies aus den Unterlagen hervorgeht, als ausreichend bewertet.

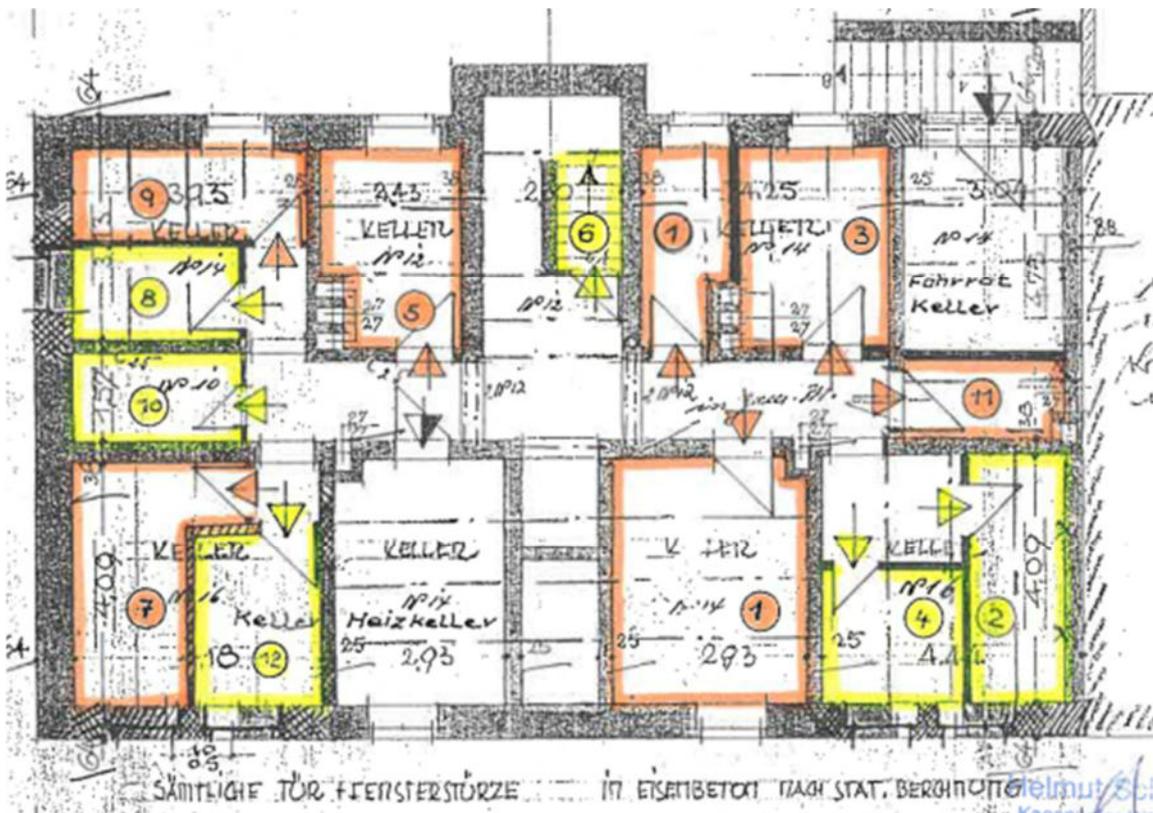
Abbildung 9 Grundriss Kellergeschoss (Abteil Nr. 6, Nr. 1 und Nr. 11)

Wohnungseigentum (Sondereigentum)	Wohnung nebst Balkon mit der Nr. 6 im 2. Obergeschoss rechts sowie den Kellerabteilen Nr. 6, Nr. 1 und Nr. 11 (gem. Aufteilungsplan)
monatliches Hausgeld	Gemäß dem Wirtschaftsplan 2024 für den Abrechnungszeitraum 01.01.2024 – 31.12.2024 beträgt das monatlich zu zahlende Hausgeld 192,00 €. Ab dem 01.06.2024 kommt ein Hausgeld in Höhe von 194,00 € zu tragen.
Instandhaltungsrücklage	Laut Jahresabrechnung aus dem Jahr 2023 (01.01.2023 - 31.12.2023) beträgt die Instandhaltungsrücklage für das gesamte Wohnhaus 46.633,28 €, der Anteil der Wohnung Nr. 6 beträgt 3.054,32 €.
