Datum: 05.09.2022  
Gutachten Nr. 22391 w  
**für 1 K 16/22**

# Verkehrswertgutachten

Bewertungsobjekt - **Kategorie Einfamilienhaus** \* Kleinthiemitz 3 \*

96346 Wallenfels \* Wohnhaus, West- und Südseite

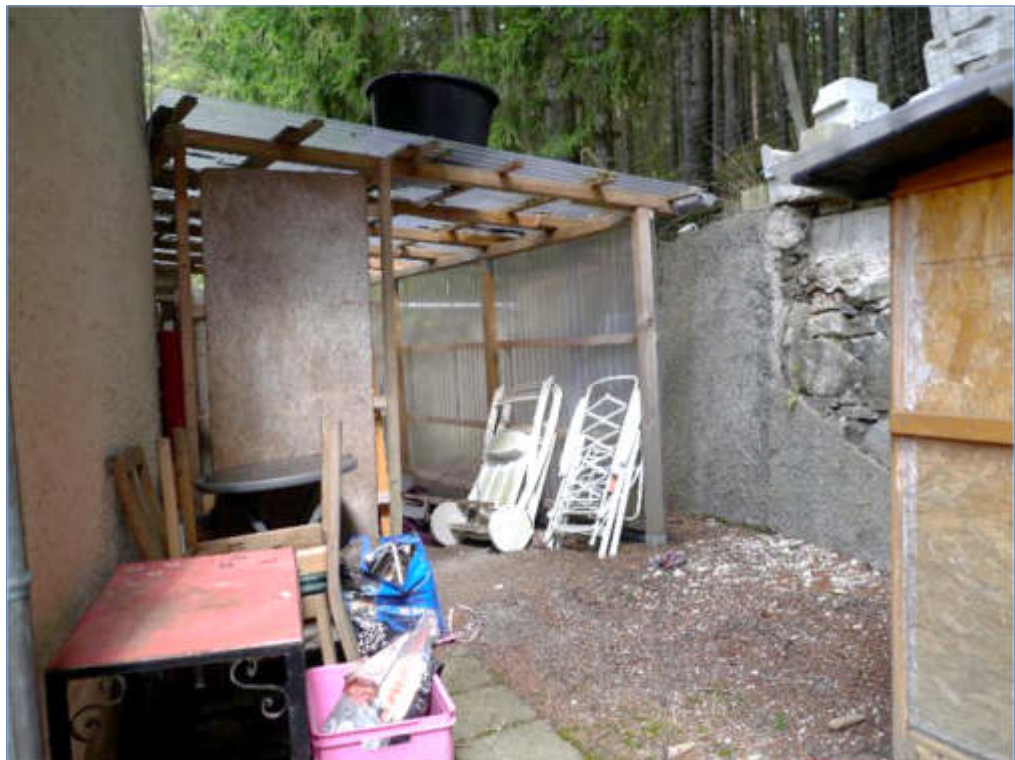
Wohnhaus – Fassade mit Schäden, tlw. Vertikalrissbildung, konstruktiv ungünstig vorspringendes Kellermauerwerk, verbrauchte Holzfenster, angenommen verbrauchter Innenausbau. Außentreppenzugang und Plattenbeläge schadhaft, Stützmauer zum Außenbereich schadhaft, Außenanlagen von Spontanvegetation überwachsen. Gebäudehülle mit energetischen Nachteilen aus Wanddicke in Verbindung mit ungünstigen Kunststein – Außenfensterbänken. Insgesamt angenommen Unwägbarkeiten zu Mehraufwand entsprechend TRGS 519 bei Sanierungen wegen evtl. asbesthaltiger Kleber, Spachtelmassen.

Bild 6  
BBT Überdachung und Stützmauer Ostseite
