Exposé

Aktenzeichen: 1 K 16/24

Exposé über den unbelasteten Verkehrswert
(i.S. d. § 194 Baugesetzbuch)

- a) des mit einem Wohnhaus mit Garage mit geschätzt
ca. 97 m² Wohnfläche bebauten Grundstückes
Brunnenstr. 10, 96166 Kirchlauter, Flstk. 25 zu 264 m²

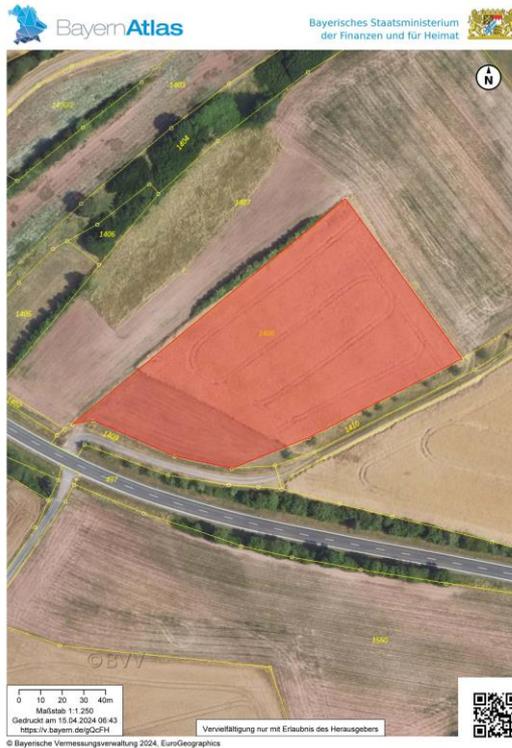
- Grundstücksform: Das Flurstück hat eine unregelmäßige Form. Im Südwesten folgt es einem gekrümmten Verlauf des Wirtschaftsweges. Es hat eine mittlere Breite von ca. 75 m von Nordwesten nach Südosten und eine Länge von ca. 137 m von Nordosten nach Südwesten.

- topografische Lage: Das Flurstück fällt von Nordosten nach Südwesten um ca. 14 m ab, was einer Neigung von 10% entspricht. Zum nordwestlichen Randbereich fällt das Flurstück zusätzlich ab.

- Nutzung: Die Nutzung erfolgt als Ackerfläche. Im südlichen Bereich wird das Flurstück als Grünland genutzt. Ob es sich um eine umbruchfähige Grünlandfläche handelt ist nicht bekannt.

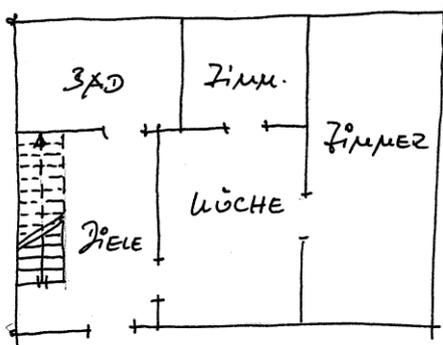
Skizze Wohnhaus EG:

Küche
1 Zimmer
1 kleiner Raum
Bad
Treppenbereich

SCHEMASKIZZE
EG

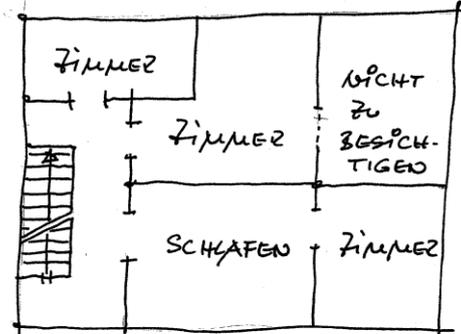
Skizze Wohnhaus OG:

2 Zimmer (davon ein Raum als Fläche, sehr klein)
Schlafen
Treppenbereich
1 Zimmer (nicht zu besichtigen)

SCHEMASKIZZE
OG
