# AUSZUG

aus dem Gutachten über den Verkehrswert

**1 K 17/24**

Ortsteil – Gemeindeteil	91583 Schillingsfürst - Neuweiler
Objektadresse	Neuweiler 14
Objektart	Eigentumswohnung in Zweifamilienhaus
Baujahr Bestand / Anbau ca.	1976 / 1998/99
Wohn- / Nutzungsfläche	SE Nr. 2: ca. 200 m <sup>2</sup> WoFl
Lage im Objekt	(KG), EG, DG
Grundstücksgröße/n	1.362m <sup>2</sup>
Gemarkung	Faulenberg
Flurnummer/n	Fl.Nr. 208/1
Sondereigentum; Miteigentumsanteil	SE-Nr. 2; MEA 2/3

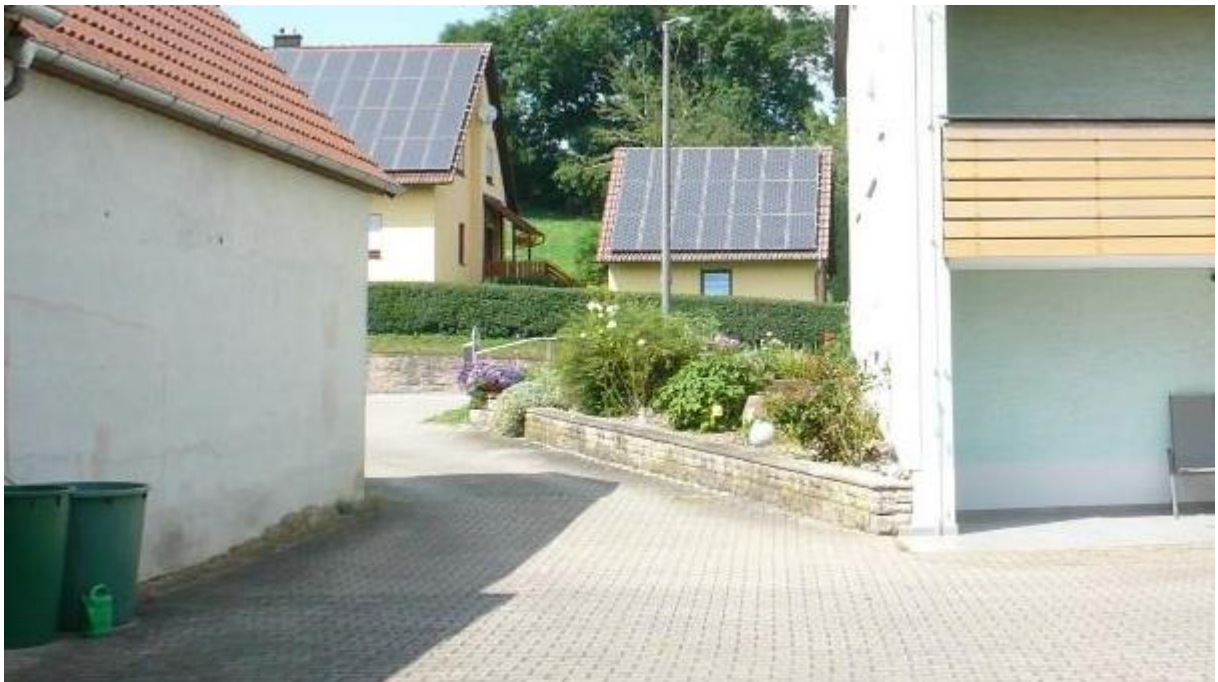
Abbildung 4 **Zufahrt und Vorgarten / östliche Grundstücksgrenze und Nachbargrundstück**

Das Bewertungs-Grundstück ist offenkundigen im Einvernehmen mit dem Eigentümer des östlichen Wohn-Grundstücks (Teil aus Fl.Nr. 208) über eine gemeinsam genutzte Zufahrt erschlossen. Die Befahrung den beiden Garagen des Gebäudes erfolgt über diese Zufahrt.

Es besteht kein dinglich gesichertes Geh- und Fahrrecht. Für eine Zufahrt innerhalb des Grundstücks, entlang der östlichen Grundstücksgrenze ist ausreichender Abstand vorhanden. Hierzu wäre jedoch im Bereich des Vorgartens ein Teil des Gemüsebeetes zu verkleinern bzw. zu verlegen.

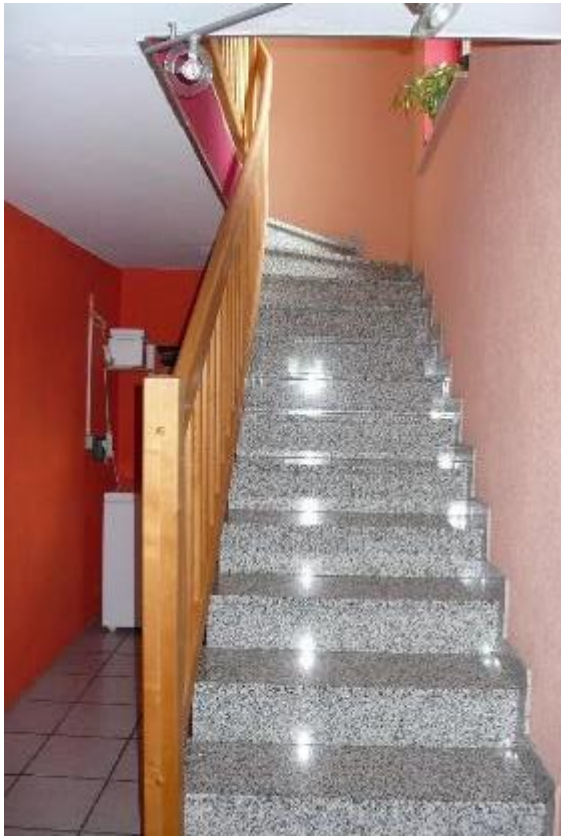
Abbildung 9 ANBAU KG – Treppe KG / EG

Zugang	über Treppe und von der Garage
Decke	Beton, gestrichen
Wände	Putz, gestrichen
Bodenbelag	Keramik-Fliesen
Sonstiges	in diesem Bereich befindet sich eine Einbausauna und ein Duschbereich, Wandbereich mit Keramikfliesen raumhoch

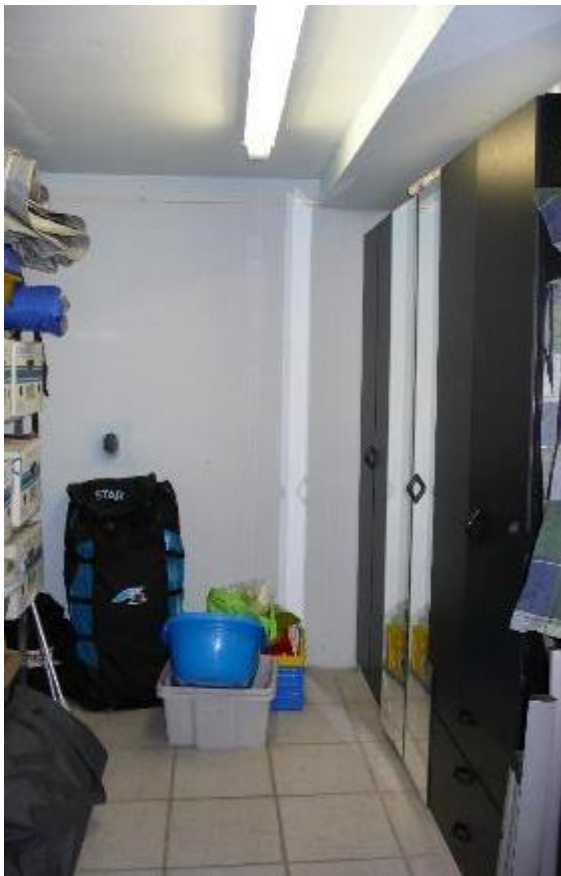
Abbildung 10 ANBAU KG – Vorratsraum

Zugang	vom Treppenraum
Decke	Beton, gestrichen
Wände	Putz, gestrichen
Bodenbelag	Keramik-Fliesen

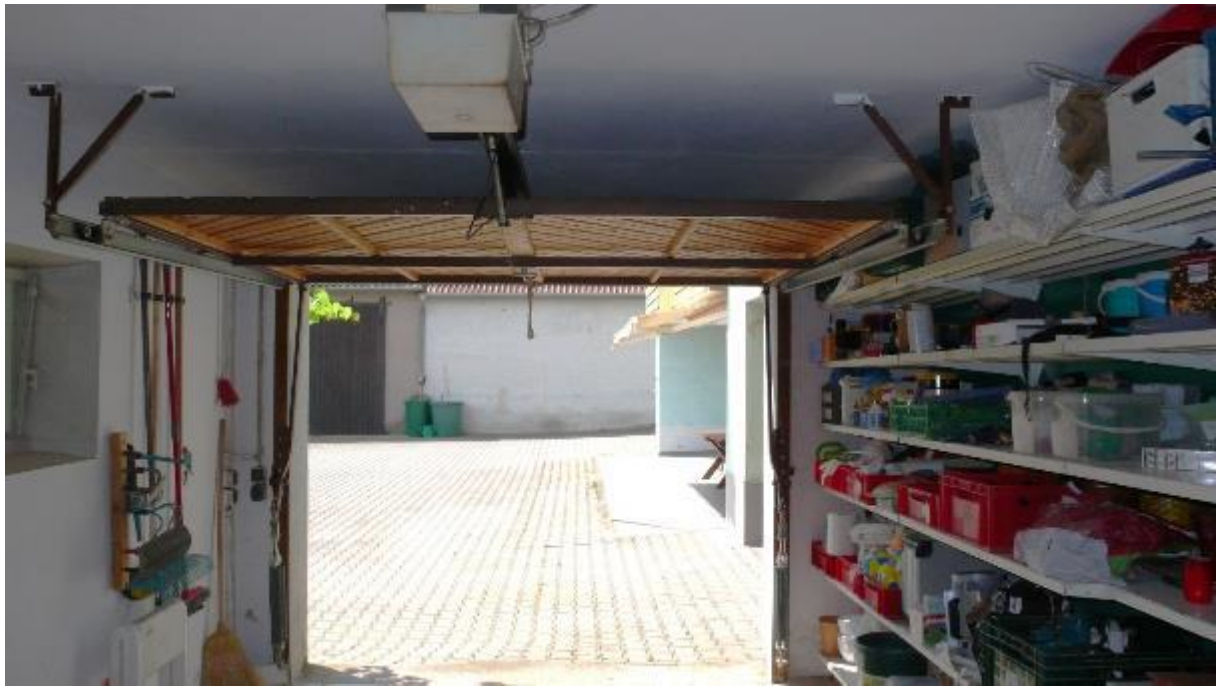
Abbildung 11 ANBAU KG – Garage

Zufahrt	vom Hof
Decke	Beton, gestrichen
Wände	Putz, gestrichen
Bodenbelag	Keramik-Fliesen
Fenster	Metall (1-fach Verglasung)
Sonstiges	Schwingtor Holz, Antrieb elektrisch

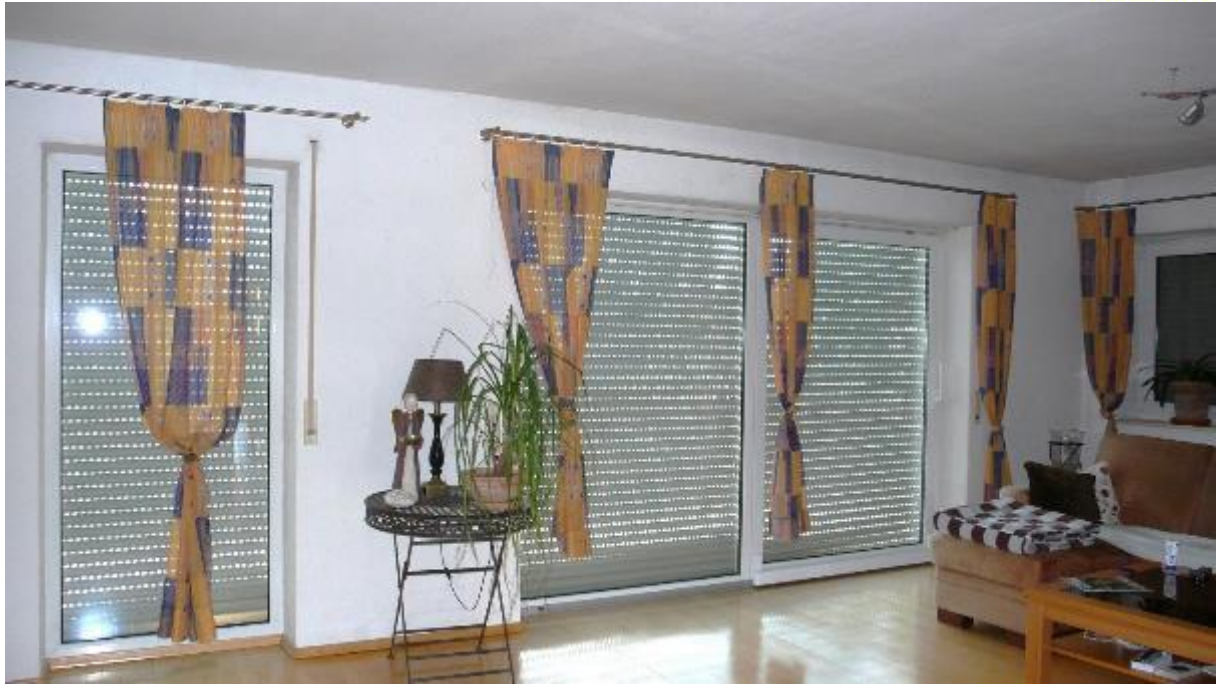
Abbildung 13 ANBAU EG – Wohnzimmer

Zugang	von Diele / Treppenraum
Türe/n	Holz bzw. beschichtet, Umfassungszargen Holz bzw. beschichtet
Decke	Putz, gestrichen
Wände	Putz, gestrichen
Bodenbelag	Parkett
Fenster	Kunststoffisoliertglas (2-fach Verglasung) als Drehkippenfenster, Schiebetüre und Festverglasung
Beheizung	Kompaktheizkörper, Einbau-Speicherofen, gemäß Auskunft Grundofen „BIOFIRE“
Sonstiges	Balkon

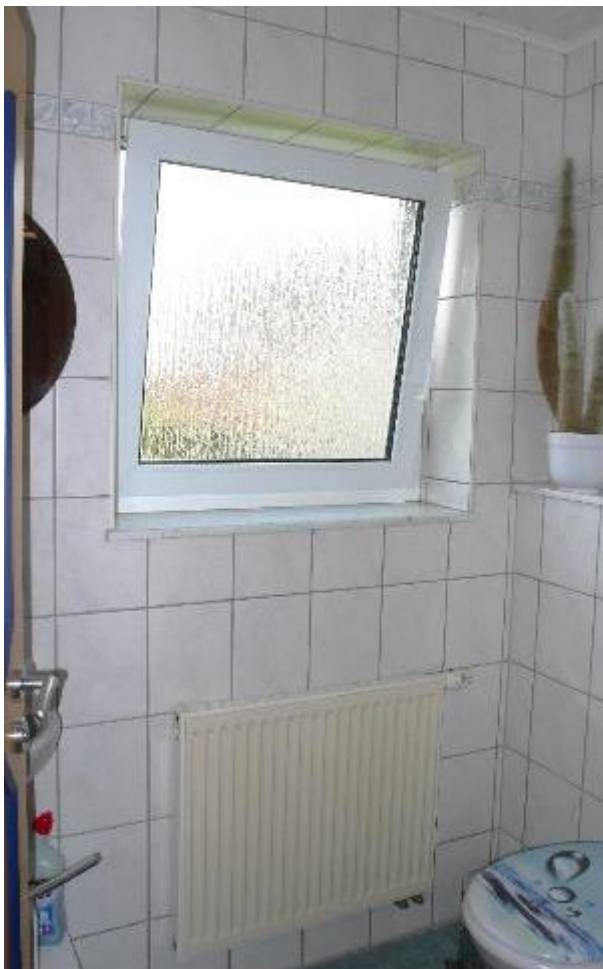
Abbildung 14 ANBAU EG – WC

Türe/n	Holz
Decke	Paneele
Wände	Keramik-Fliesen, raumhoch
Bodenbelag	Keramik-Fliesen
Fenster	Kunststoffisoliertglas (2-fach Verglasung)
Heizung	Kompaktheizkörper
Ausstattung	Hänge-WC, Handwaschbecken

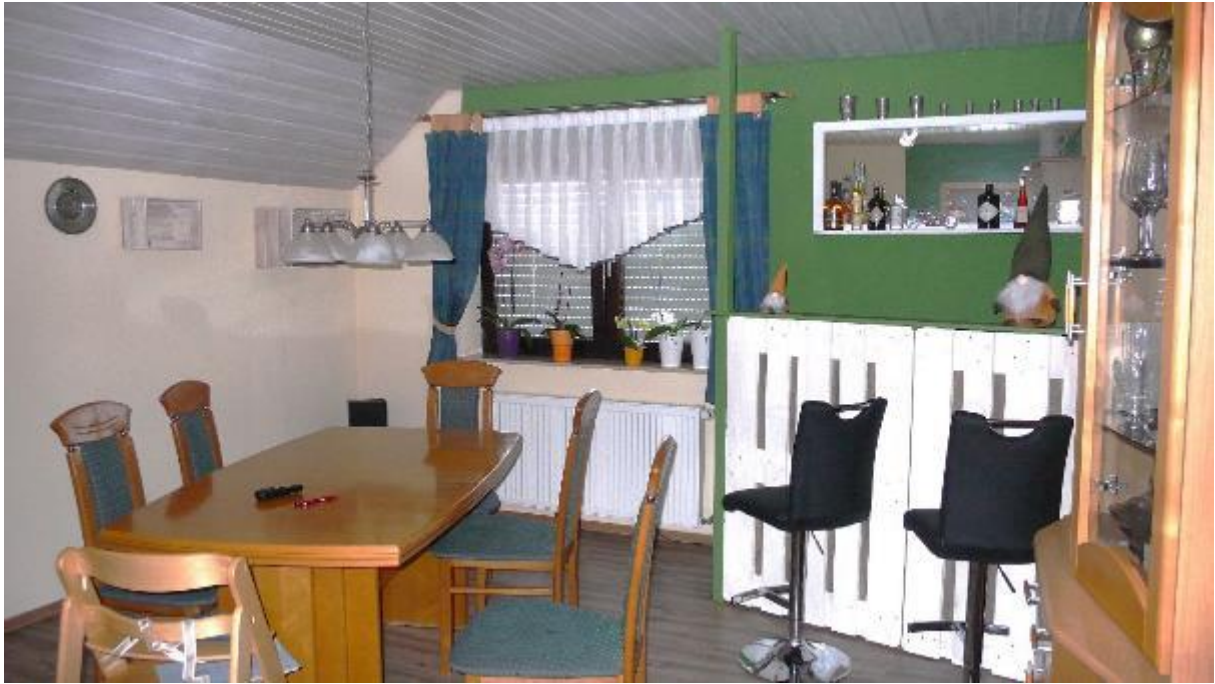
Abbildung 17 BESTAND DG – Esszimmer

Zugang	von Diele
Türe/n	Holz bzw. beschichtet, Umfassungszargen Holz bzw. beschichtet
Decke	Paneele
Wände/Schrägen	Putz, gestrichen bzw. tapeziert / Paneele
Bodenbelag	gemäß Auskunft Laminat
Fenster	Holzisolierglas (2-fach Verglasung)
Beheizung	Kompaktheizkörper

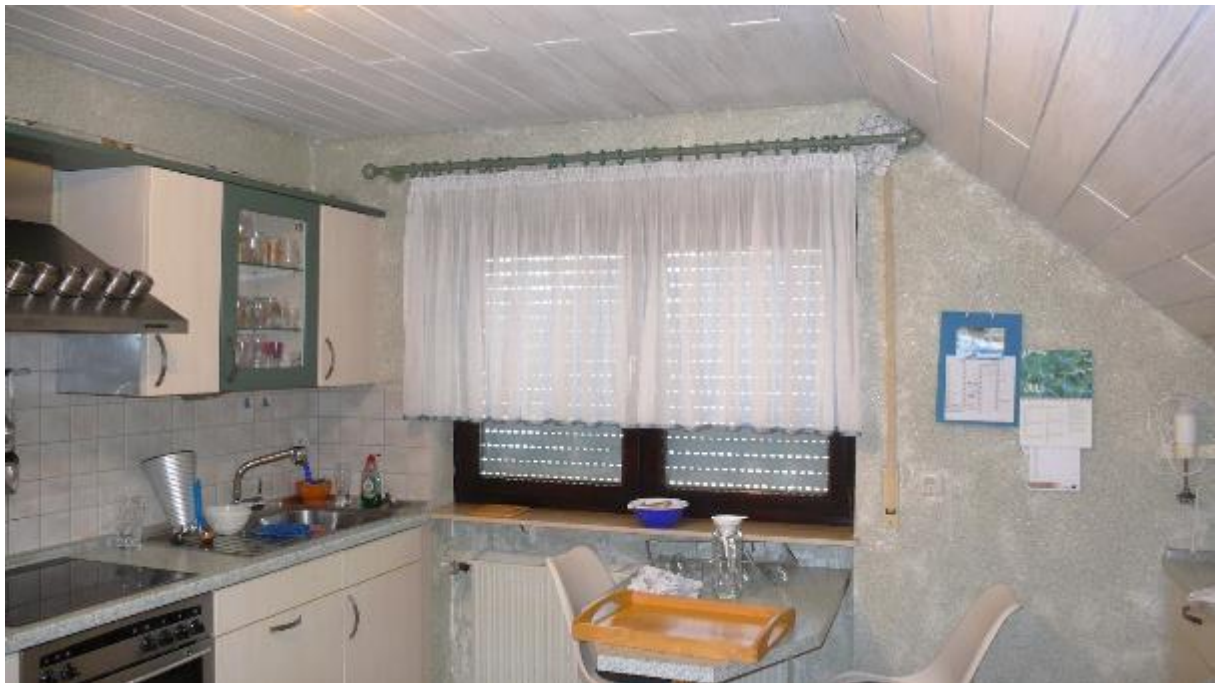
Abbildung 18 BESTAND DG – Küche

Zugang	vom Esszimmer, offen
Türe/n	-
Decke	Paneele
Wände/Schrägen	Putz, gestrichen bzw. tapeziert / Paneele im Bereich der Küche Keramikfliesen
Bodenbelag	Keramikfliesen
Fenster	Holzisolierglas (2-fach Verglasung)
Beheizung	Kompaktheizkörper
Ausstattung	Einbauküche

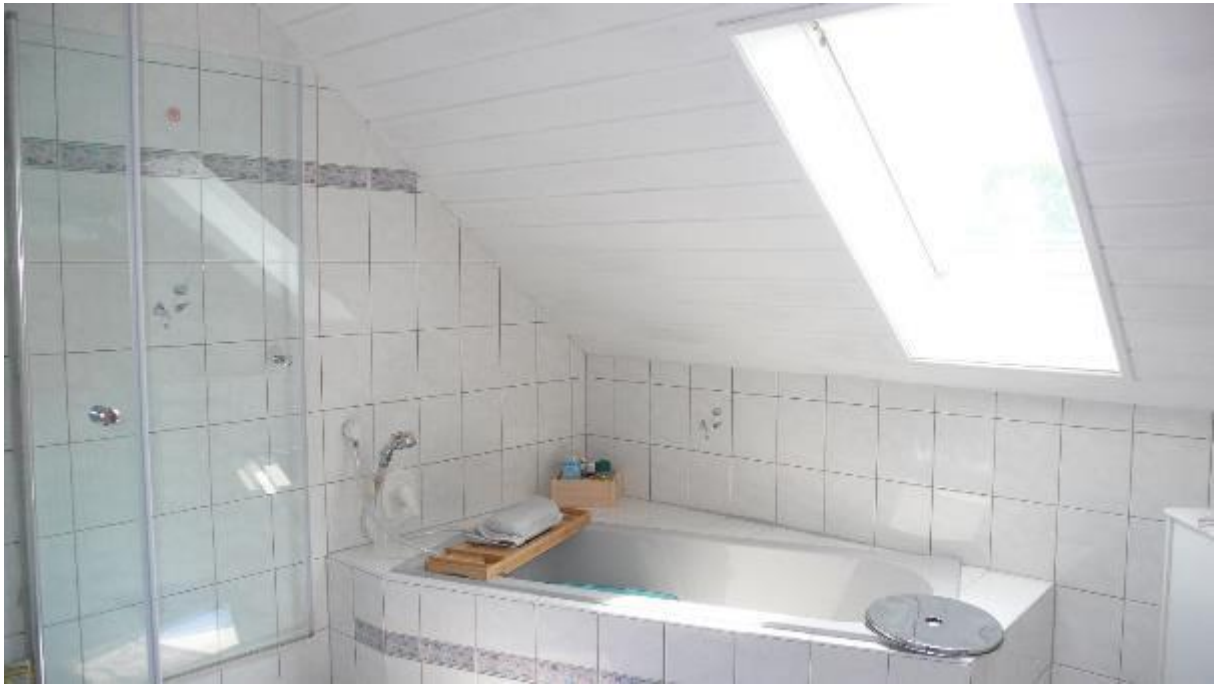
Abbildung 19 BESTAND **DG** – **Badezimmer**

Zugang	von Diele
Türe/n	Holz bzw. beschichtet, Umfassungszargen Holz bzw. beschichtet
Decke	Paneele
Wände/Schrägen	Keramikfliesen, raumhoch/ Paneele
Bodenbelag	Keramikfliesen
Fenster	Dachflächenfenster Metall oder Kunststoffisolierglas (2-fach Verglasung)
Beheizung	Plattenheizkörper
Ausstattung	Badewanne, Dusche, Handwaschbecken

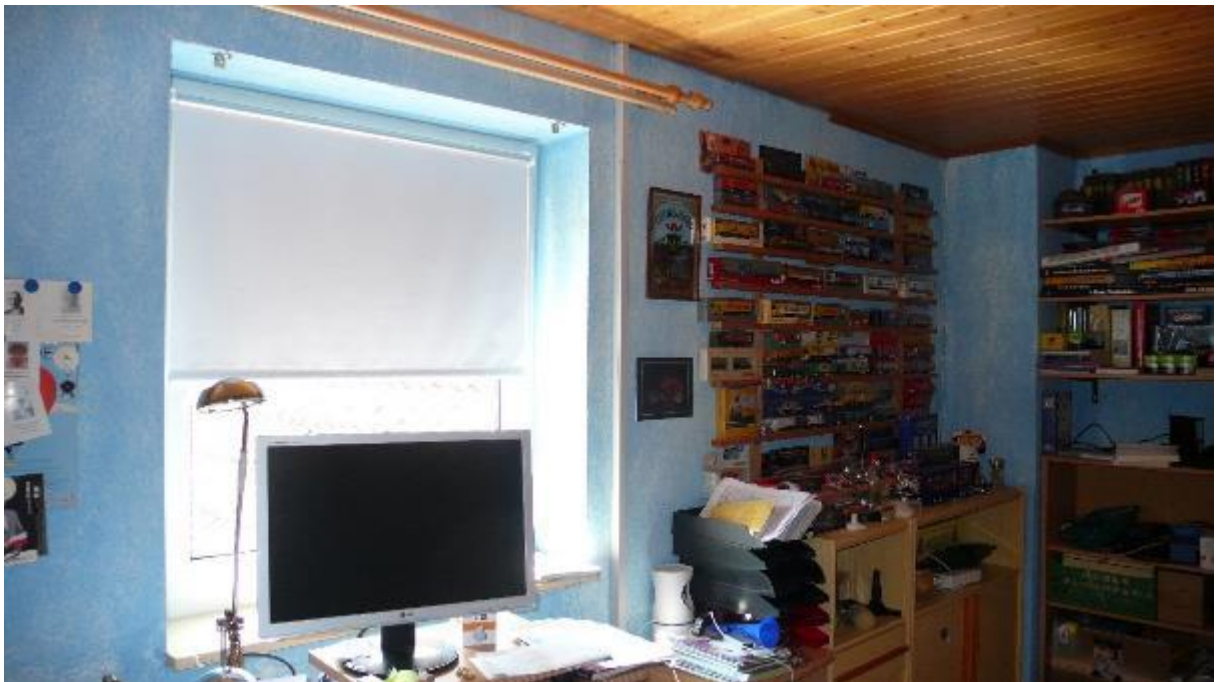
Abbildung 20 ANBAU **DG** – **Arbeitszimmer („Kind 2“)**

Zugang	von Diele
Türe/n	Holz bzw. beschichtet, Umfassungszargen Holz bzw. beschichtet
Decke	Paneele
Wände/Schrägen	Putz, gestrichen o.ä. / Paneele
Bodenbelag	gemäß Auskunft Linoleum
Fenster	Kunststoffisolierglas (2-fach Verglasung)
Beheizung	Kompaktheizkörper

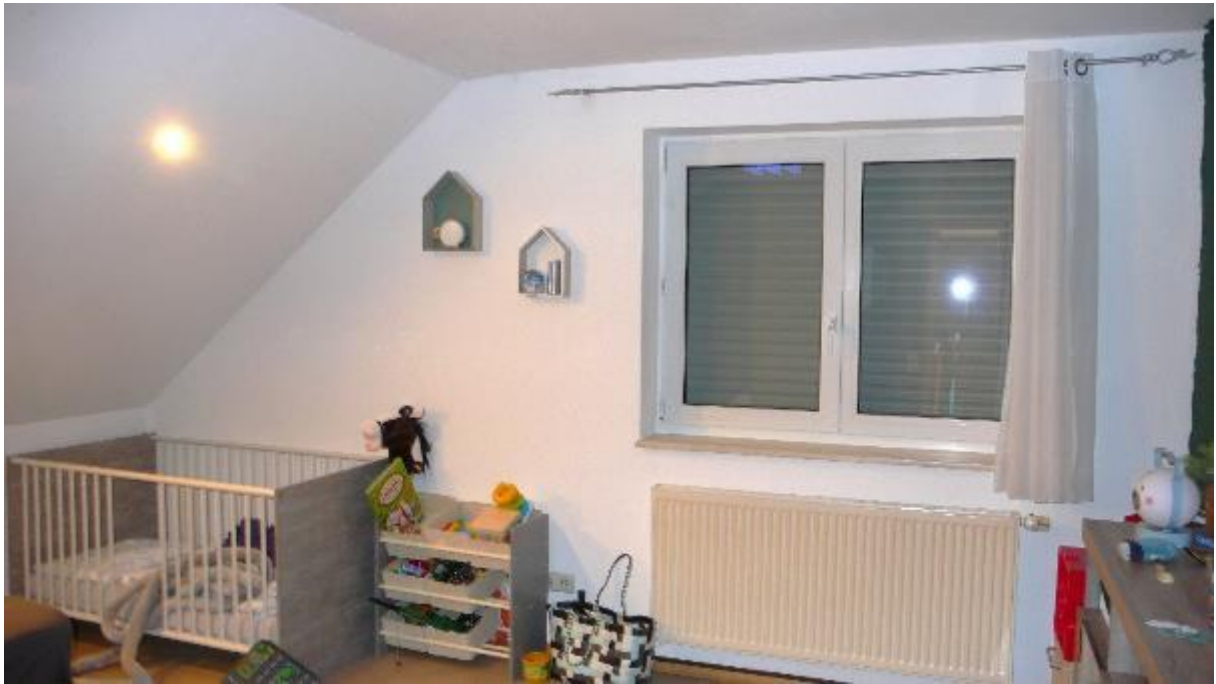
Abbildung 21 ANBAU DG – Kind 3

Zugang	von Diele
Türe/n	Holz bzw. beschichtet, Umfassungszargen Holz bzw. beschichtet
Decke	Putz, gestrichen o.ä.
Wände/Schrägen	Putz, gestrichen o.ä.
Bodenbelag	gemäß Auskunft Linoleum
Fenster	Kunststoffisolierglas (2-fach Verglasung)
Beheizung	Kompaktheizkörper

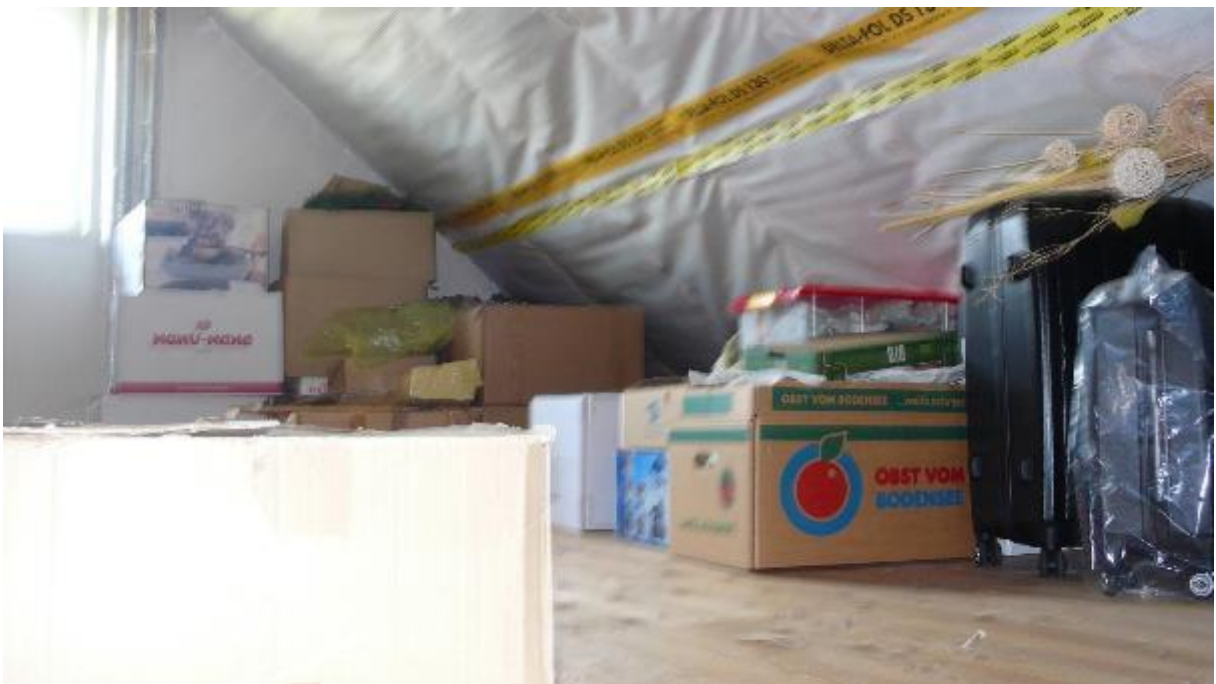
Abbildung 22 ANBAU Dachboden

Begehung	nur Einsicht in Dachraum
Zugang	über Dachluke, Klapptreppe Holz
Dachfläche	gemäß Auskunft, wärmedämmte, Wind- und Dampfsperre
Boden	Holzdielen
Fenster	Kunststoffisolierglas (2-fach Verglasung)

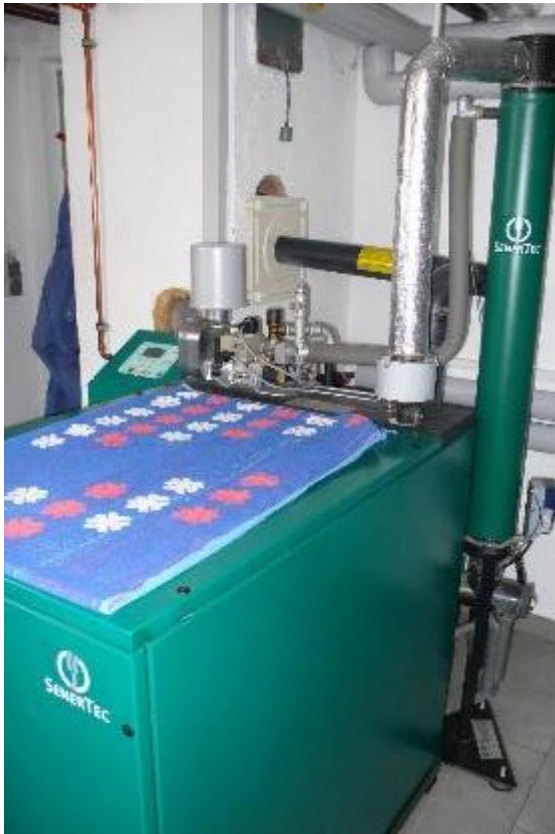
Abbildung 23 Bestand **KG BHKW**

Wasserversorgung	öffentlich
Stromversorgung	öffentlich und eigenes BHKW
Elektroverteiler/-Installation	baualtersgemäß
Heizung	Zentralheizung
Heizungsbrenner/ -kessel	BHKW, BJ ca. 2014
Brennstoff / Energieträger	Flüssiggas, Erdtank im Vorgarten ca. 5.000 Liter
Wärmeverteilung	Kompaktheizkörper
Warmwasserversorgung	zentral, soweit bekannt
Lüftungs-/Klimaanlage	-
Anlagen regenerativer Energien	Solarthermieanlage, BJ ca. 1999
Informationstechnik	-
Internetanbindung / DSL	Telekom: 100 MBit/s im Download und bis zu 40 MBit/s im Upload M-net: nicht verfügbar
Bus-System / „smarthome“ o.ä.	-
Rauchmelder	einzelne vorhanden
Sprinkler- /Brandmeldeanlage	-
Aufzüge / Hebe- / Krananlagen	-
Sonstiges	-
