# **K u r z g u t a c h t e n**

**Amtsgericht Amberg  
1 K 17/25**

**Grundstück, bebaut mit einem Einfamilienwohn-  
haus mit Einliegerwohnung**

**Reutinger Weg 24  
92449 Steinberg am See**

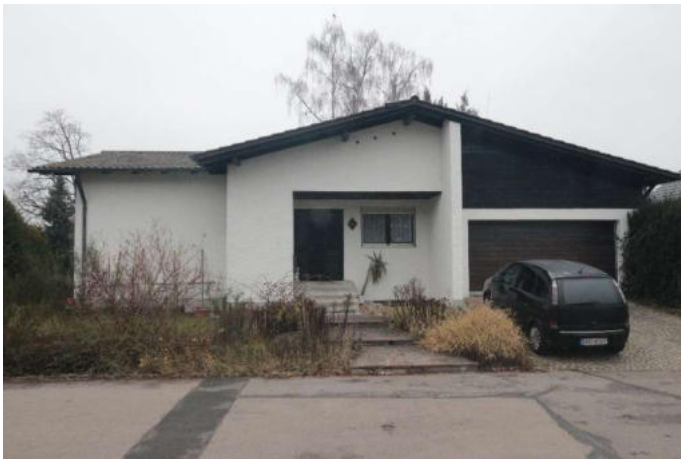
**Ansicht vom Südosten**

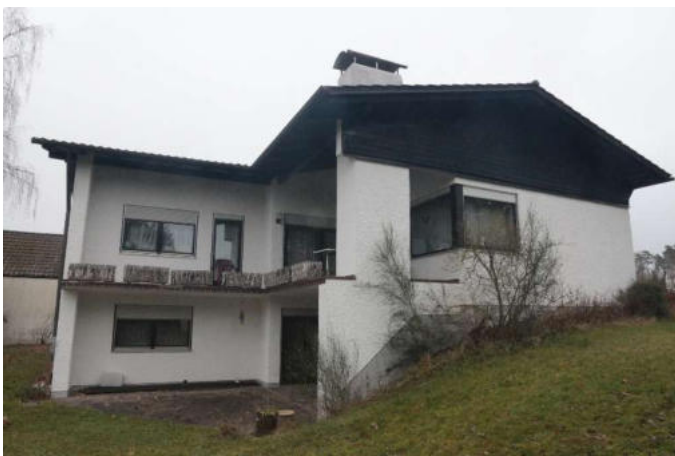
**Ansicht von Südwesten**

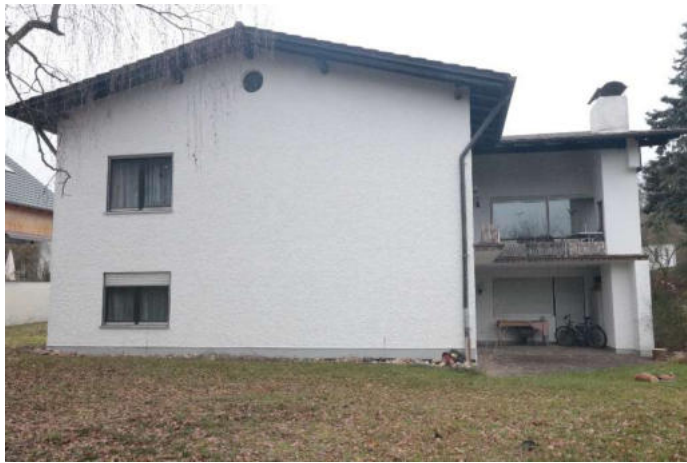
**Ansicht von Nordwesten**

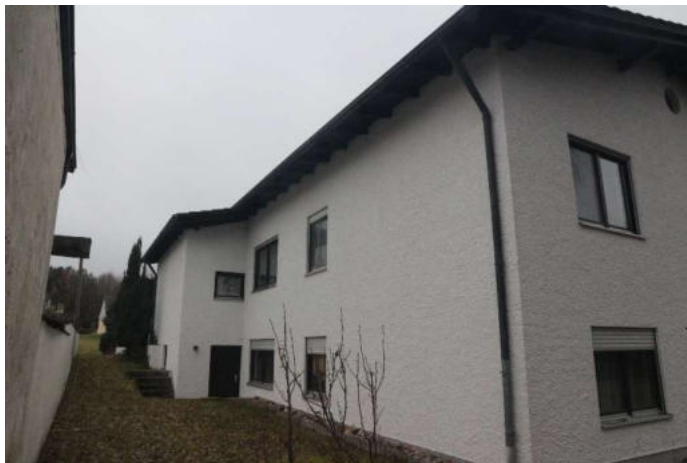
**Nordostfassade des Gebäudes**

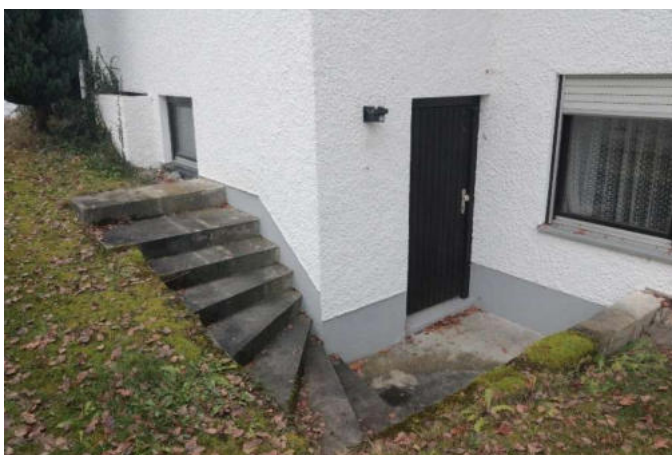
| Treppen: | <u>Außentreppe:</u><br>Beton ohne Belag;<br>ohne Handlauf |

**Außentreppe mit Zugang zum  
Untergeschoss an der Nordostseite**

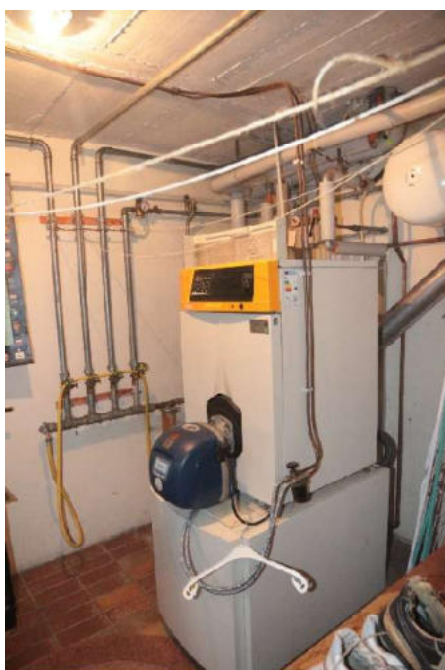
UG - Heizung

| Heizung: | Zentralheizung als Pumpenheizung,<br>mit flüssigen Brennstoffen (Öl),<br>Baujahr 1998;<br>Brenner 27 kW (Nennwärmeleistung),<br>Baujahr 2010;<br>Abgasverlustwert: nicht bekannt<br>Rippenheizkörper mit Thermostatventilen;<br>Stahltank im Gebäude,<br>Tankgröße ca. 9.700 Liter,<br>Baujahr 1974 |

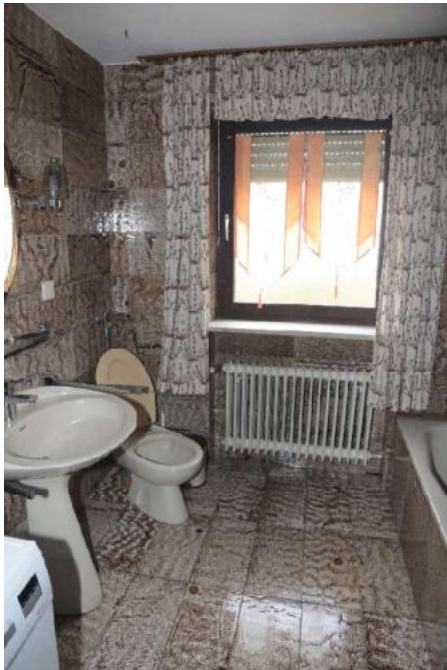
**UG - Bad**

| sanitäre Installation: | <u>Bad:</u><br>1 eingebaute Wanne, 1 eingebaute Dusche mit Abtrennung,<br>1 WC, 1 Handwaschbecken, 1 Waschmaschinenanschluss;<br>überalterte Ausstattung und Qualität, farbige Sanitärobjekte, Entlüftung über Fenster |

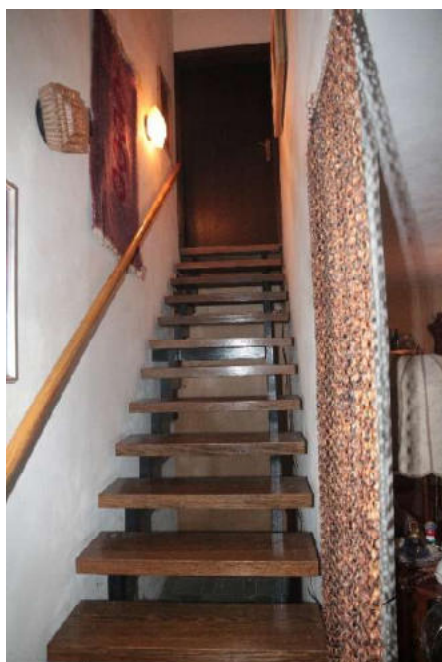
Zum Wertermittlungsstichtag war eine Treppe von der Wohndiele im Erdgeschoss zum Flur im Untergeschoss vorhanden, die im Erdgeschoss durch eine Türe verschlossen, im Untergeschoss jedoch offen war.

Die Wohneinheiten können daher zum Wertermittlungsstichtag nicht als baulich abgeschlossene Wohneinheiten bezeichnet werden.

**Treppe vom Flur UG zur Wohndiele im EG**

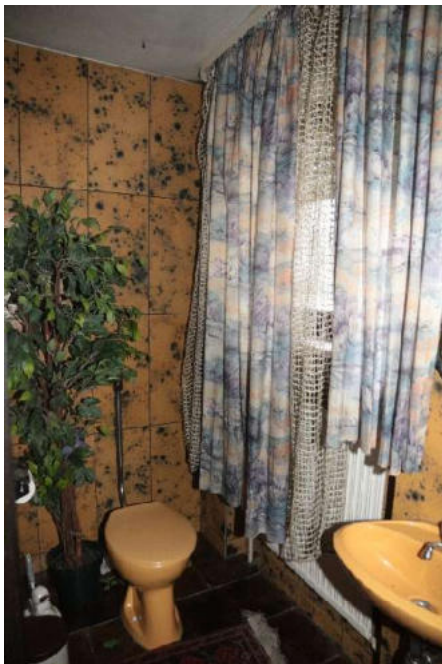
**EG – Gäste-WC**

| sanitäre Installation: | <u>Bad:</u><br>1 eingebaute Wanne, 1 eingebaute Dusche ohne Abtrennung,<br>1 WC, 1 Handwaschbecken;<br>gute Ausstattung und Qualität, weiße Sanitärobjekte, Entlüftung über Fenster<br><br><u>Gäste-WC:</u><br>1 WC, 1 Handwaschbecken;<br>überalterte Ausstattung und Qualität, farbige Sanitärobjekte, Entlüftung über Fenster |

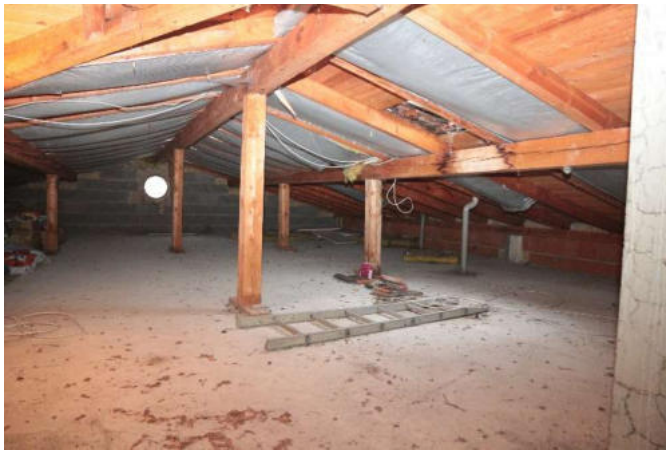
**Dachboden**

| Erweiterungsmöglichkeiten: | Der Dachraum ist nicht ausbaufähig. Die Kopfhöhe beträgt lediglich rd. 1,60 m. |

| | <u>Dachraum:</u><br>zugänglich (besitzt kein Ausbaupotenzial);<br>Betonboden;<br>Dachflächen teilweise gedämmt;<br>Dämmung der obersten Decke nicht vorhanden |
