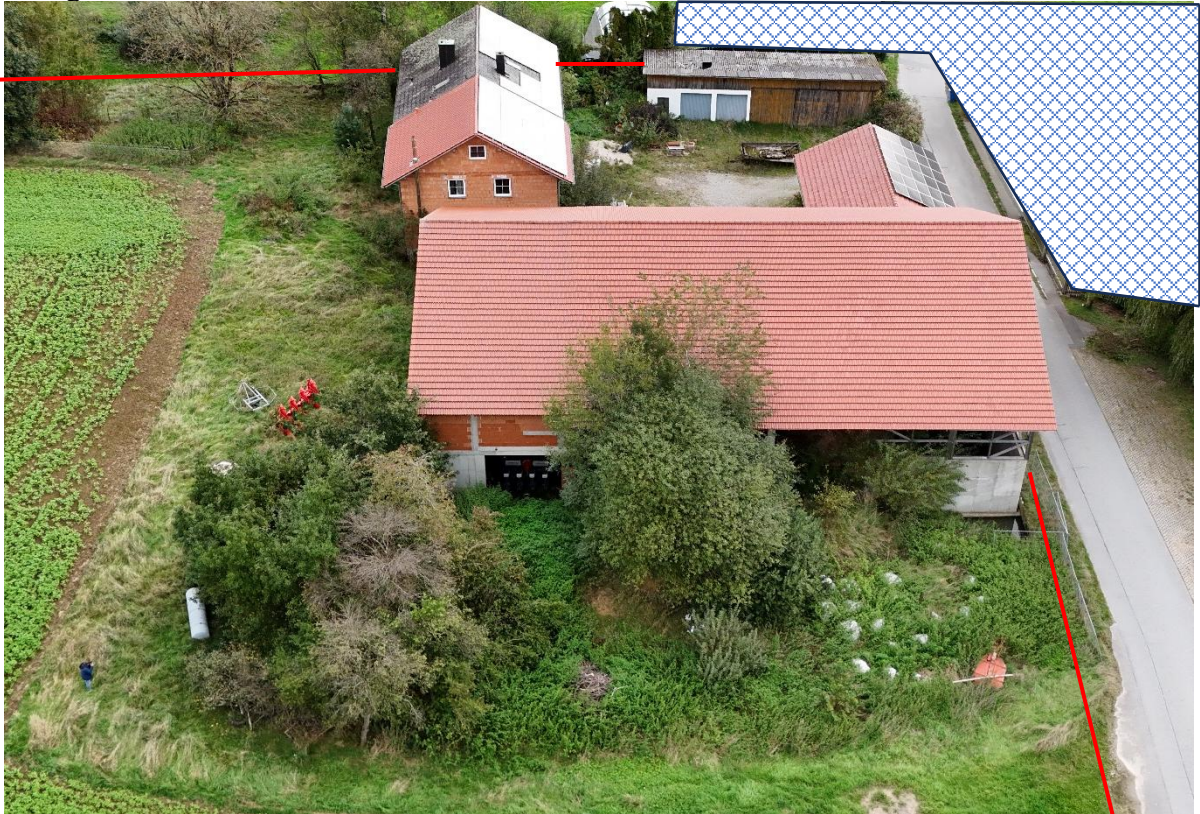
Bild 1: Luftbildaufnahme vom 30.09.2024 für den mit Wohn- und Wirtschaftsgebäuden bebauten Hofstellenbereich im Südostteil von Flurstück 2542, Blick von Westen nach Osten. Im Vordergrund die zweigeschossige Maschinenhalle mit der in südlicher (rechts) anschließenden Bergehalle, links dahinter das Wohnhaus, rechts dahinter die Doppelgarage mit Unterstand und ganz hinten der Maschinenschuppen mit Doppelgarage und Werkraum. Rechts am Bildrand die unmittelbar südlich entlang verlaufende Gemeindeverbindungsstraße. Die roten Linien markieren ungefähr den Verlauf der Grundstücksgrenzen.

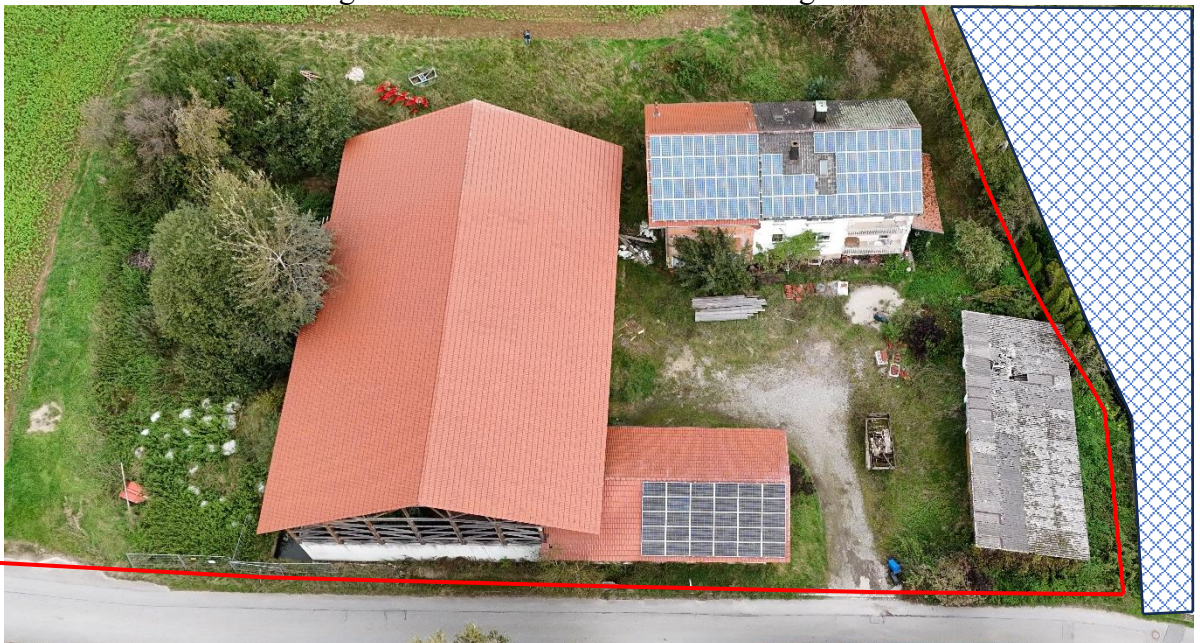
Bild 2: Luftbildaufnahme vom 30.09.2024 für den mit Gebäuden bebauten Hofstellenbereich im südöstlichen Teil von Flurstück 2542, Blickrichtung von Süden nach Norden. Links der Gebäudekomplex aus Bergehalle und zweigeschossiger Maschinenhalle, rechts der Bildmitte die Doppelgarage (Photovoltaikanlage auf dem Dach) mit Unterstand, rechts der Maschinenschuppen mit Doppelgarage und Werkraum (kaputtes Dach mit asbesthaltigen Faserzementplatten) und hinten das mehrgeschossige Wohnhaus (Photovoltaikanlage auf dem Dach). Im Vordergrund die direkt südlich entlang verlaufende Gemeindeverbindungsstraße.

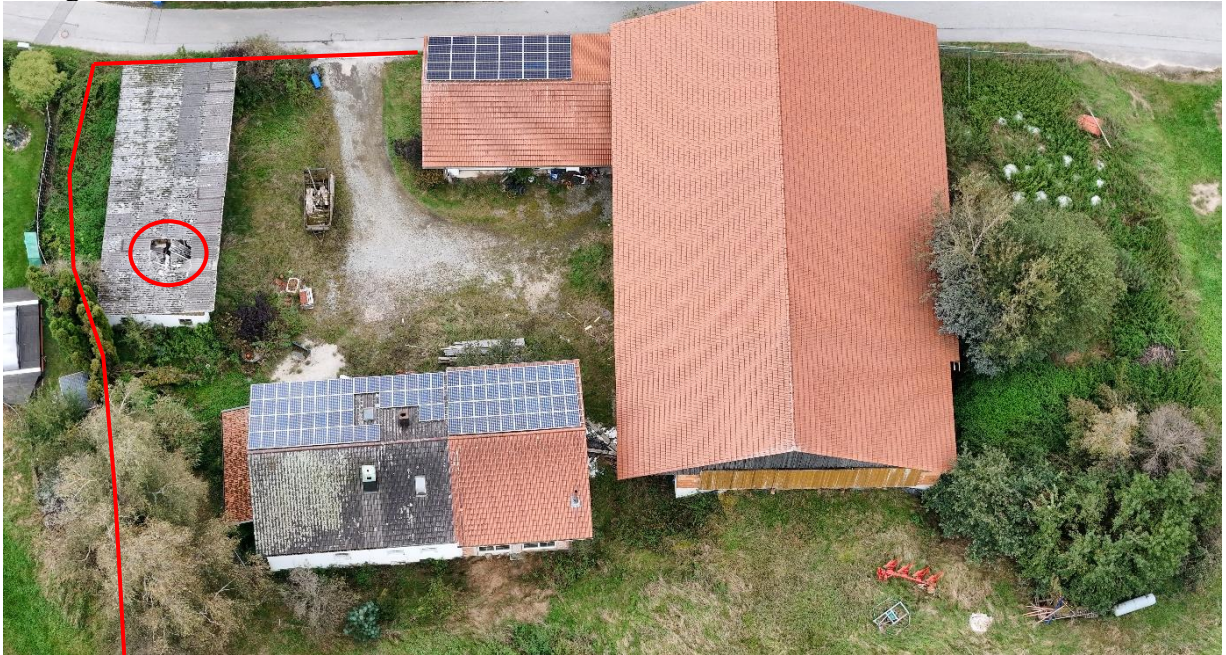
Bild 3: Luftbildaufnahme vom 30.09.2024 für den mit Gebäuden bebauten Hofstellenbereich im südöstlichen Teil von Flurstück 2542, Blickrichtung von Norden nach Süden. Rechts der Gebäudekomplex aus Bergehalle und zweigeschossiger Maschinenhalle, links oben in der Bildmitte die Doppelgarage (Photovoltaikanlage auf dem Dach) mit Unterstand, links der Maschinenschuppen mit Doppelgarage und Werkraum (kaputtes Dach mit asbesthaltigen Faserzementplatten) und im Vordergrund das mehrgeschossige Wohnhaus (Photovoltaikanlage auf dem Dach).

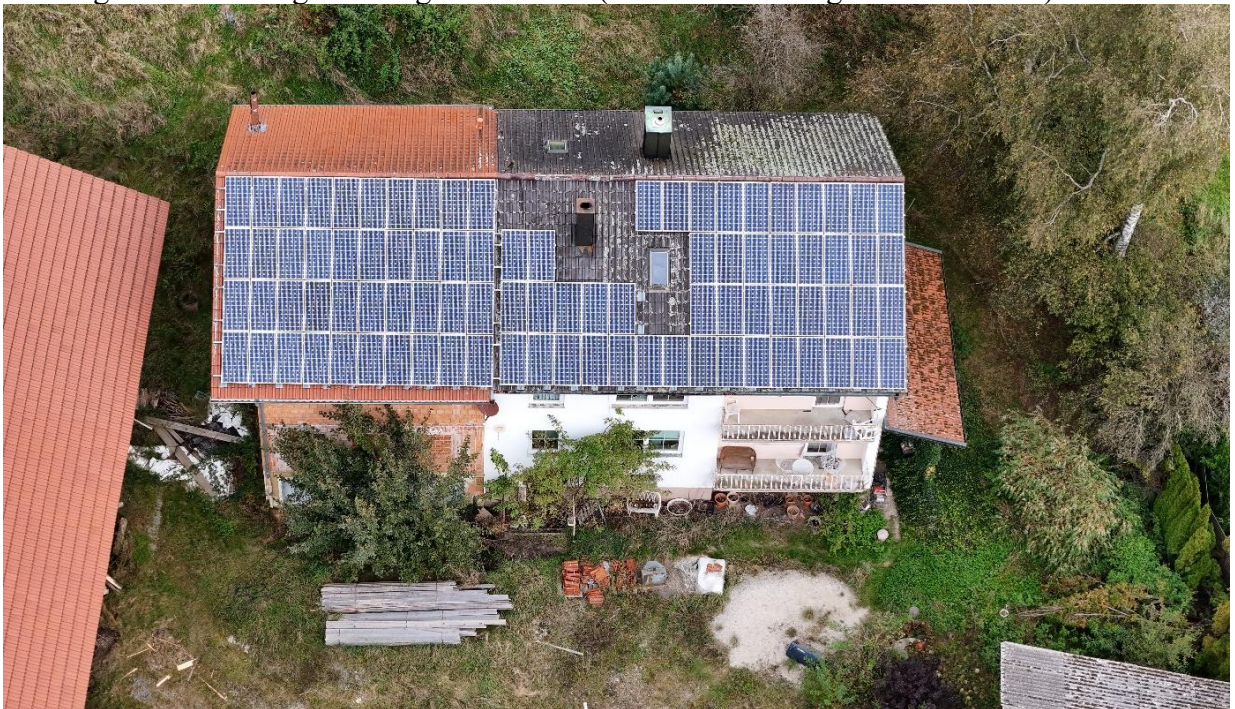
Bild 4: Luftbildaufnahme vom 30.09.2024 für den mit Gebäuden bebauten Hofstellenbereich im südöstlichen Teil von Flurstück 2542, Blickrichtung von Süden nach Norden. Im Bild die Südseite des viergeschossigen Wohnhauses mit der Photovoltaikanlage auf der Südseite des Daches. Im rechten Bildteil der ungefähr 1964 errichtete Altbauteil (Ostteil) und im linken Bildteil der ca. 2008 erbaute Neubauteil (Westteil). Nach Mitteilung von einem der Miteigentümer wurde die Photovoltaikanlage auf dem Wohnhaus etwa 2011 (88 Module mit ca. 16,3 kWp) installiert und die auf dem Garagendach (30 Module mit ca. 7,20 kWp) befindliche Photovoltaikanlage ist etwa Ende 2013 installiert worden. Es handelt sich somit um zwei Photovoltaikanlagen. Nähere Einzelheiten hierzu sind nicht bekannt und konnten auch nicht über das Energieversorgungsunternehmen in Erfahrung gebracht werden.

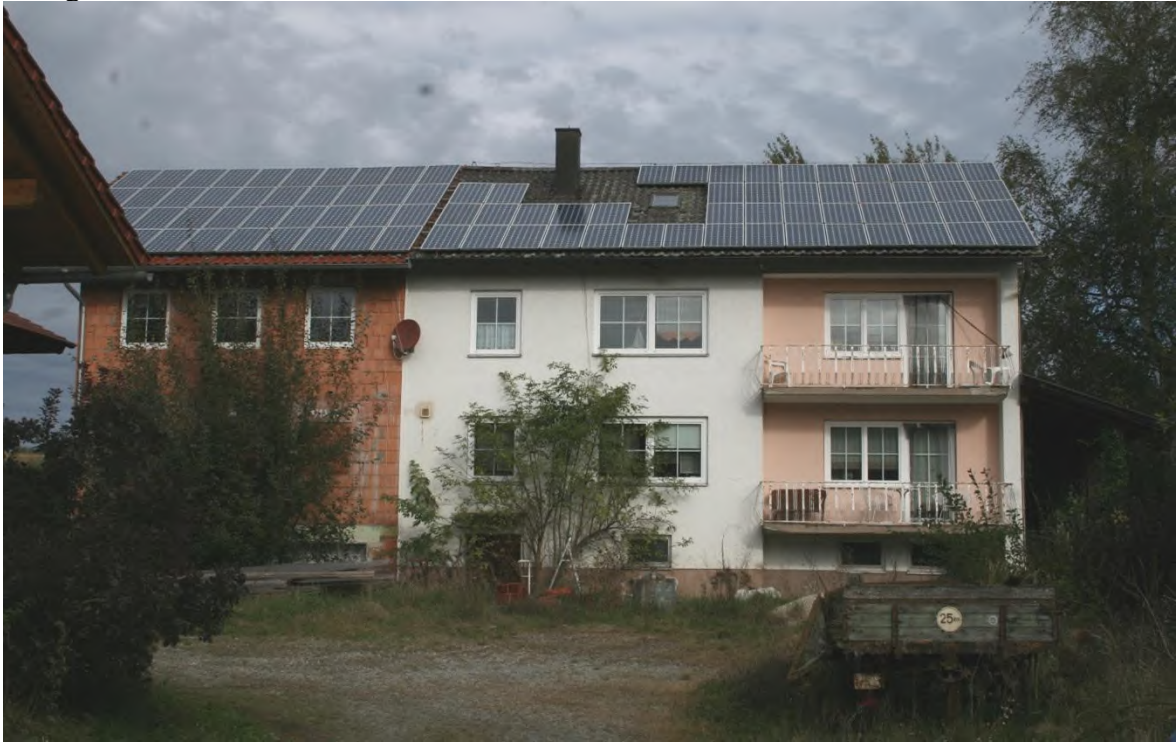
Bild 5: Standort auf der Gemeindeverbindungsstraße, die unmittelbar südlich am Hofstelenanwesen entlang verläuft, im Bereich der Hofeinfahrt, Blickrichtung Norden. Im Bild die Südseite des viergeschossigen Wohnhauses, dessen Untergeschoss an der Nordseite in den Hang gebaut ist. Im rechten Bildteil der ungefähr 1964 errichtete Altbauteil (Ostteil), der ca.  $\frac{2}{3}$  der Gebäudegrundfläche einnimmt, und im linken Bildteil der ca. 2008 erbaute Neubauteil (Westteil), auf den etwa  $\frac{1}{3}$  der Gebäudegrundfläche entfallen.

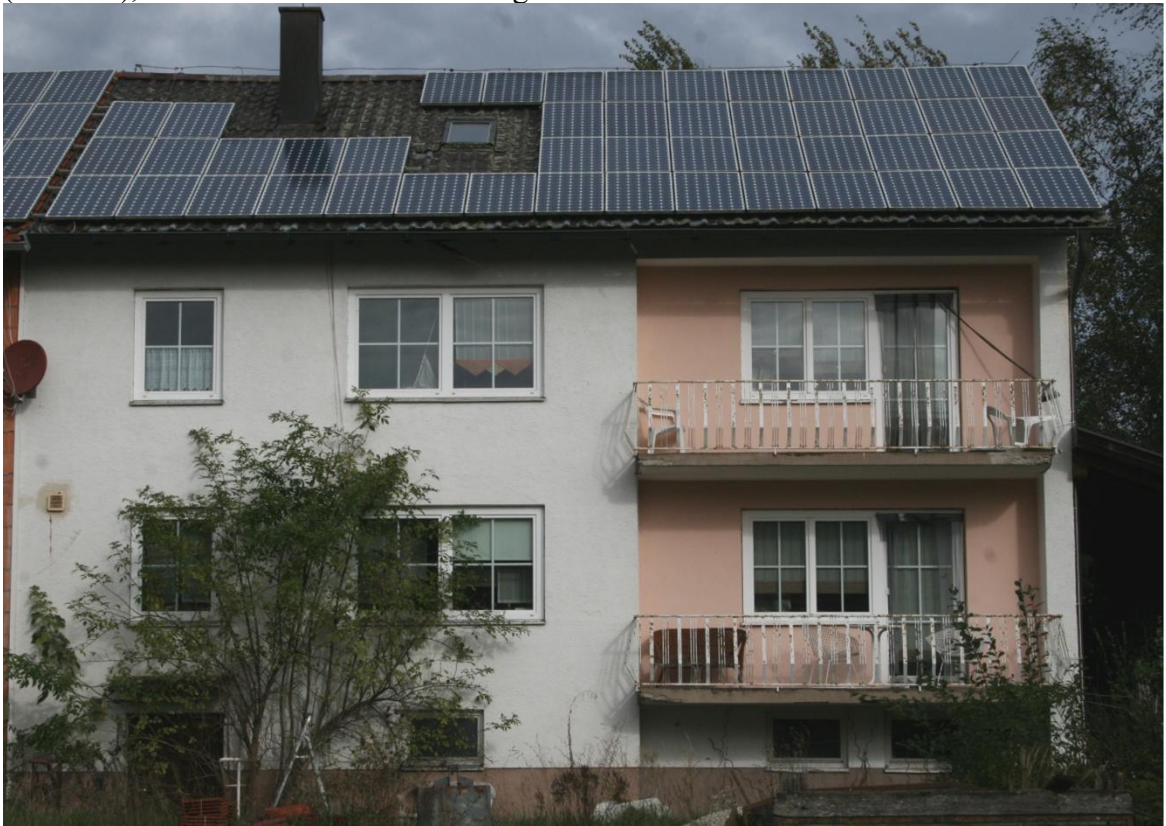
Bild 6: Standort auf der Gemeindeverbindungsstraße, die unmittelbar südlich am Hofstelenanwesen entlang verläuft, im Bereich der Hofeinfahrt, Blickrichtung Norden. Im Bild die Südseite des viergeschossigen Wohnhauses, hier der ca. 1964 errichtete Altbauteil (Ostteil) mit den teilweise vorgezogenen Balkonen an der Gebäudesüdseite. Der Betonboden der beiden Balkone weist Abplatzungen auf, die auf Frostrisse zurückzuführen sind.

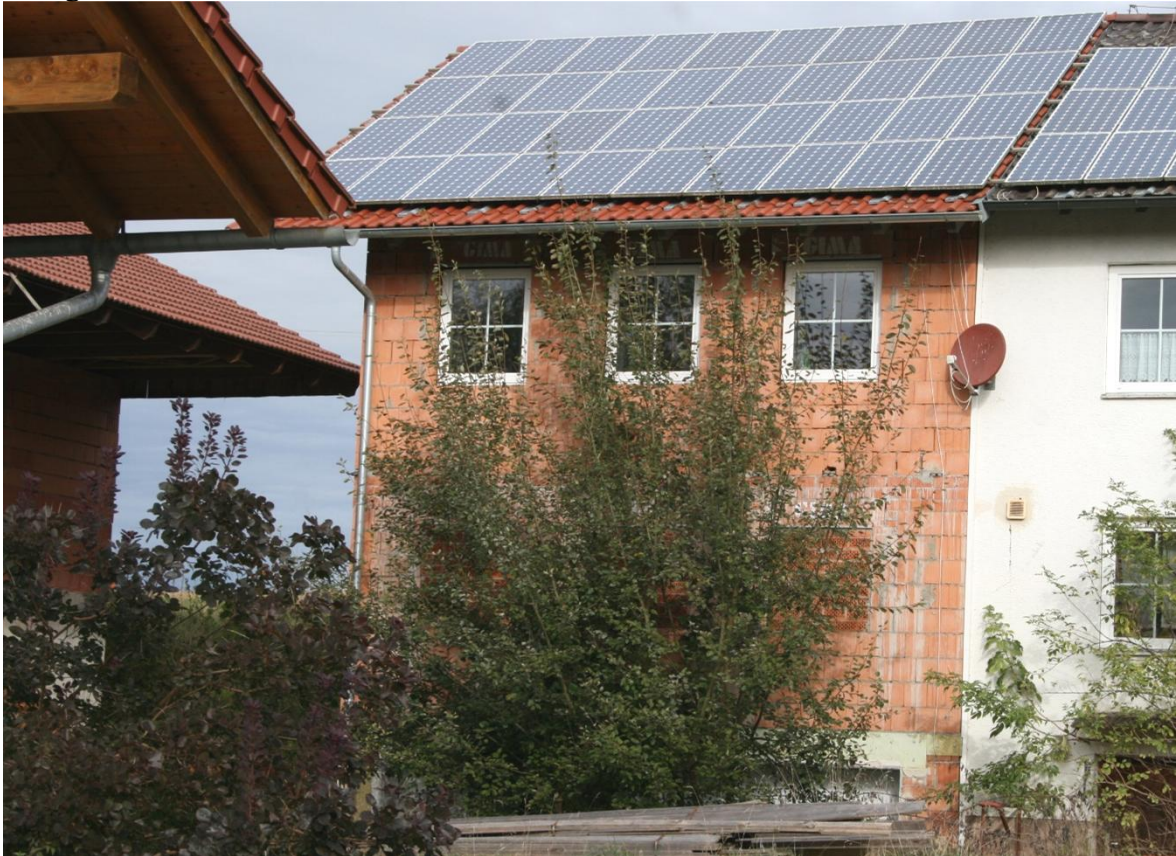
Bild 7: Standort auf der Gemeindeverbindungsstraße, die unmittelbar südlich am Hofstellenanwesen entlang verläuft, im Bereich der Hofeinfahrt, Blickrichtung Nordnordwest. Im Bild die Südseite des viergeschossigen Wohnhauses, hier der ca. 2008 errichtete Neubauteil (Westteil). Hier sind im Bereich des Erdgeschoss zwar die Fensteröffnungen vorhanden, es fehlen aber die Fenster an der Südseite im Erdgeschoss. Dem äußeren Anschein nach befindet sich zumindest das Unter- und Erdgeschoss vermutlich noch im Rohbauzustand.

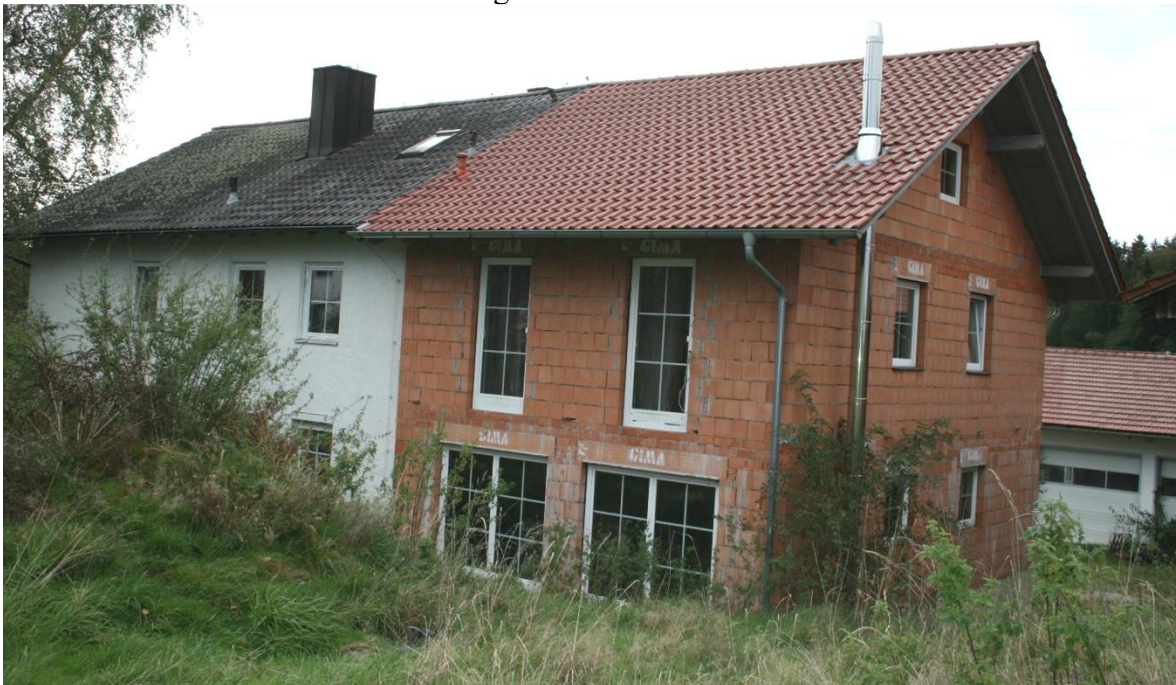
Bild 8: Standort im nördlichen Bereich des Hofstellenanwesens Bärnöd 10 in Grattersdorf, Blickrichtung Südosten. Im Bild die Nord- und Westseite des viergeschossigen Wohnhauses, dessen Untergeschoss an der Nordseite in den Hang gebaut ist. Im linken Bildteil der etwa 1964 errichtete Altbauteil (Ostteil) und im rechten Bildteil der ca. 2008 erbaute Neubauteil (Westteil). Rechts am Bildrand im Hintergrund die Nordseite der Doppelgarage mit den beiden Einfahrtstoren.
