Az.: 1 K 23/25

Datum: 13.01.2026

Exposé

**über den Verkehrswert der FI.Nr. 1074 der Gemarkung Freihaslach
Nordwest**

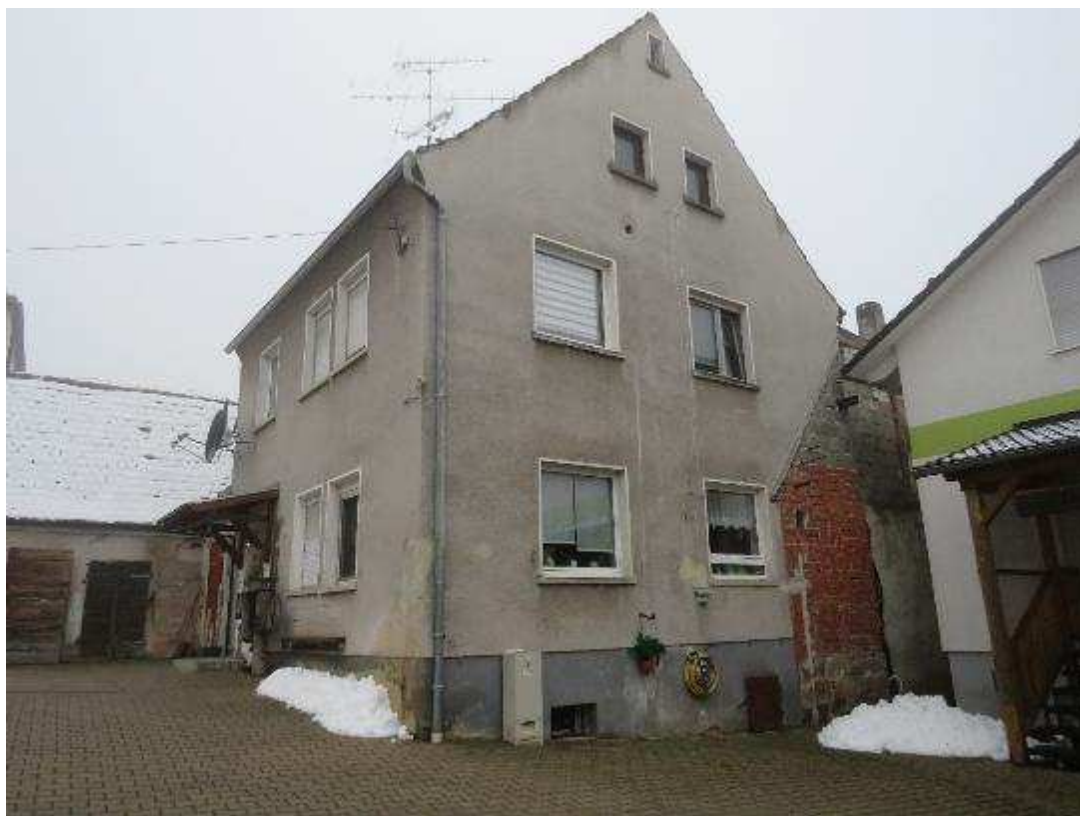
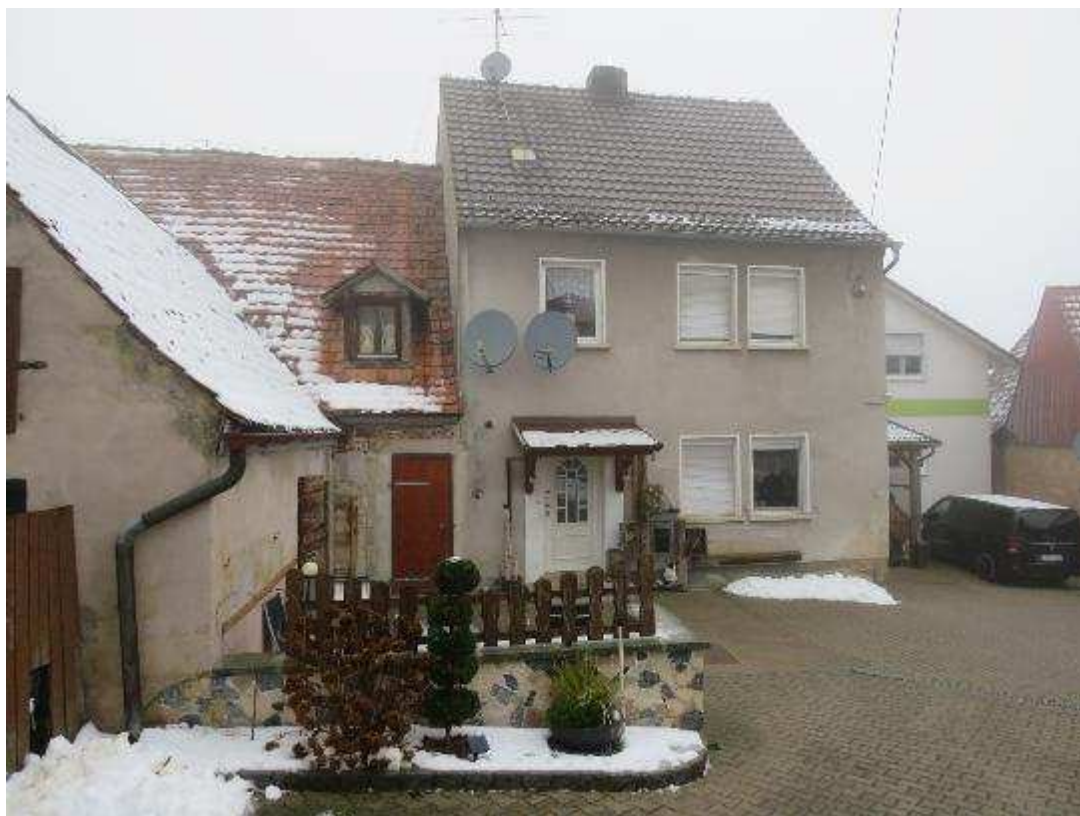
Abbildung: Ansicht von Osten

Abbildung: Ansicht von Süden

Das Gebäude wurde um ca. 1930 als kleines Einfamilienwohnhaus mit angegliedertem Stall (im Westen) errichtet. Im Zeitverlauf fanden verschiedene Aus- und Umbauten statt, insbesondere im Jahr 1960. An der nördlichen Gebäudeseite befindet sich zudem ein Anbau mit überdachter Terrasse.

- Salpeter einschlüsse im Sockelbereich
- Unverputzte Wandbereiche
- Unzureichende Wärmedämmung
- Fehlende Zentralheizung
- Elektroinstallation und sonst. Installationen nicht mehr zeitgemäß
- Anbau und überdachte Terrasse an der nördlichen Gebäudeseite einfacher und unvollständiger Konstruktion.

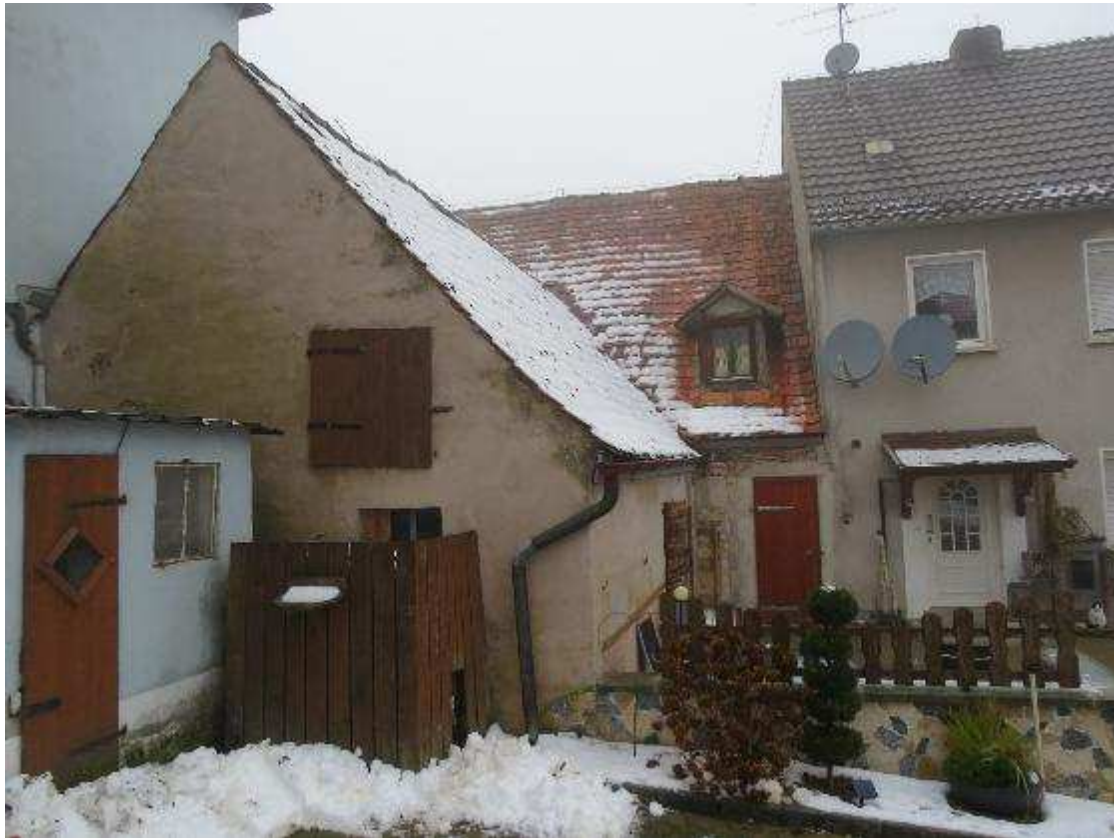
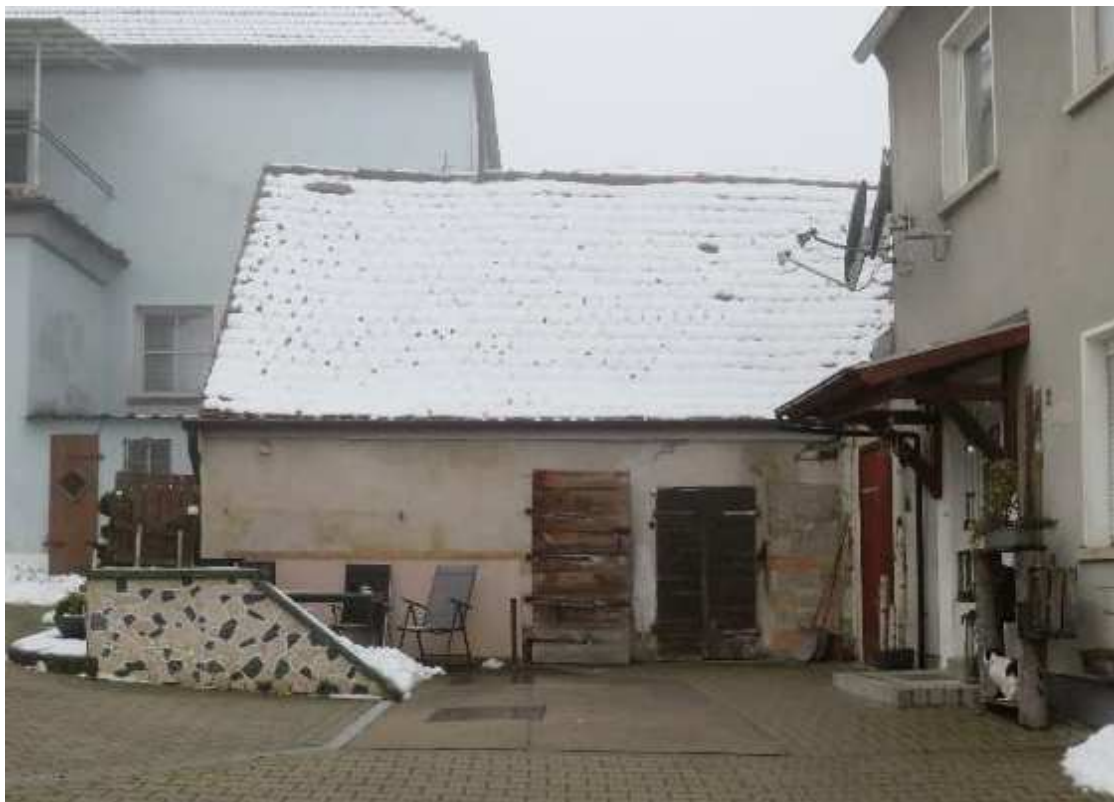
Abbildung: Ansicht von Südosten

Abbildung: Ansicht von Nordosten

Der ehemalige Stallanbau wurde um ca. 1920 errichtet. Durch Aufgabe der Tierhaltung wird der Komplex heute als Lager genutzt, wobei eine Entkernung der Stalleinrichtung nicht oder nur unzureichend erfolgte. Die Bauweise entspricht der typischen fränkischen Mischkonstruktion des frühen 20. Jahrhunderts. Aus- und Umbauten fanden nicht statt. Unter dem Gebäude befindet sich ein zweigliedriger, rd. 22 m² großer Gewölbekeller.

- Starke Zersetzung des Mauerwerkes und des Bodens
- Schäden im Dachbereich
- Nicht mehr nutzbare Stalleinrichtung vorhanden
- Fenster und Türen z.T. schadhaft

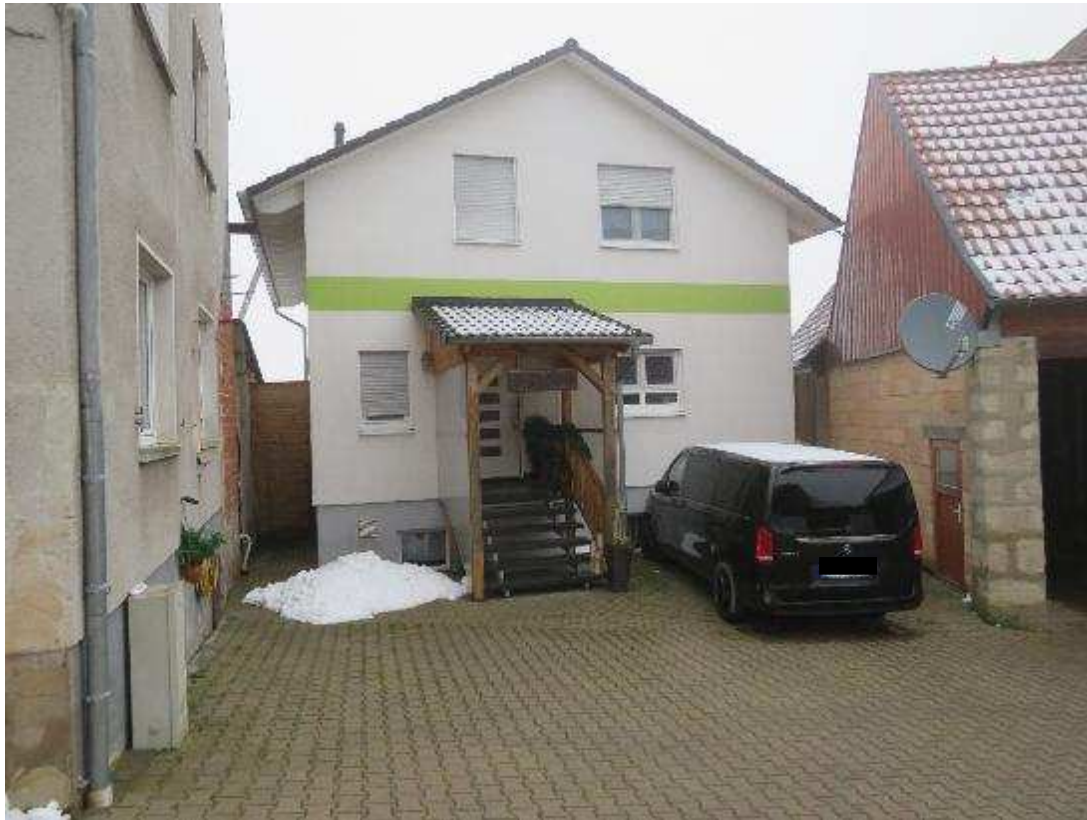
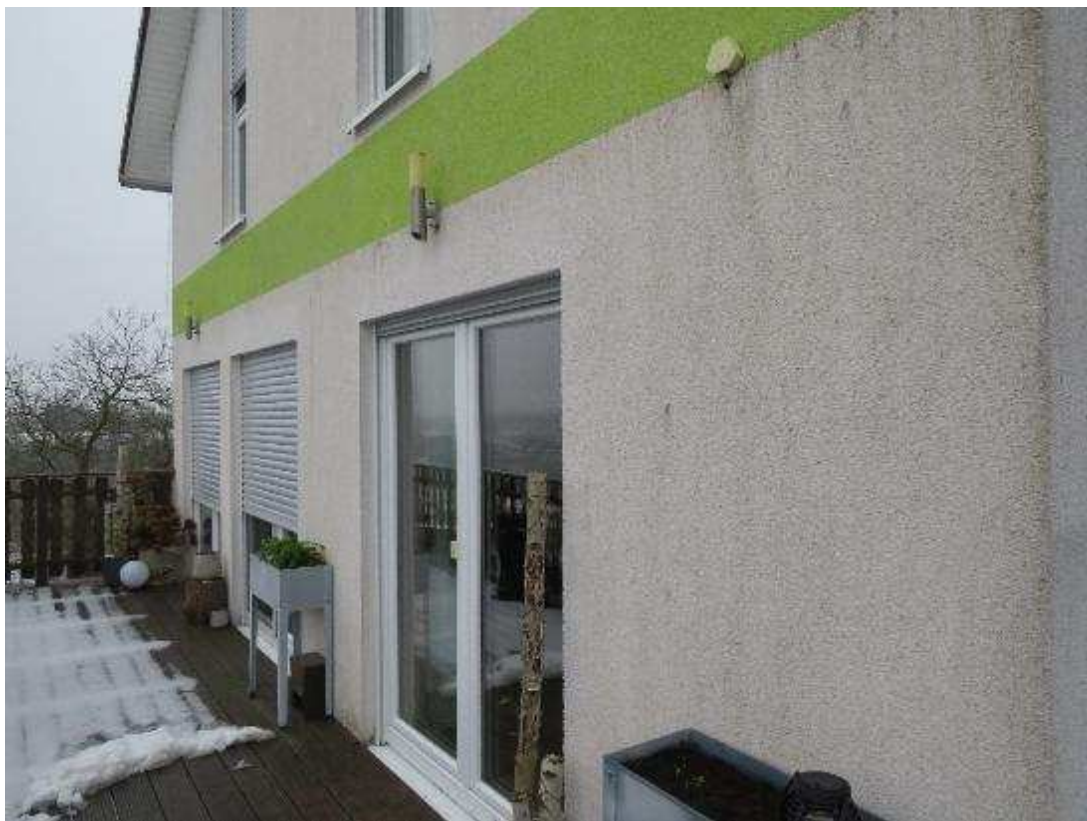
Abbildung: Ansicht von Südosten (Fahrzeugkennzeichen unkenntlich gemacht)

Abbildung: Ansicht von Nordwesten

- Treppe im Kellerbereich nicht verkleidet (Restbauarbeiten)

Insgesamt befindet sich das Wohnhaus in einem **guten Erhaltungszustand**. Bei Durchführung üblicher Instandhaltungsmaßnahmen und Fertigstellung der Kellertreppe ist eine wirtschaftliche Nutzung des Gebäudes über einen längeren Zeitraum weiterhin möglich. Das Nutzungspotenzial als Einfamilienwohnhaus ist grundsätzlich gegeben; die Gebäudegröße ist zweckmäßig und bietet ausreichend Raum für eine Familie.

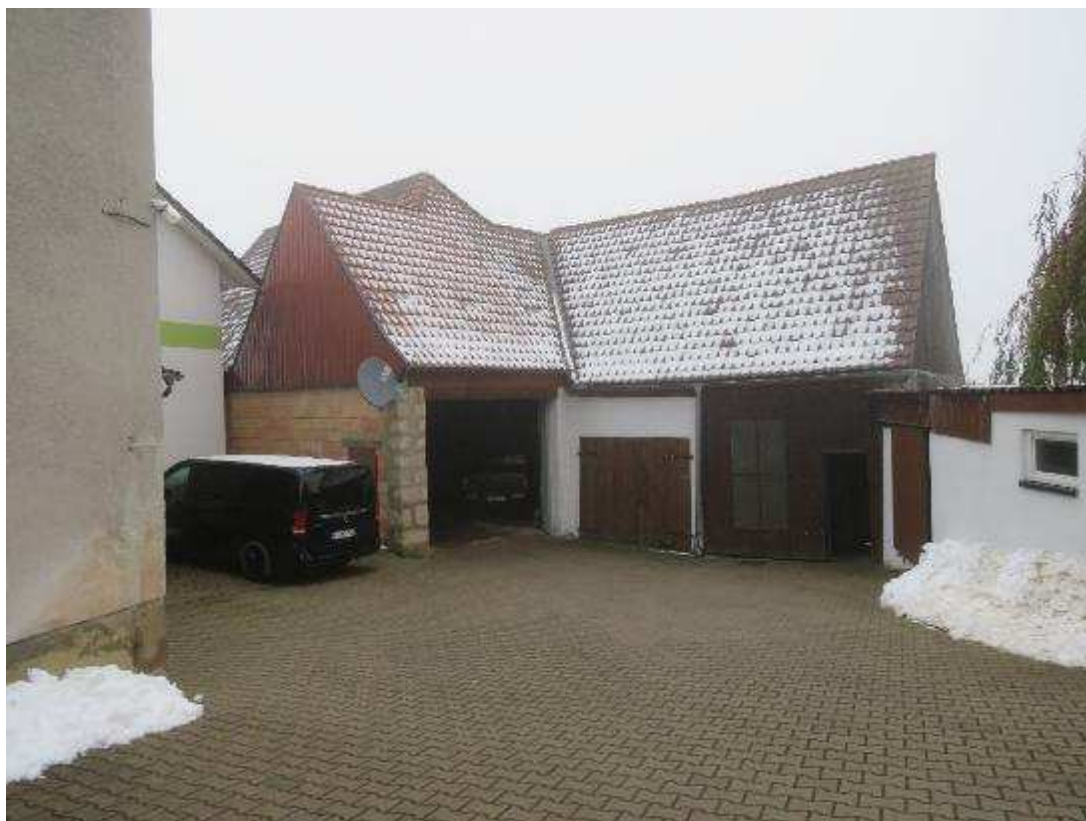
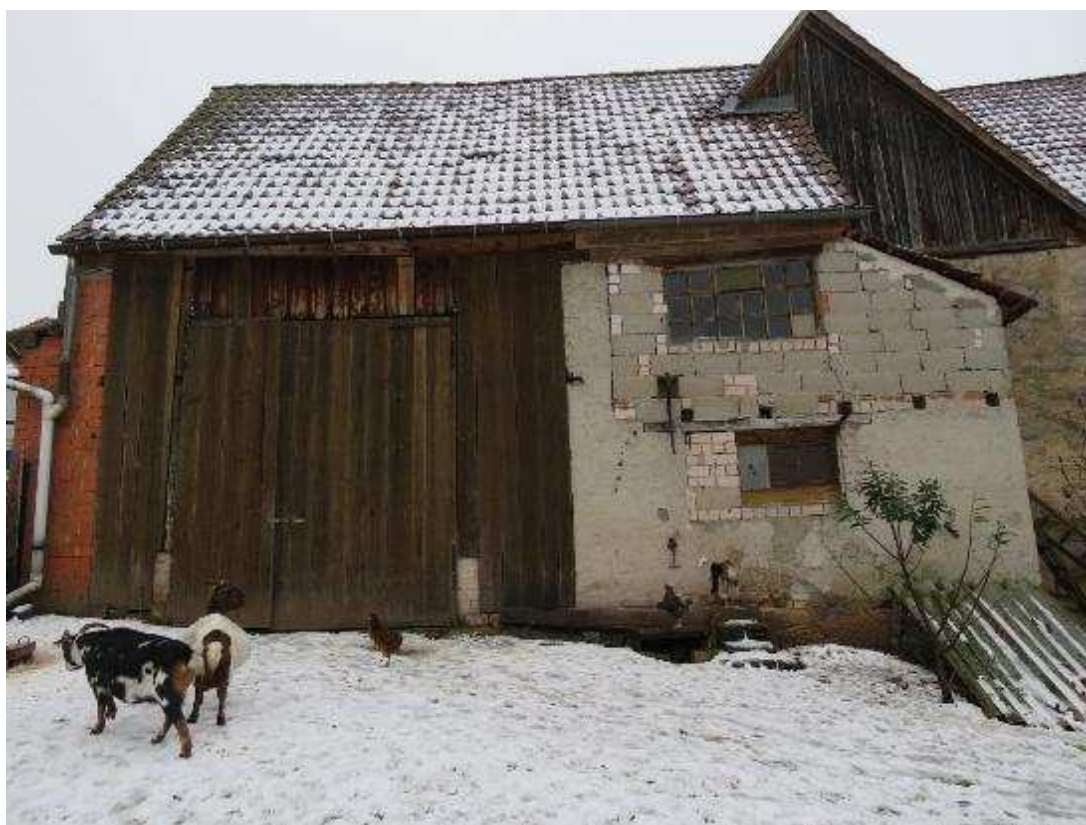
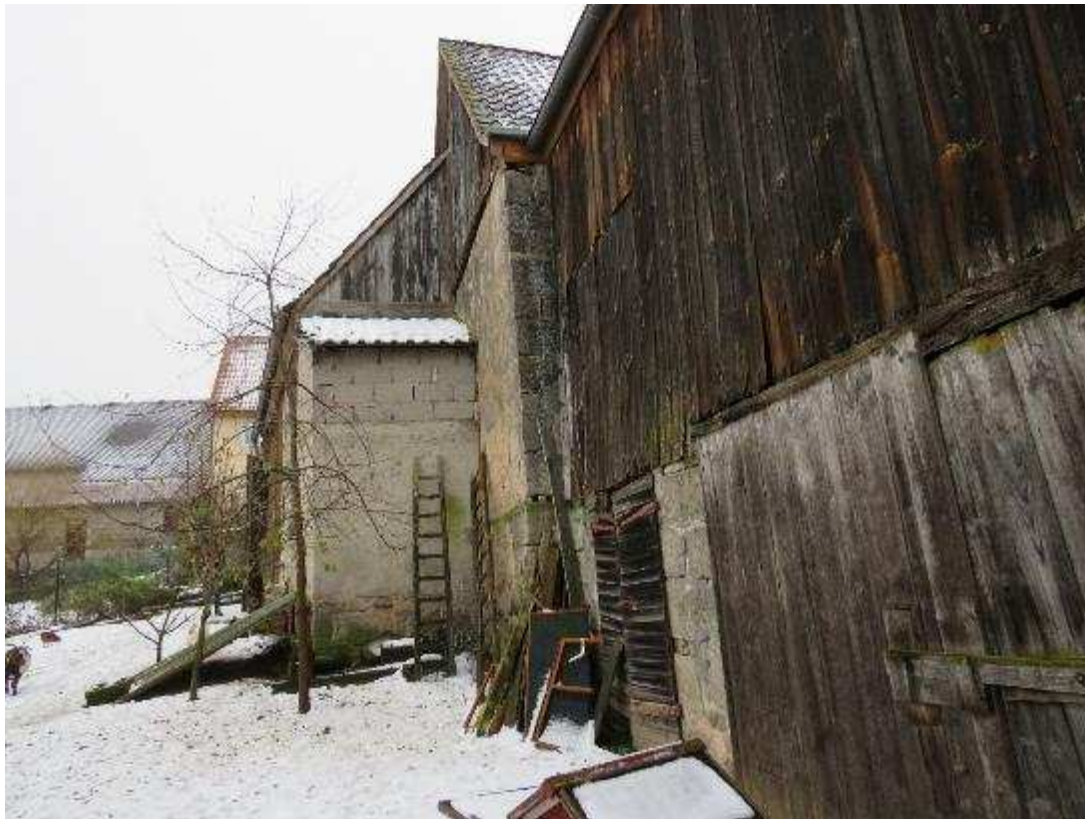
Abbildung: Ansicht von Westen

Abbildung: Ansicht von Osten

Abbildung: Ansicht von Norden

Die Scheune wurde etwa um 1930 auf der Grundlage einer landwirtschaftlichen Nutzung errichtet und später, ca. um 2010, im Hofbereich durch den Einbau von einem Sektionaltor z.T. als Garage umgenutzt. Die Bauweise ist als üblich für solche Scheunenkomplexe in der Region einzustufen. Zum Zeitpunkt der Besichtigung wurden die Räumlichkeiten nur noch als einfache Unterstell- und Lagermöglichkeit bzw. als Garage genutzt; zum Teil auch ungenutzt bzw. zur Aufbewahrung nicht mehr benötigter Maschinen und Geräte verwendet.

- Verschiedene An- und Umbauten in teils unvollständiger Ausführung.

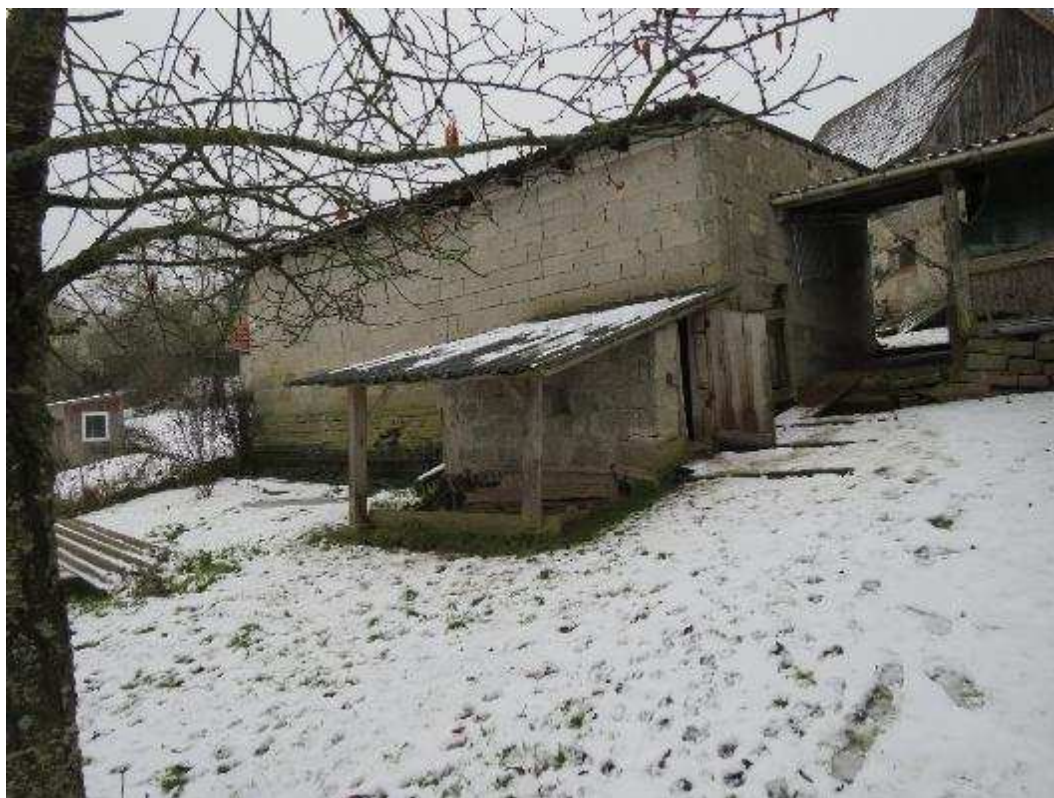
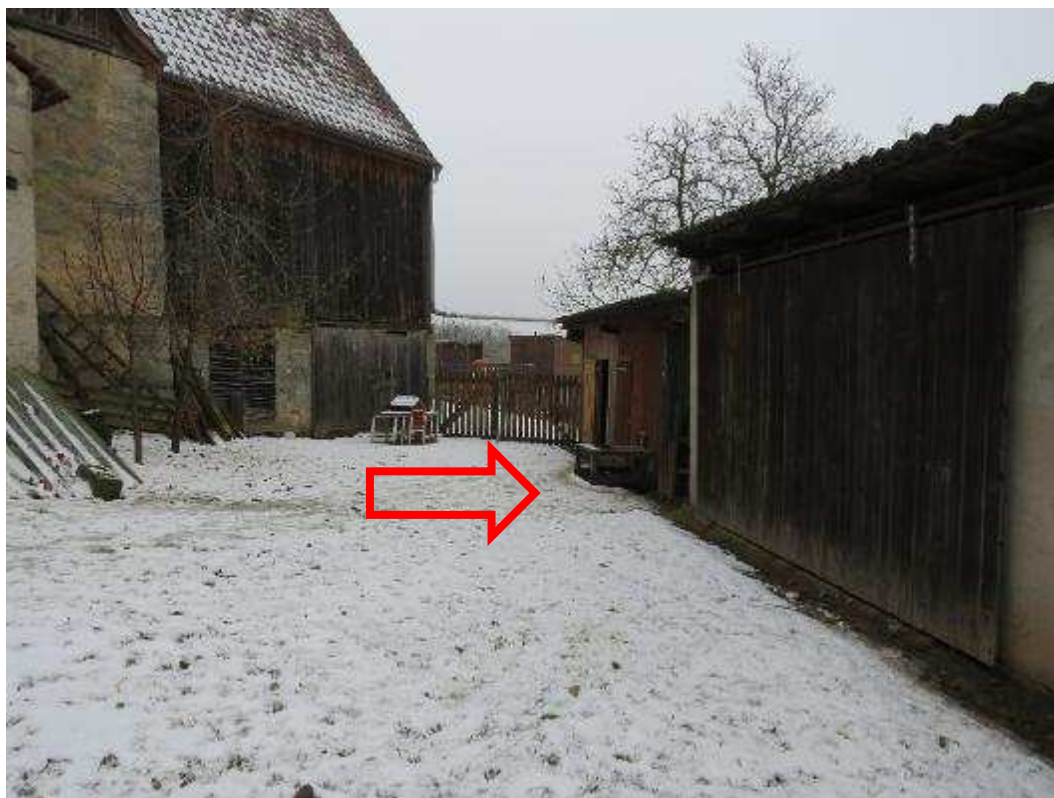
Abbildung: Ansicht von Nordosten

Abbildung: Ansicht von Süden

Das Schuppengebäude wurde etwa um 1980 auf der Grundlage einer landwirtschaftlichen Nutzung errichtet. Die Bauweise ist als einfach und funktional anzusehen. Zum Zeitpunkt der Besichtigung wurden die Räumlichkeiten als einfache Unterstell- und Lagermöglichkeit genutzt.

- Asbesthaltige Faserzementwellplatten
- Fehlende Dachrinnen und Rohre
