1 K 24/24

Exposé

zum Wertgutachten vom 11. Juli 2024

97215 Uffenheim
Rothenburger Str. 10

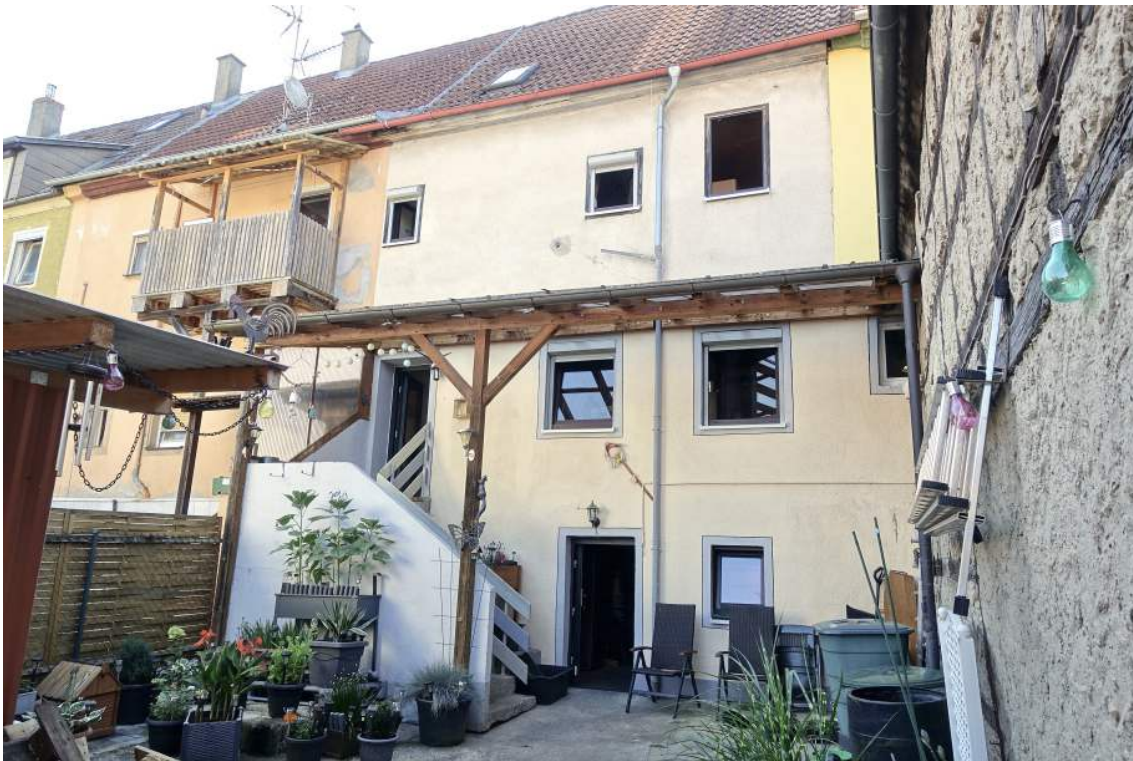
Ansicht von Westen vom Hof

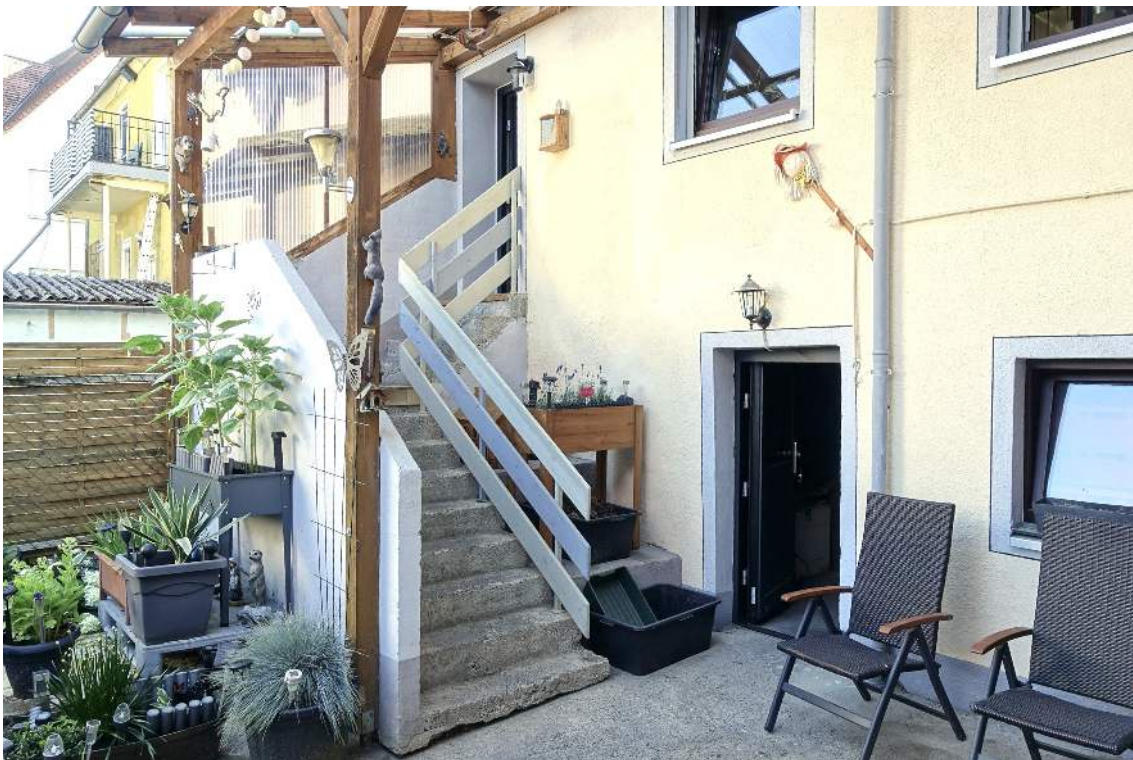
| Treppe | Innentreppen: geradläufige Holztreppe mit Holzhandlauf Außentreppe: zweiläufig gerade Stahlbetontreppe mit Mauerwerkswange und Holzgeländer |
| besondere Bauteile | Überdachung der Außentreppe im Hof als Kantholzkonstruktion mit Eindeckung aus transparenten Kunststoffstegplatten |

Außentreppe

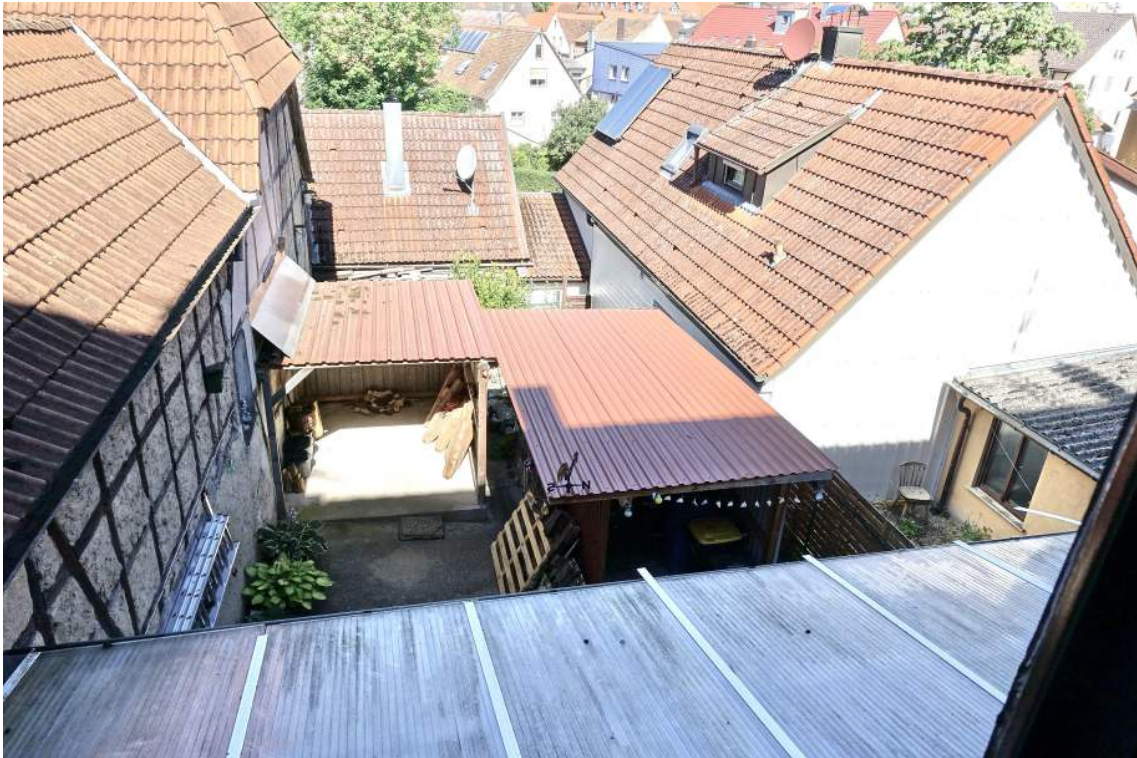
| Oberflächenbefestigung | Der Innenhof ist überwiegend mit Betonfeldern und Betonpflaster befestigt. |
| Baumängel, Bauschäden | <p>wesentliche, soweit erkennbar:</p> <p>Die Beläge weisen teilweise Risse, Schwellen, Setzungen und Frostschäden auf.</p> |

Blick vom Obergeschoss nach Norden über den kleinen Hof

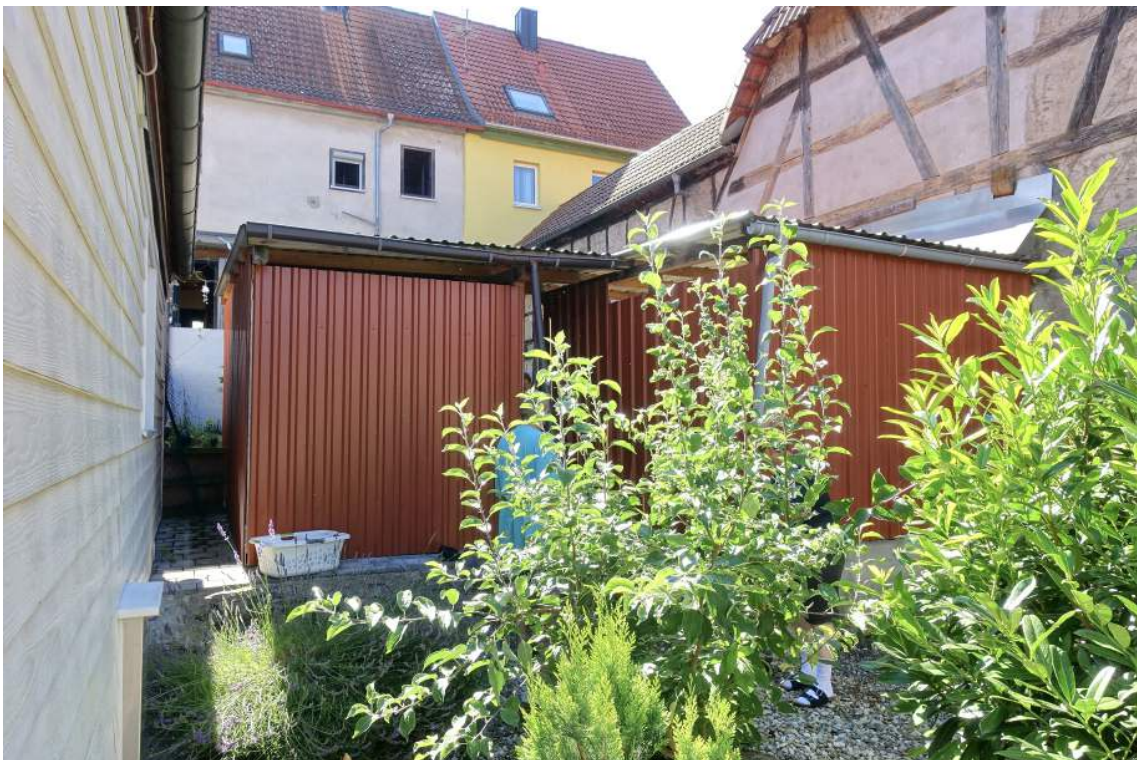
| besondere Bauteile | zwei einfache einseitig offene Lagerschuppen in Holzkonstruktion mit Trapezblechbekleidung |

Blick von Westen auf die Schuppen und das Wohnhaus

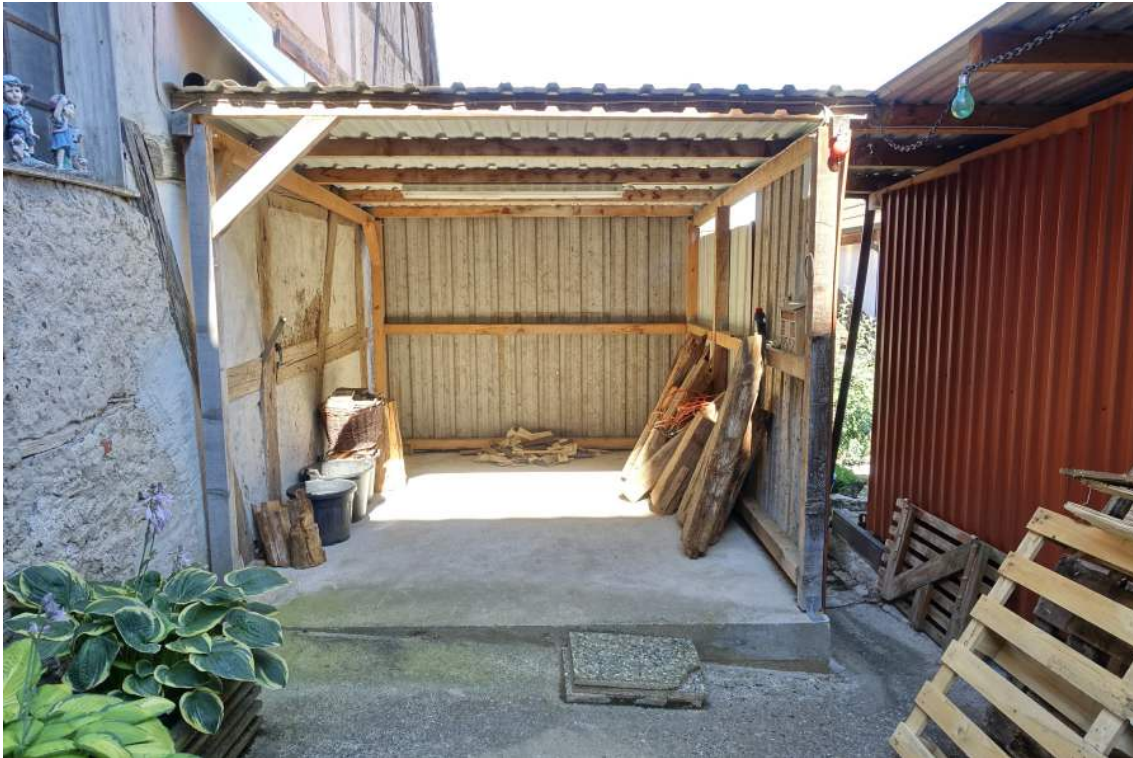
offener Schuppen im kleinen Hof an der Südseite

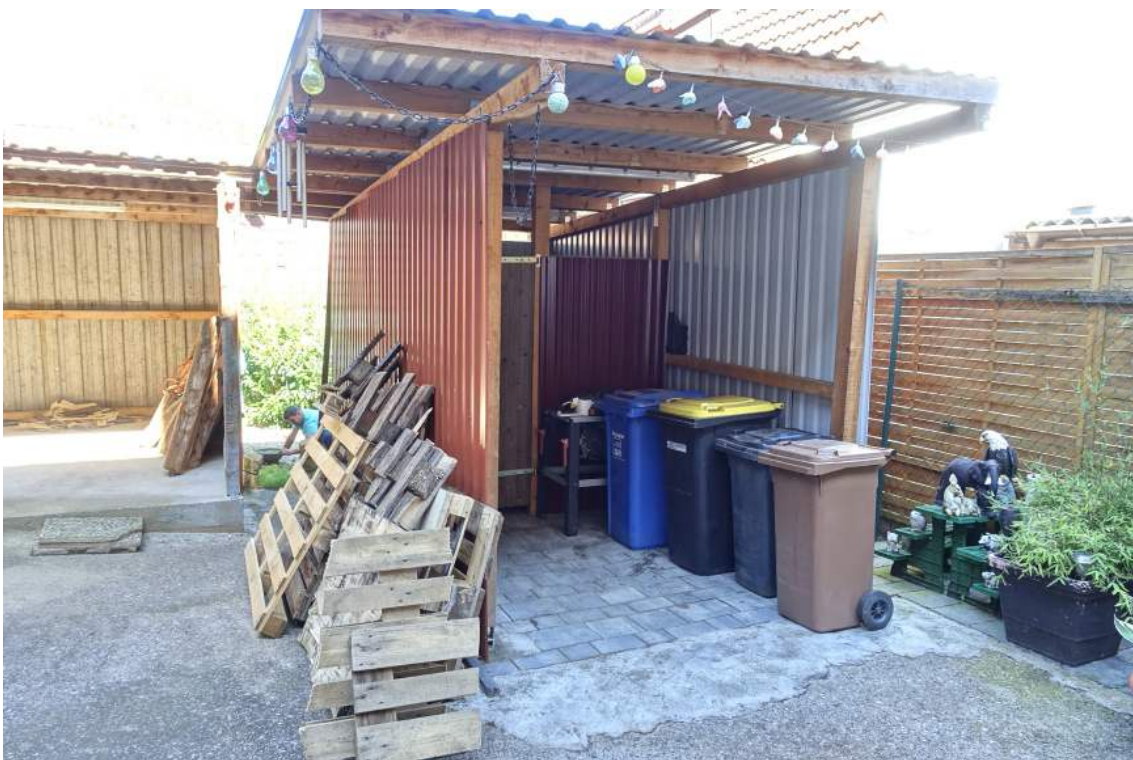
offener Schuppen im kleinen Hof an der Nordseite
