## GUTACHTEN

im Auftrag des Amtsgerichts Wolfratshausen, Aktenzeichen: **1 K 25/2022**,  
über den Verkehrswert (Marktwert) von

a) Hubertusstraße 7d, Grundstück Fl.Nr. 783/58 mit 361 m<sup>2</sup>, bebaut mit einem Reiheneckhaus mit insgesamt rd. 285 m<sup>2</sup> Wohn-/Nutzungsfläche,

Gutachten Nr.: 23-1061 vom 1. Dezember 2023

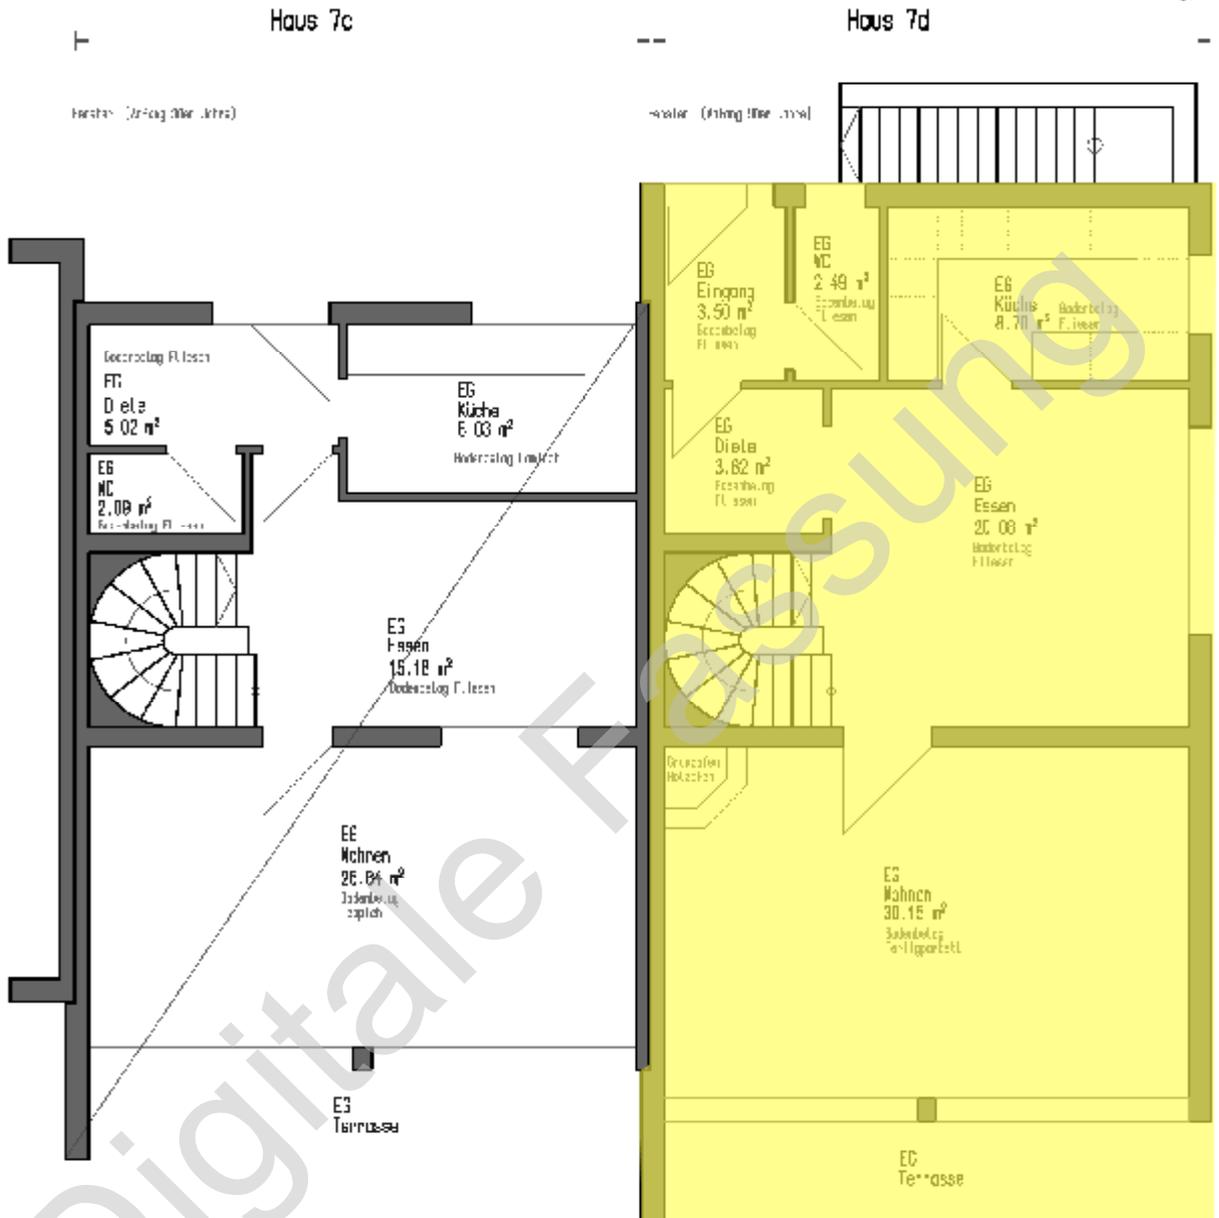
Erdgeschoss

Der Zugang in das Gebäude erfolgt von Norden über einen überdachten, eine Stufe über Geländeneiveau liegenden Eingang (s. Grundriss *Erdgeschoss* bzw. Fotodokumentation i. d. Anlage).

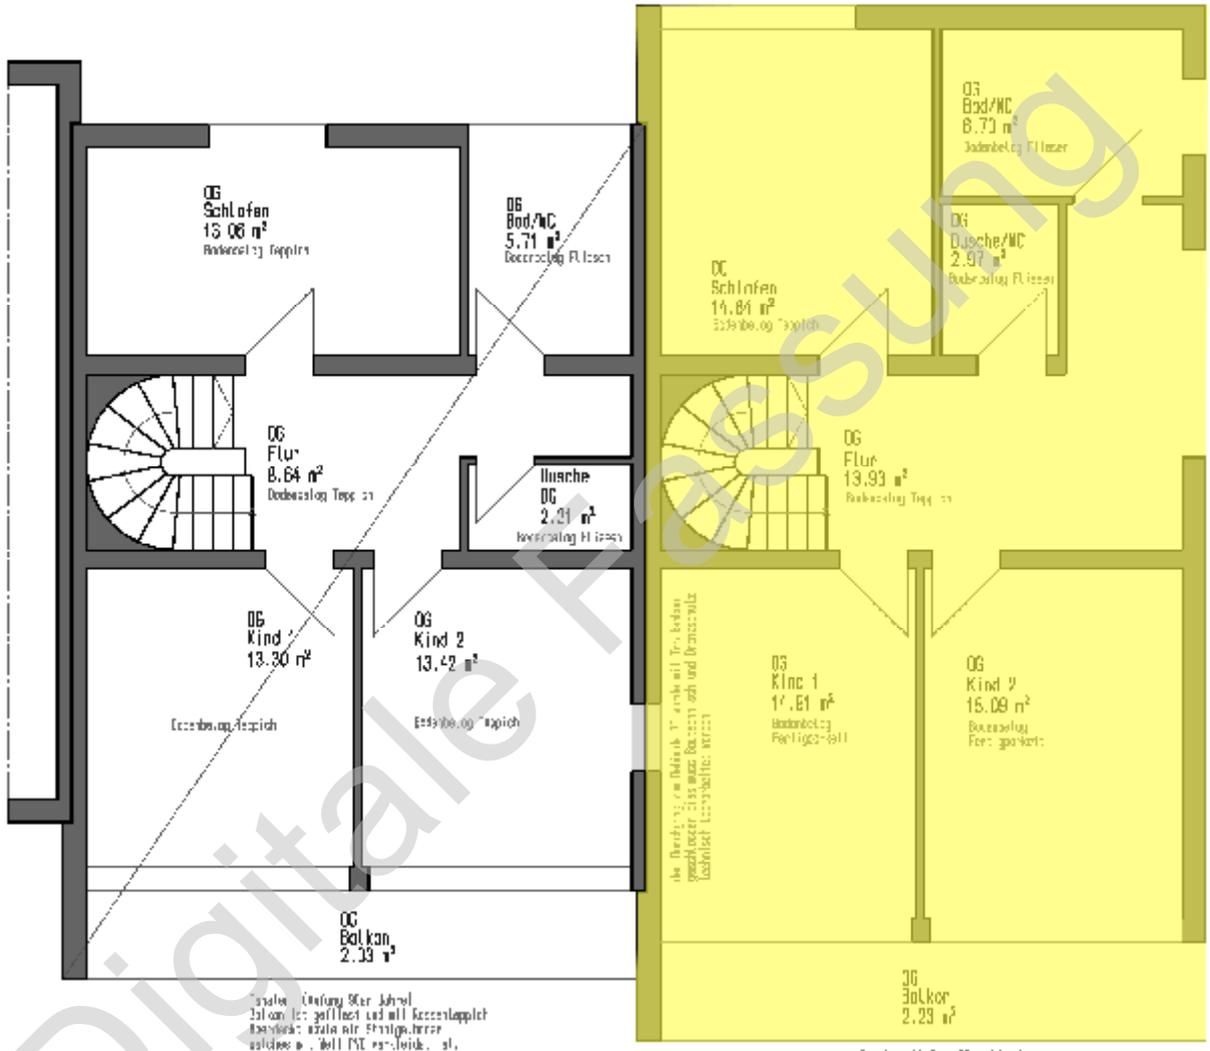
# Reihenmittelhaus, Grundriss

Zentraler, L-förmiger Flur mit Treppenabgang in das Erdgeschoss sowie Einschubtreppe in den Speicher. Vom Flur aus sind alle Räume erschlossen: nach Norden Schlafzimmer, Duschbad (ohne Fenster) und Bad/WC (mit Fenster) sowie nach Süden zwei Kinderzimmer, beide mit Austritt zur Südloggia. Hier ist anzumerken, dass das südwestliche Zimmer über einen Türdurchbruch mit dem unmittelbar westlich angrenzenden Reihenmittelhaus Nr. 7c verbunden ist (s. Bestandsplan *Obergeschoss* bzw. Fotodokumentation i. d. Anlage).

Feuster: Ausführung 30er-Jahre!  
Balkon: gelb. lack. und mit Kessensplatt  
Bodenbelag: Teppich mit Fräse, braun  
Küche: mit PVC-Platt. gelb.

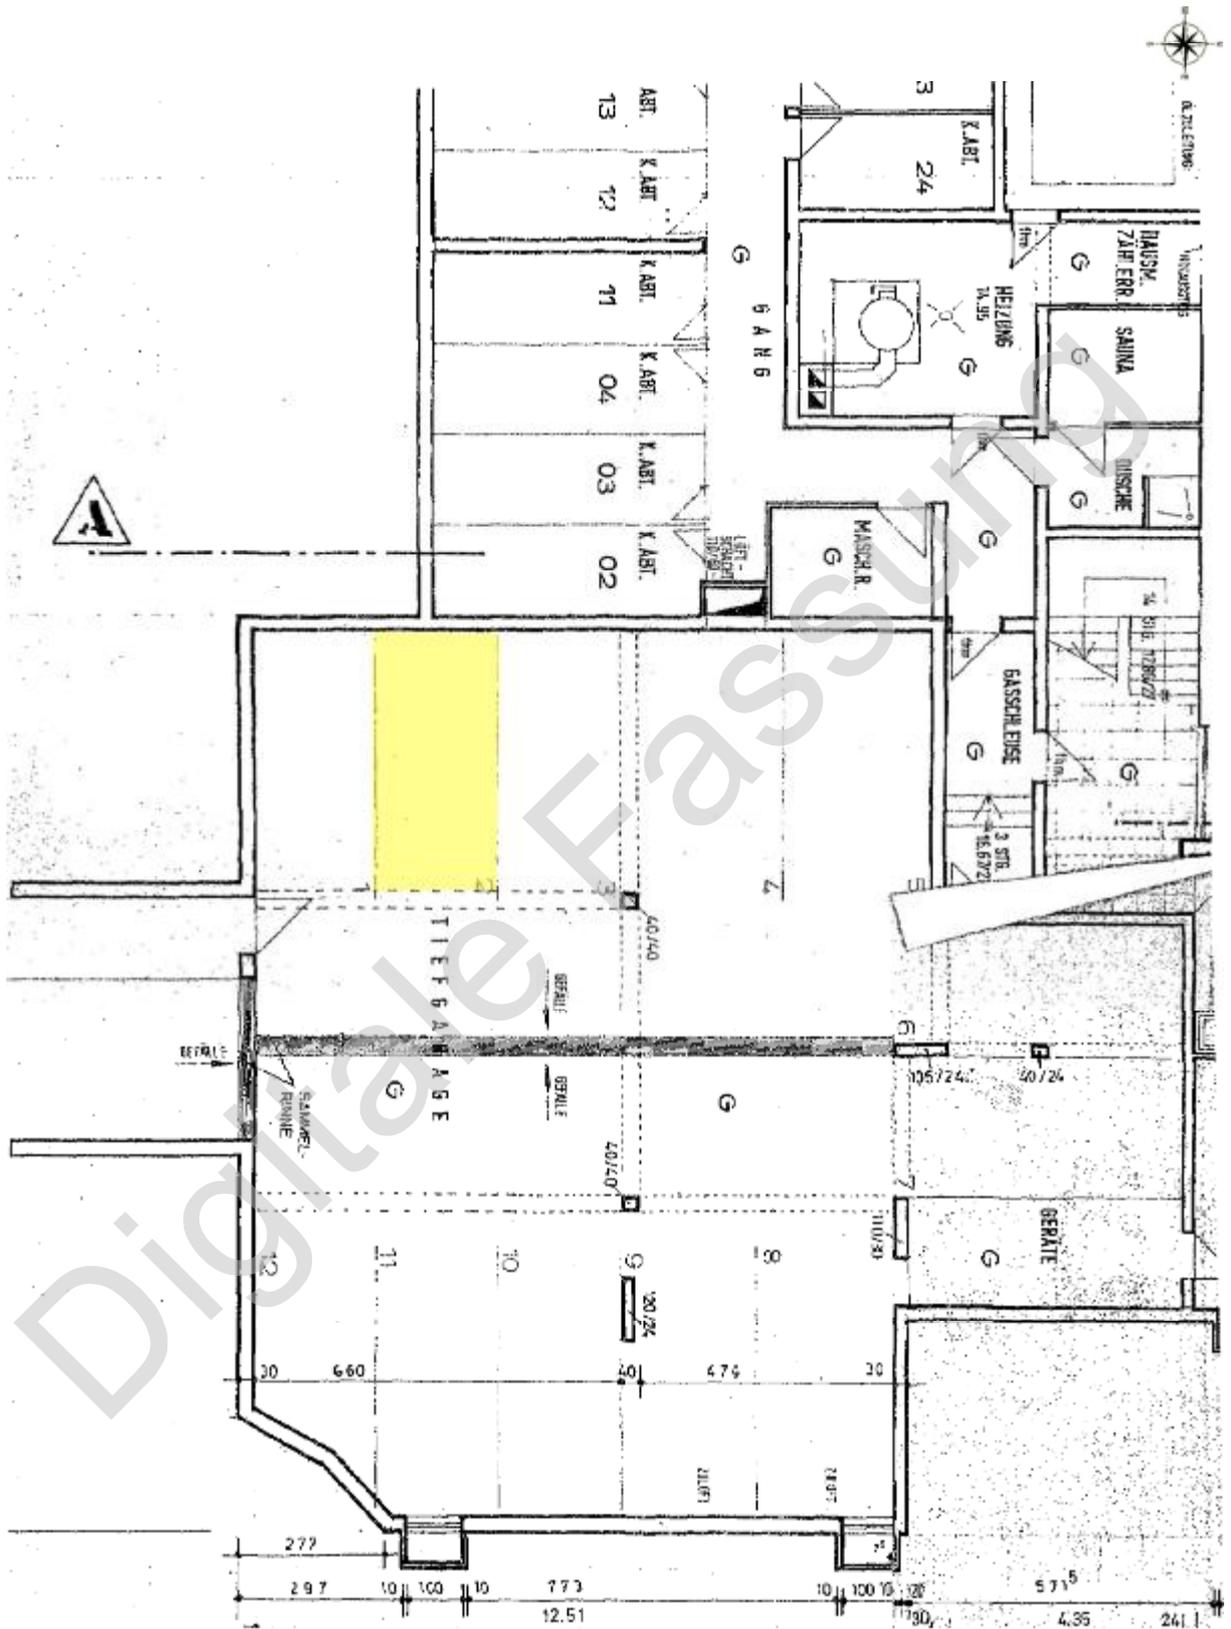
# Aufteilungsplan, Tiefgarage

Stellplatz Nr. 2

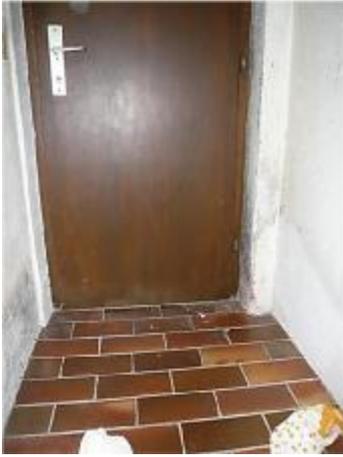
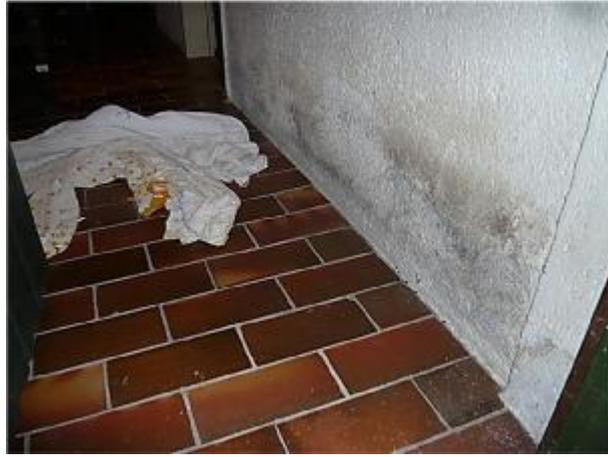
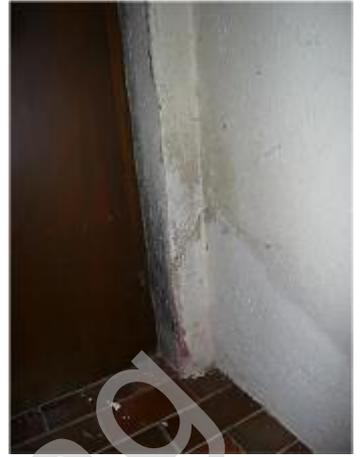
Zeitgeschmack genügend zu beurteilen. Der Unterhaltungszustand wird als einfach und nicht regelmäßig gepflegt empfunden. Im Kellergeschoss, Flur zur Außentreppe, zeigten sich Verfärbungen und Putzabplatzungen durch Feuchtigkeit. Nach Angabe dringt bei Starkregen vom Treppenaufgang Wasser in den Keller ein; ursächlich hierfür sei ein verstopftes Fallrohr. Die Wandfliesen im Duschbad verfügten teils über unterschiedliche Farben und an der Decke sowie den Fliesenfugen zeigte sich Schimmelbildung; ein nicht unerheblicher Instandhaltungs-/Modernisierungsstau ist gegeben. Weitere Angaben über wertrelevante Baumängel oder -schäden wurden nicht gemacht; auch konnten solche visuell nicht festgestellt werden. Für eine wirtschaftliche Anschlussnutzung und zur Schaffung zeitgemäßer Wohnstandards ist nach Auffassung des Unterzeichners der Einbau einer Heizungsanlage sowie eine durchgreifende (energetische) Sanierung bzw. Modernisierung nahezu aller Bau- und Ausstattungsteile zwingend erforderlich.

Zugang Außentreppe, Feuchte-/Putzschäden
