Gutachten über den Verkehrswert

i. S. d. § 194 BauGB i. V. m. ZVG

Auftraggeber	Amtsgericht Amberg Paulanerplatz 4 92224 Amberg
Eigentümer Gutachten Nr. GZ-Nr.	GGA22-329 1 K 27/22 ()
Objektart Objektadresse	Einfamilienhaus mit EG-Doppelgarage Zum Mottenbaum 2 92278 Illschwang
Tag Ortstermin Qualitätsstichtag WE-Stichtag	28. Oktober 2022 28. Oktober 2022 28. Oktober 2022

Einfamilienhaus mit EG-Doppelgarage
Zum Mottenbaum 2
92278 Illschwang

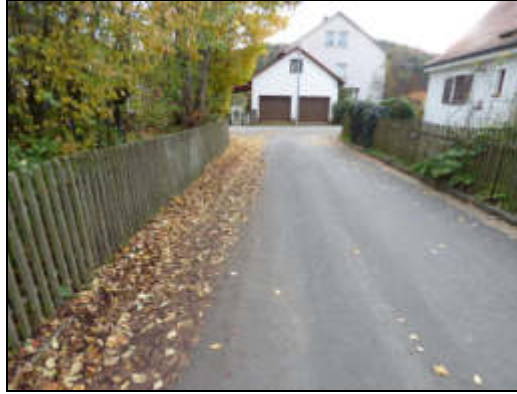
Ausbau der Straße Zum Mottenbaum (Zone 30): Erschließungsstraße, zweispurig, guter bis neuwertiger Feindeckenzustand ohne wesentliche Feindeckenausbesserungen, normal breite Erschließungsstraße, ohne Gehsteig, Straßenbeleuchtung als Standbeleuchtungskörper; Randbefestigung/Entwässerungsbereich mit Granitleistensteinen.

Ansichten der Erschließungsstraße Zum Mottenbaum nach Süden.

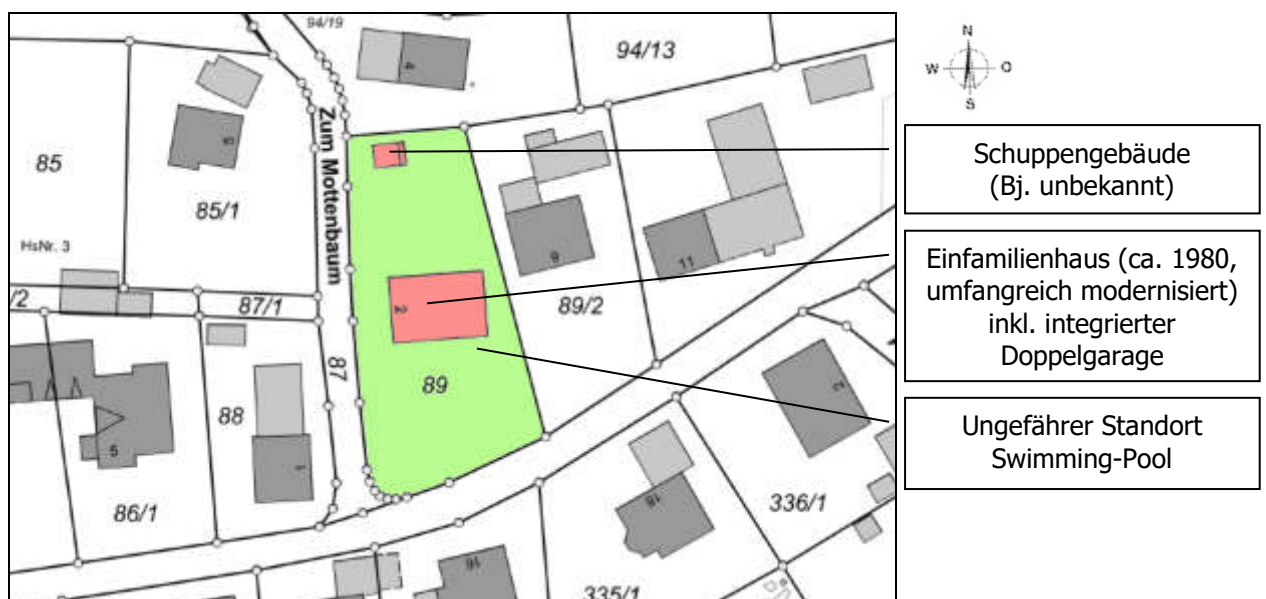
Gesamtübersicht der baulichen Anlagen

Schuppengebäude
(Bj. unbekannt)

Einfamilienhaus (ca. 1980,
umfangreich modernisiert)
inkl. integrierter
Doppelgarage

Ungefäher Standort
Swimming-Pool

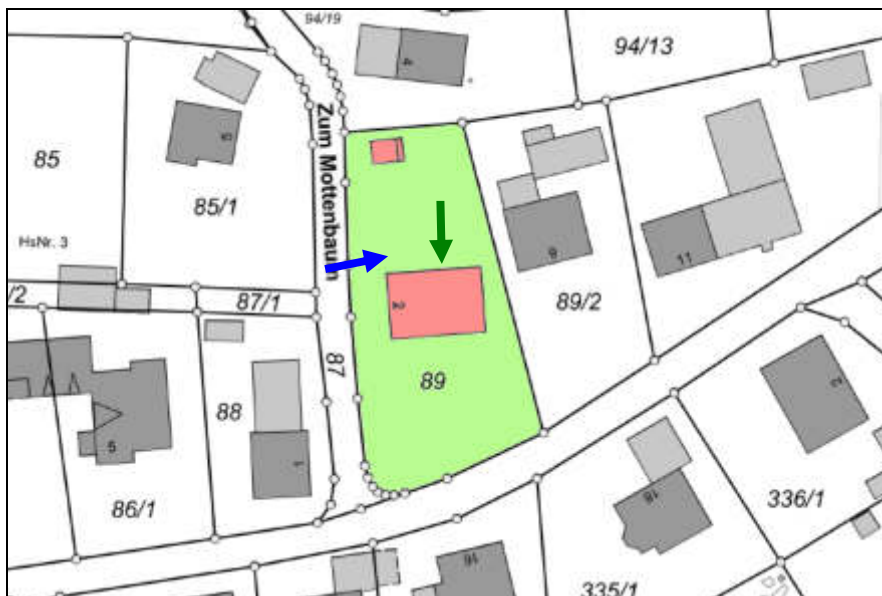
- Grundstückszufahrt von Westen über die Erschließungsstraße Zum Mottenbaum möglich
- Grundstückszufahrt 2 - entfällt
- Beide Anschlussstraßen sind öffentliche Erschließungsstraßen
- Hauptgebäudezugang (grüner Pfeil) von Norden aus traufseitig gegeben
- Grundstückszufahrt von Westen gegeben
- Einschränkungen rechtlicher oder tatsächlicher Art sind nicht vorhanden bzw. erkennbar (z. B. Geh- und Fahrrechte o. ä.), jedoch ist die Hausstromleitung nicht dinglich gesichert

Gesamtübersicht Zufahrts-/Zugangssituation

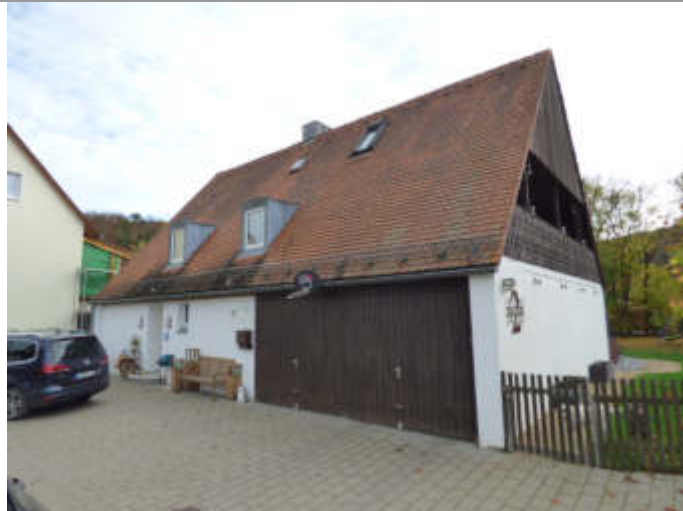
Bild 1

Gesamtaußenansicht von Nordwesten

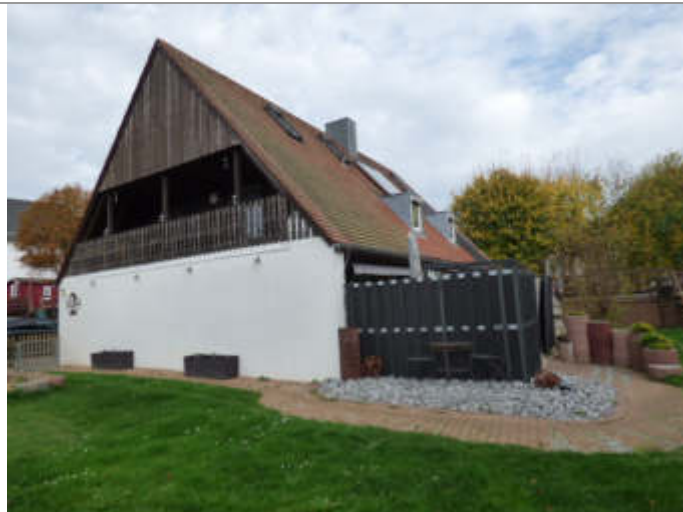
Bild 2

Gesamtaußenansicht von Südwesten

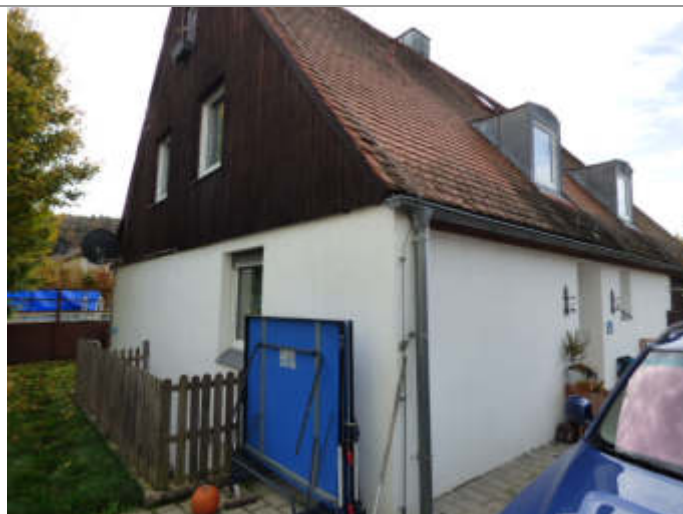
Bild 3

Gesamtaußenansicht von Nordosten
