## **GUTACHTEN**

**über die Verkehrswerte von bebauten und unbebauten Grundstücken in der  
Gemarkung Iggensbach, Gemeinde Iggensbach im Landkreis Deggendorf, vorgetragen  
beim Amtsgericht Deggendorf im Grundbuch von Iggensbach in Blatt 1368**

Auftraggeber: **Amtsgericht Deggendorf**

Abteilung für Immobiliarvollstreckung; GZ: **1 K 31/23**  
Amanstraße 17  
94469 Deggendorf

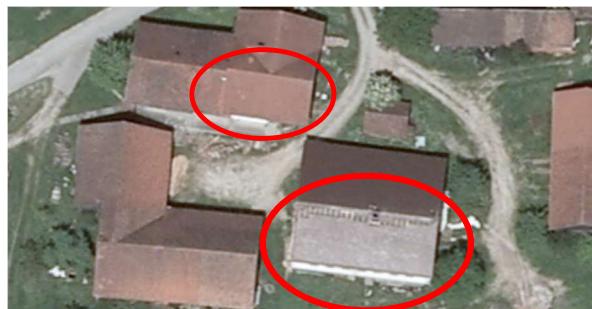
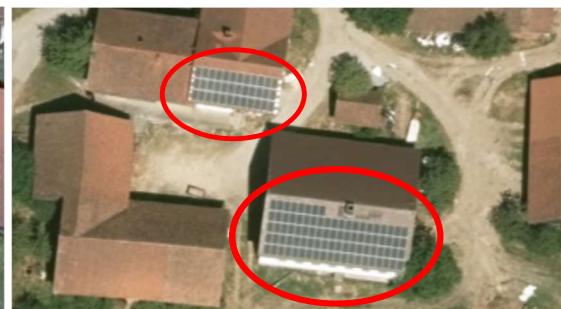
Luftbild aus dem Jahr 2010

Aus den oben aufgeführten Luftbildern kann man ersehen, dass die auf dem Wohnhaus und dem Rinderstall installierten Photovoltaikanlagen im Zeitraum zwischen Sommer 2010 und Sommer 2013 installiert worden sind. Es sind dies insgesamt 36 Module auf dem Wohnhaus und 88 Module auf dem Stall, in der Summe somit 124 Module. Aufgrund des Herstellungs- bzw. Installationszeitraumes wird davon ausgegangen, dass die auf den zwei Gebäuden installierten Photovoltaikanlagen eine Leistung von rund 22,94 kWp<sup>16</sup> aufweisen und etwa im Jahr 2011 in Betrieb gegangen sind. Die garantierte Einspeisevergütung für Aufdach-Photovoltaikanlagen, die 2011 in Betrieb gegangen sind und deren Leistung kleiner als 30,00 kWp ist, beträgt 0,2874 €/kW.

Da keine belastbaren objektspezifischen Daten vorliegen und die beiden Anlagen derzeit offensichtlich Schäden aufweisen und damit nicht funktionsfähig sind, ist die Berechnung mit großen Unsicherheiten behaftet. Daher wird ein Sicherheitsabschlag in Höhe von etwa 31 % auf das ermittelte Ergebnis vorgenommen. Der Werteinfluss der auf dem Wohnhaus- und dem Stalldach installierten Photovoltaikanlage als Bauliche Anlage für die beiden Gebäude wird auf insgesamt etwa 20.000.- € geschätzt.
