Auszug aus dem Verkehrswertgutachten

über den Verkehrswert (Marktwert) gemäß § 194 des Baugesetzbuchs (BauGB) in der Fassung der Bekanntmachung vom 03.11.2017 (BGBl. I S. 3634 ff) für das Grundstück mit der **Flnr. 1165/54 bebaut mit einem Einfamilienhaus im Pfalzhausweg 13 in 90556 Cadolzburg**

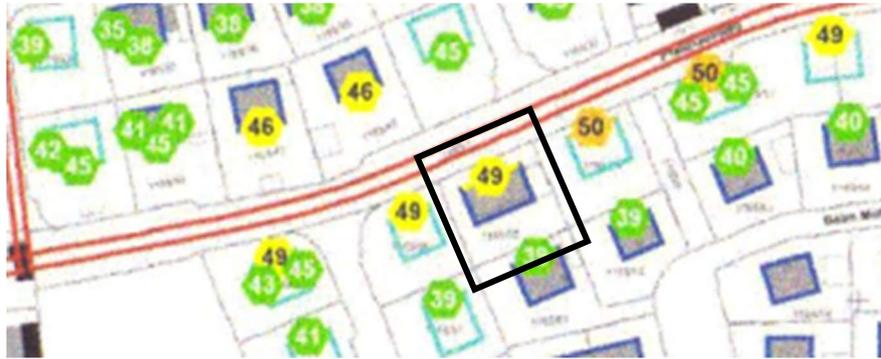
Abbildung 4 Ausschnitt Bebauungsplan - Verkehrsgeräusche Nachtzeitraum

Im Bebauungsplan, der 2020 in Kraft getreten ist, ist festgesetzt, dass besondere Vorkehrungen zum Schutz der Gebäude vor Verkehrslärm zu treffen sind. Da sich das Einfamilienhaus direkt an der Durchfahrtsstraße des Gemeindeteils Egersdorf befindet, kann es zu leichten Lärmimmissionen zu Hauptverkehrszeiten kommen.

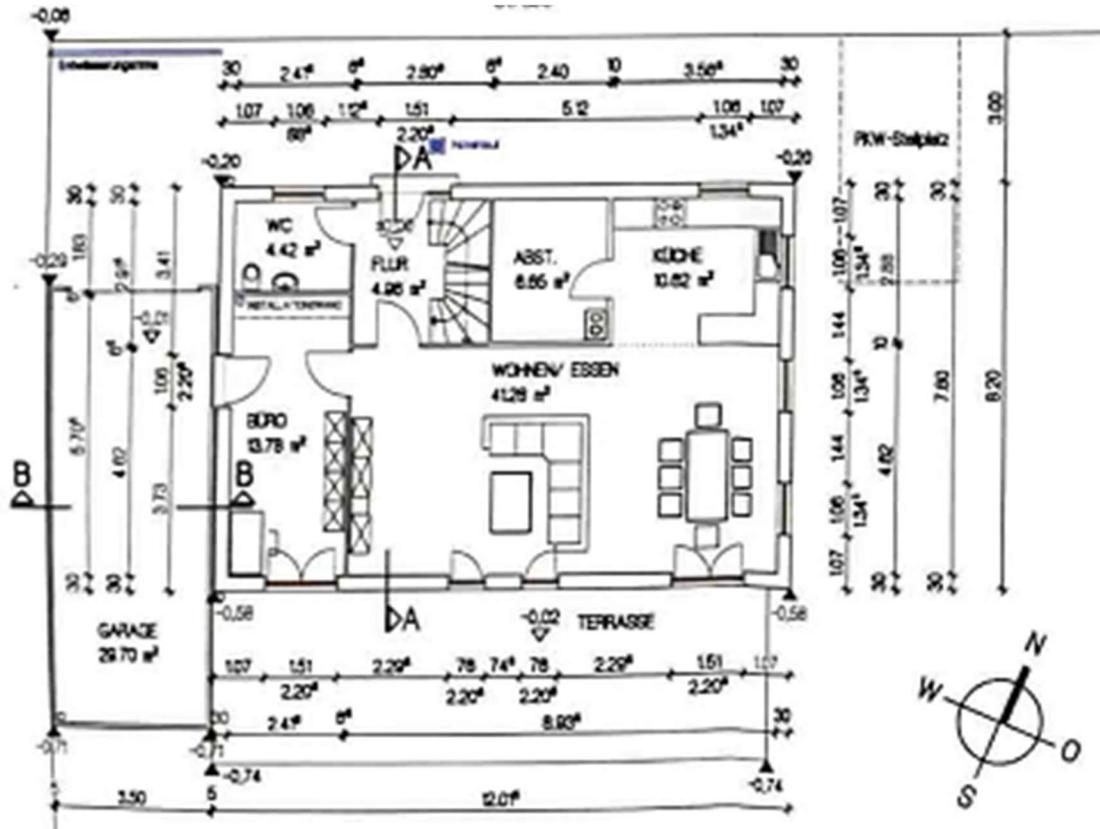
Abbildung 12 Grundriss Erdgeschoss

Der Hauseingang befindet sich im Norden und führt direkt in den Flur, dort befindet sich ebenfalls die Geschosstreppe. Der Flur erschließt das Gäste-WC sowie den offenen Wohn-/Essbereich. Dieser Bereich ist im Süden bzw. Südosten angeordnet und bietet über bodentiefe Fenster Zugang zum Außenbereich. Das Büro grenzt im Westen an den Wohnbereich und bietet ebenfalls über ein bodentiefes Fenster Zugang zum Außenbereich. Die Küche im Norden des Hauses ist offen gestaltet und fügt sich in den Wohn-/Essbereich ein. Ein separater Abstellraum ist von der Küche aus zugänglich. Die Grundrissgestaltung des Erdgeschosses ist modern, funktional und offen.

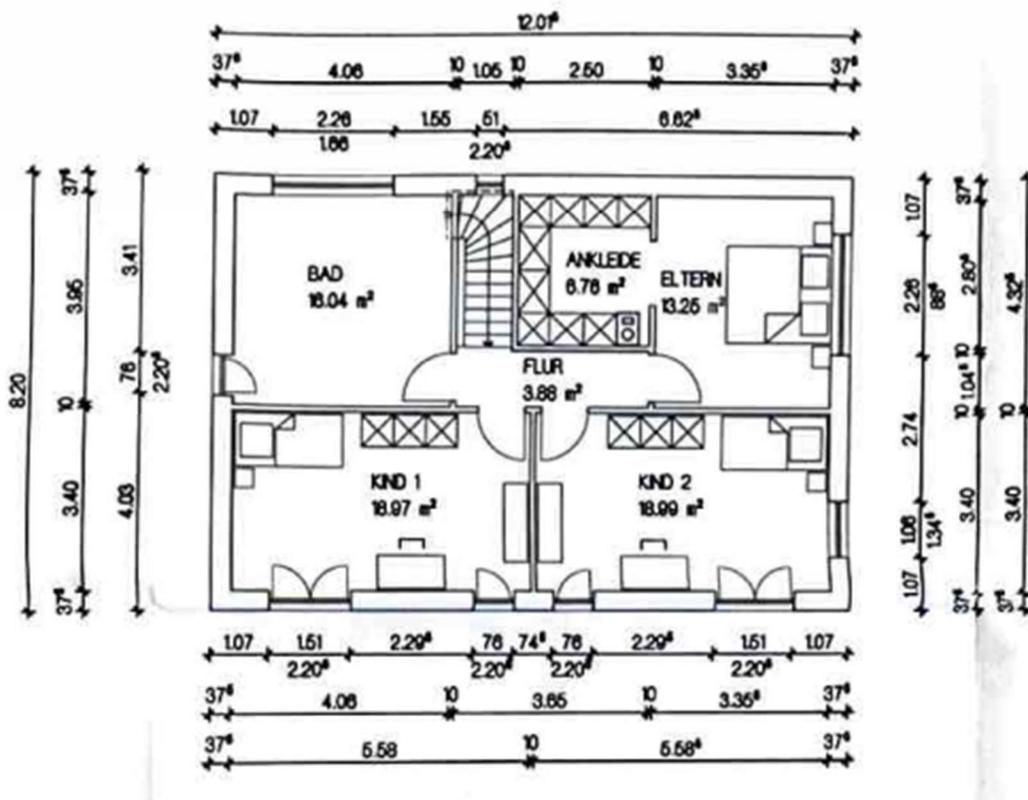
Abbildung 13 Grundriss Dachgeschoss

Auch im Dachgeschoss erschließt der Flur die einzelnen Räume. Der Treppenaufgang ist offen gestaltet und wird durch vertikale Lichtbänder belichtet. Das Bad liegt im Nordwesten, die beiden Kinderzimmer sind im Süden angeordnet. Im Nordosten befindet sich das Elternschlafzimmer mit angrenzender Ankleide. Alle Räume im Dachgeschoss sind durch Fenster, teilw. durch bodentiefe Fenster, ausreichend belichtet. Der Grundriss des Dachgeschosses ist familiengerecht, modern und funktional. Über eine Einschubtreppe im Flur kann der Dachraum begangen werden, dieser dient als Abstellfläche.

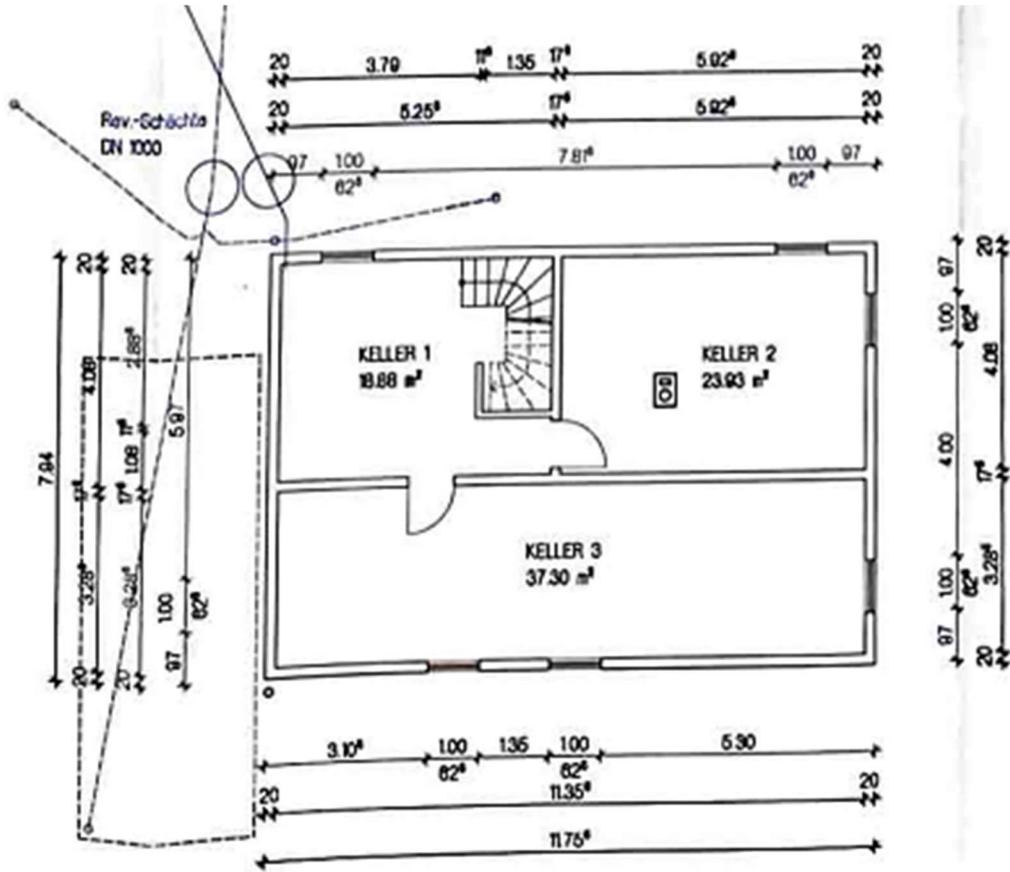
Abbildung 14 Grundriss Kellergeschoss

Gebäudebereich	Kellergeschoss
Räume	Keller 1, Keller 2, Keller 3
Bodenbelag	Estrichboden
Wände	verputzt und gestrichen
Decke	verputzt und gestrichen
<p>Anmerkung: Im Jahr 2022 kam es zu einem Wasserschaden im Kellergeschoss, da Niederschlagswasser durch die Fenster eindrang. Der Keller wurde daraufhin durch eine Fachfirma trockengelegt. Die Beseitigung von weiteren Folgemängel sind noch ausstehend.</p>

Im Kellergeschoss befinden sich drei weitere Räume, die flexibel als Hobby- oder Abstellräume genutzt werden können. Jeder dieser Kellerräume verfügt über ein Außenfenster. Es besteht jedoch kein direkter Zugang zum Außenbereich.
