1 K 32/24

Exposé

zum Wertgutachten vom 02 Dezember 2024

91522 Ansbach, Berliner Straße 15
und An/Bei der Berliner/Steingruber Straße

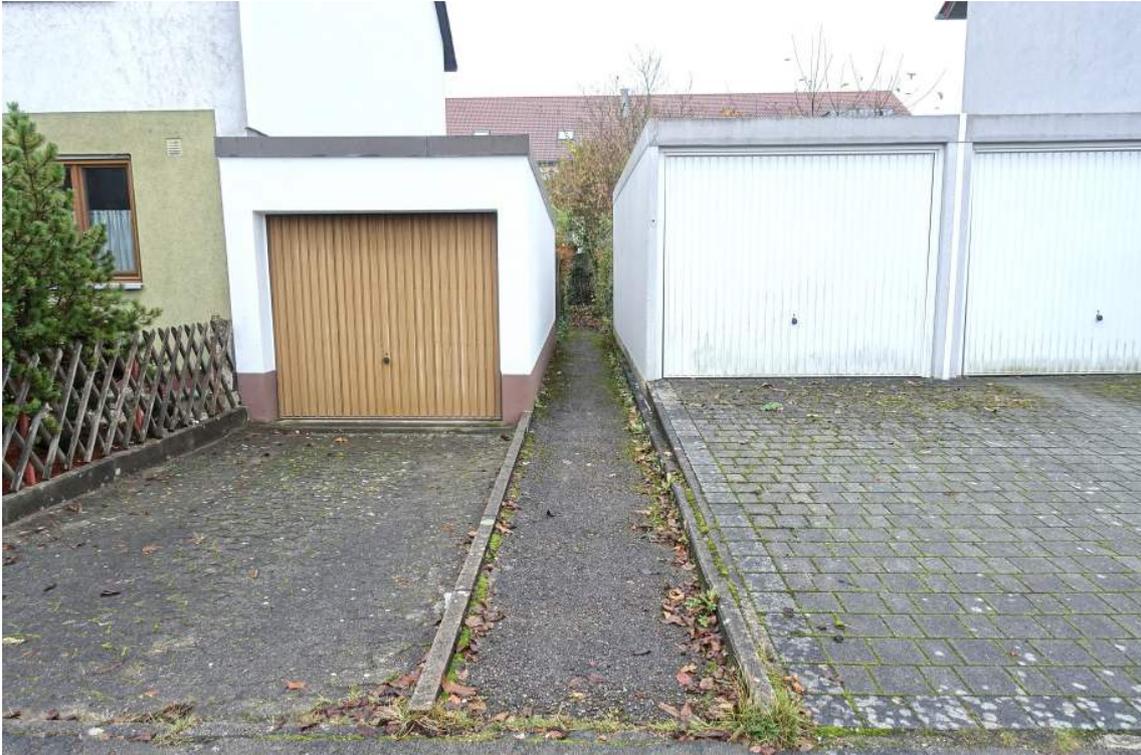
Weg Flurstück Nr. 2374/28 von Norden

Oberflächenbefestigung	Der gewinkelte Weg ist, soweit erkennbar, asphaltiert.
Einfriedung	Die benachbarten Grundstücke entlang des Weges sind eingefriedet.
Qualität der Außenanlagen	durchschnittlich
Zustand der Außenanlagen	durchschnittlich
Baumängel, Bauschäden	wesentliche, soweit erkennbar: Es sind teilweise Frostschäden und Setzungen am Belag erkennbar.
