G U T A C H T E N

über den Verkehrswert i. S. d. § 194 BauGB des
unbelasteten Grundstückes

Fl.Nr. 67/18, Gemarkung Weissenregen
Weissenregen - Am Roten Steg 5
93 444 Bad Kötzing

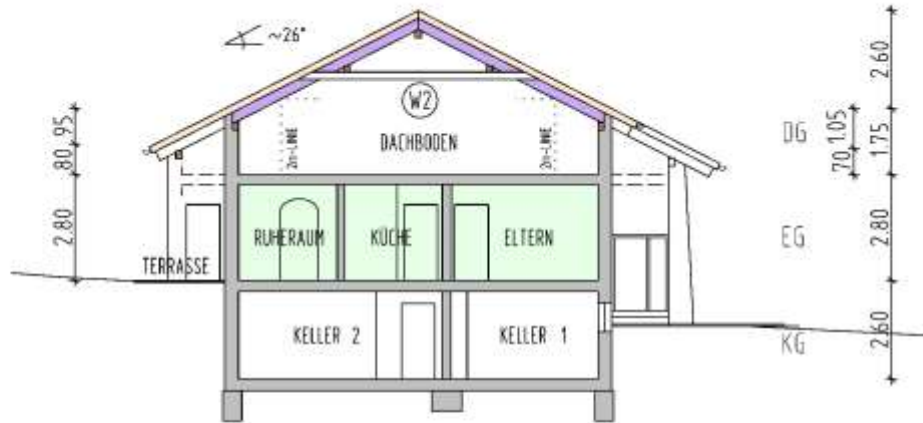
SCHNITT A-A

Das Kellergeschoss beherbergt 2 grosse Kellerräume nach Osten, einen Hauswirtschaftsraum nach Norden, den mittigen Heizraum mit anschliessendem Öllagerraum nach Osten und 2 kleinere Kellerräume nach Süden. Die Räume sind vom TH aus über einen mittigen Flur zugänglich.

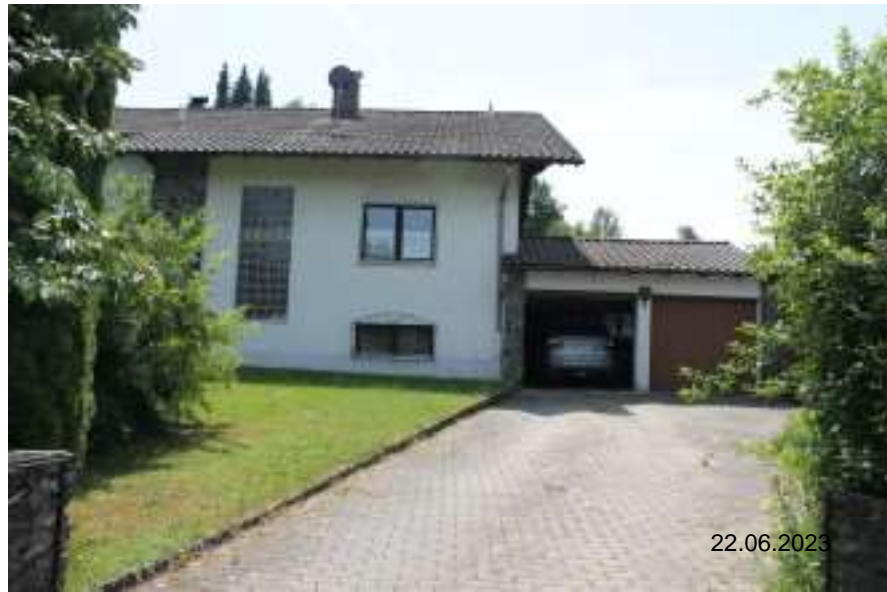
Bild 1:
Ansicht Anwesen
von Norden

- Zufahrt zur Garage aus Norden mit Betonpflasterbelag mit Einfassung, stark ausgefahren, geneigt - ca. 80 m²
→ siehe Bilder 1 + 2 + 9
- Zugang zum Wohnhaus von Strasse bis Hauseingang aus Norden und entlang Nordseite des Wohnhauses mit Natursteinplattenreihen ohne Einfassungen, b= 1,30 - 1,90 m, tlw. stark aufgefroren und augetreten - ca. 45 m²
→ siehe Bild 7

- Natursteinwand entlang Strasse, gerundet zur Garagenzufahrt und entlang Westgrenze, tlw. Zaunfelder mit Granitmauerpfeilern, stark eingewachsen, b= ca. 40 cm sichtbare Höhe ca. 80cm - ca. 32 lfm
→ siehe Bilder 1 + 9

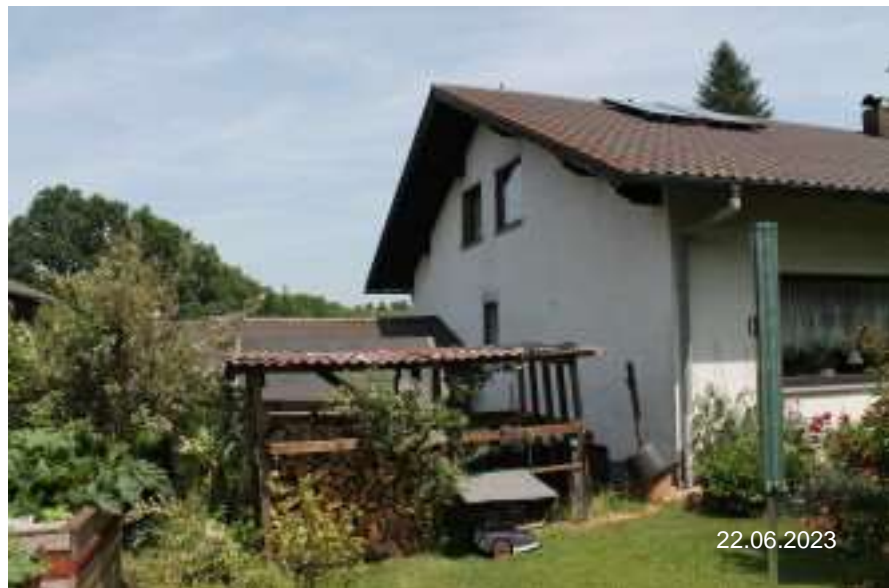
Bild 5:
Ansicht Westseite
Wohnhaus/Garage
von Südwesten

- Zugangstreppe Eingang mit 2 Massivstufen mit Natursteinbelag b= ca. 1,30 m
- überdachte Holzlege im Wesen, provisorisch
→ siehe Bilder 5 + 8
- Holzschuppen südlich Garage
→ siehe Bild 8

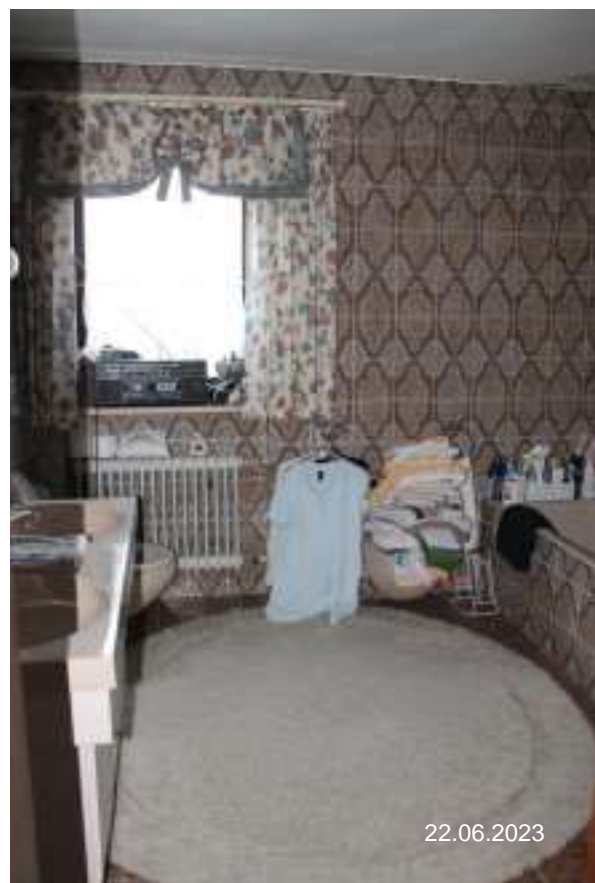
Bild 15:
EG: Küche

Zubehör	Beurteilung	Zeitwert
Fl.Nr. 67/18 - Gemarkung Weissenregen		
<ul style="list-style-type: none"> • Einbauküche an 2 Wandseiten, Holzfronten Doppelspüle, EHM, E-Geräte, Bj. 1978 überwiegend verbraucht Zeitwert: 0,- € → siehe Bild 15 	kein Zubehör, da aus Systembau- möbeln zusammengebaut und nach Abbau wieder herstellbar !	
Zeitwert Zubehör gesamt		0 €

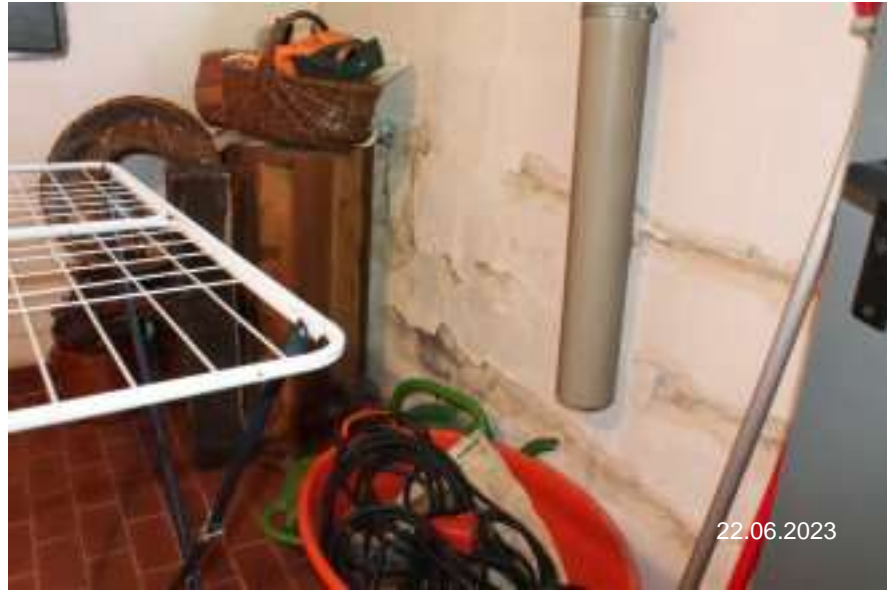
Bild 20:
KG: Putzabplatzungen
an Aussenwänden
hier: Heizraum

- Renovierungsanstrich aller Putz- und Holzflächen aussen wegen starker Überalterung und Abwitterung, einschliesslich Gerüste
- Revitalisieren aller Raumschalen im KG wegen starker Abnutzung und Überalterung
→ siehe Bilder 17 - 19
- Ursachensuche und -beseitigung mit Putzerneuerung der Sockelbereiche im KG-Ostseite und Wiederherstellen der Oberflächen - Vorbehaltsbetrag: 8.000,- €
→ siehe Bild 20
- Ertüchtigen aller Fenster- und Fenstertürelemente zum Erreichen der Dichtigkeit und zu einem vertretbaren Heizenergieverbrauch
