## Exposé

zum Wertgutachten vom 19. Oktober 2023  
über den Verkehrswert (Marktwert) im Sinne § 194 BauGB der Grundstücke

**91522 Ansbach, Neustadt 28, Flurstück Nr. 188**

Wertermittlungstichtag / Qualitätstichtag

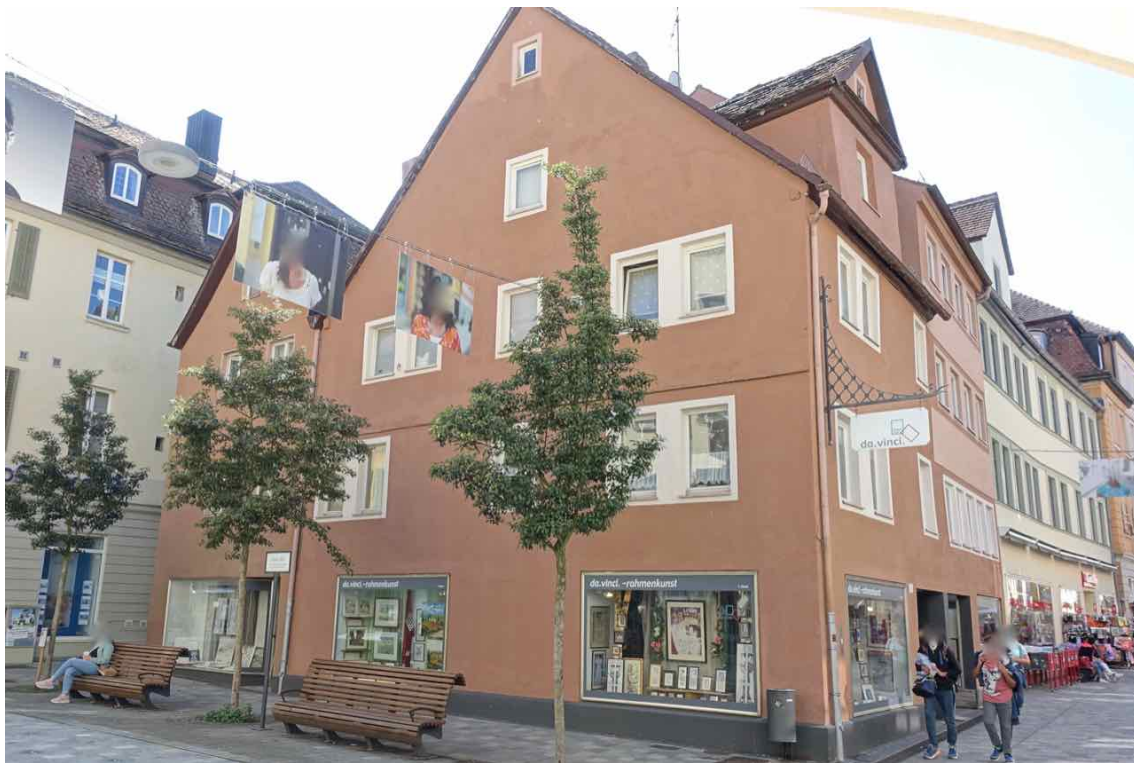
Ansicht von Nordosten

Die Fassaden weisen Risse und Schäden auf. Die nicht zugängliche Fassade in der Feuer-gasse ist stark verschmutzt.
