## VERKEHRSWERTGUTACHTEN

INTERNET- Exposé  
- anonymisiert und verkürzt -

**Bewertungsobjekt:** Einfamilienhaus mit erdgeschossigen Anbauten (I und II)  
nicht unterkellert, Erd- und Obergeschoss  
Fertighausssystem (Holzständer-Tafelbauweise)  
Ausbauhaus (teilausgebaut)

**Objektanschrift:** Franz-Naager-Straße 3, 84036 Landshut (OT Auloh)

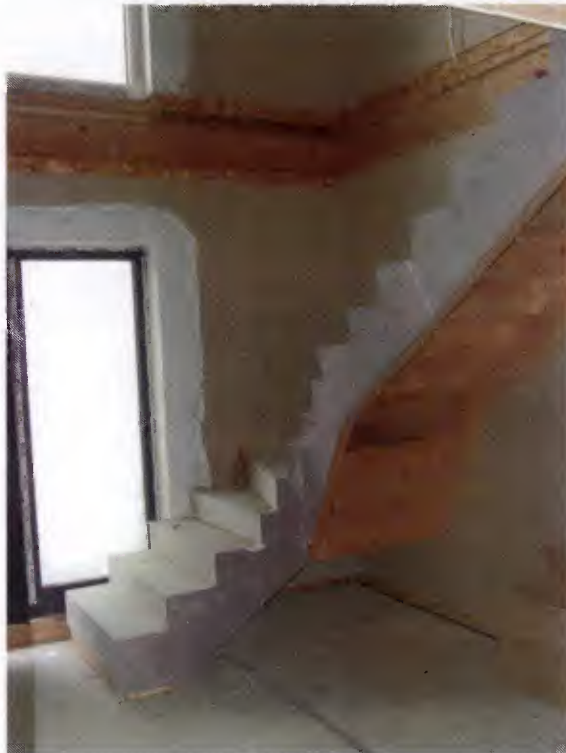
Blick nach -innen- Treppe EG-OG

Treppenbeläge (Tritt- und Setzstufen einschl. Unterbau)  
Geländer und Handlauf

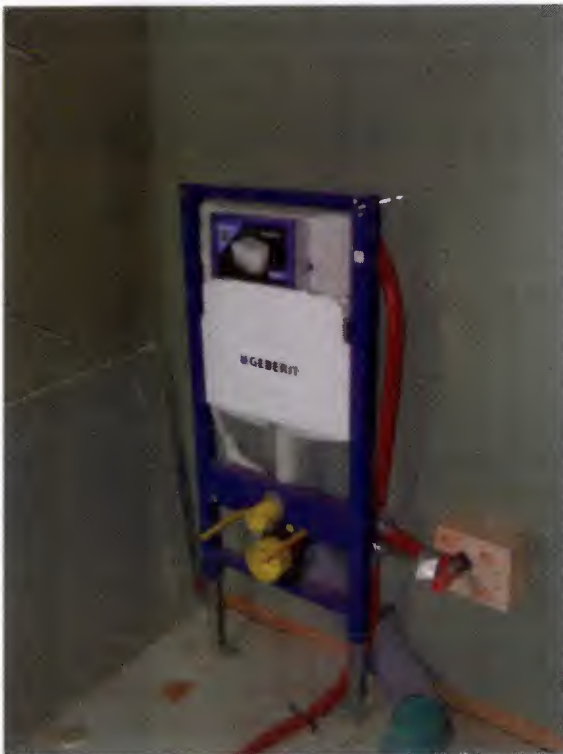
Blick nach

-innen-

EG: WC

Restarbeiten	Sanitärinstallation (WC/Bad-WC/Küche) vervollständigen (Kalt-, Warmwasser und Schmutzwasserleitungen, u.a.) Wand- und Bodenfliesen in WC (EG) und Bad/WC (DG) Einbau von Sanitärobjekten und Mischbatterien Fliesenspiegel im Küchenarbeitsbereich Lüftung in WC/Bad-WC
	Heizungsinstallation (ist nicht vorhanden) (Fußbodenheizung u.a., Heizkörper, Heizleitungen, Luft-Wasser-Wärmepumpe)
	Elektroinstallation vervollständigen

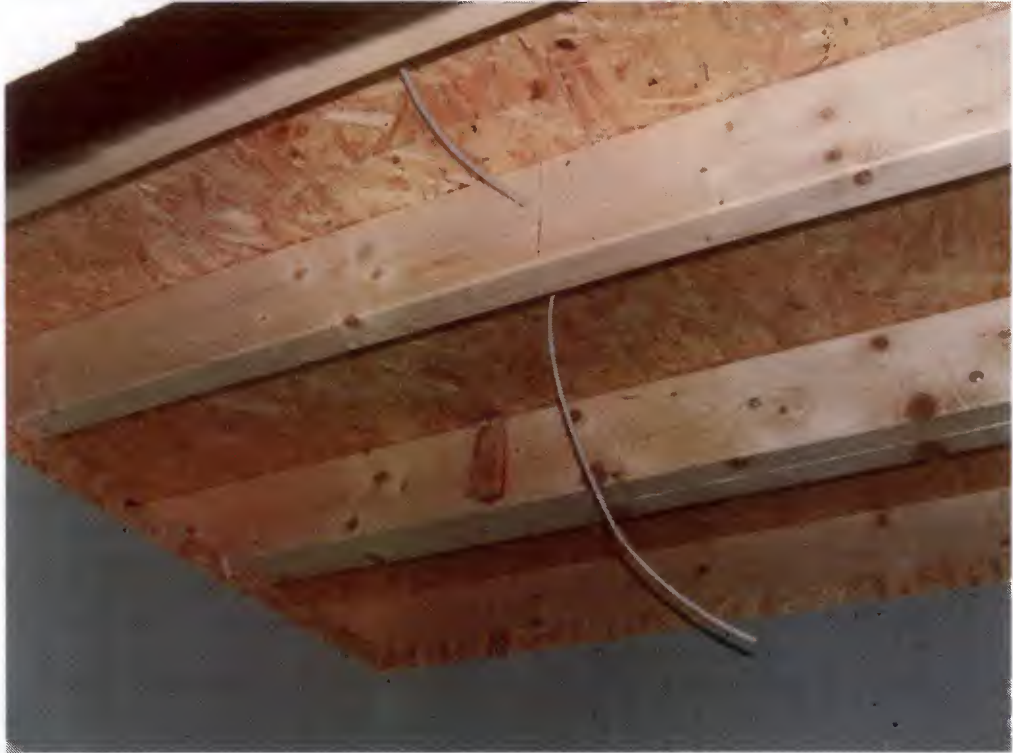
Blick nach -innen- EG: Aktueller Deckenaufbau

Deckenbekleidungen (Decke über EG und OG)  
(Gipskartonplatte, Sparschalung, Dämmung zwischen Tragbalken)

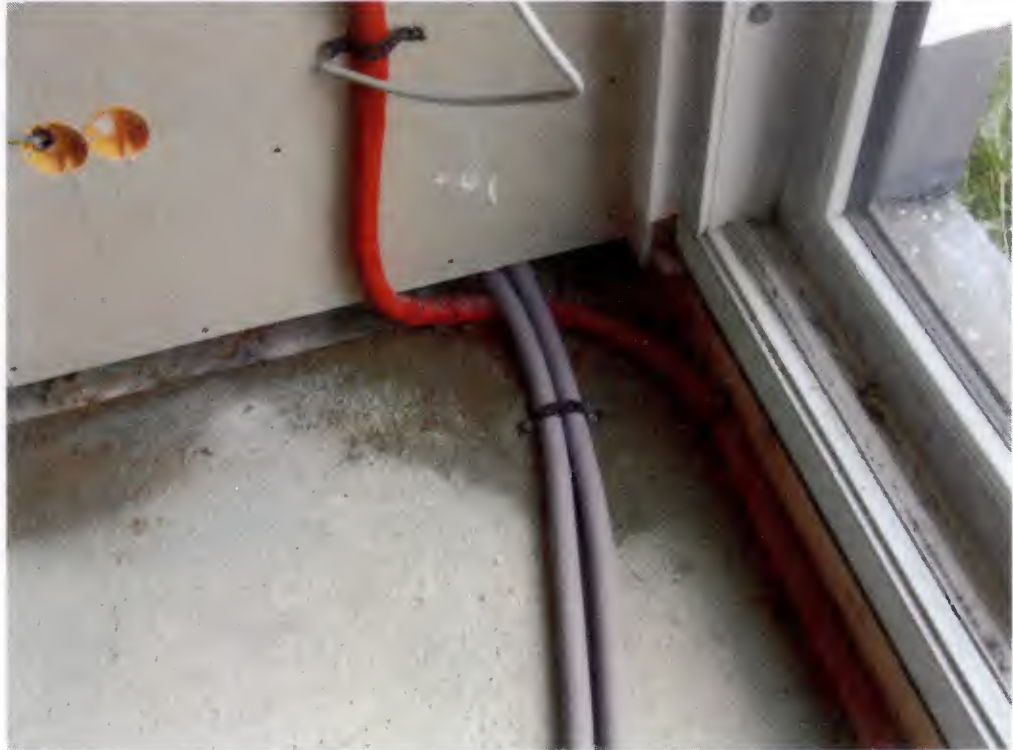
Blick nach -innen- EG: Wohnen Wasserschaden im Fenstertürbereich

Mängelbeseitigung: Reinigungsarbeiten im Fassadenbereich  
Rückbau und Erneuerung der Sockelbekleidung(Fassade) mit Anstrich  
Die vorhandenen Schmutzwasserleitungen im EG und OG sind zu entfernen und angepasst an den Bodenaufbau neu zu verlegen.  
Glaserneuerung Element neben Haustüre  
Beseitigung von Wasserschäden durch fehlende Abdichtung (Sockelbereich)  
(Im EG Bereich der großflächigen Hebe-Schiebe-Fenster-elemente)

Beseitigung von Wasserschäden durch fehlende Abdichtung (Sockelbereich)

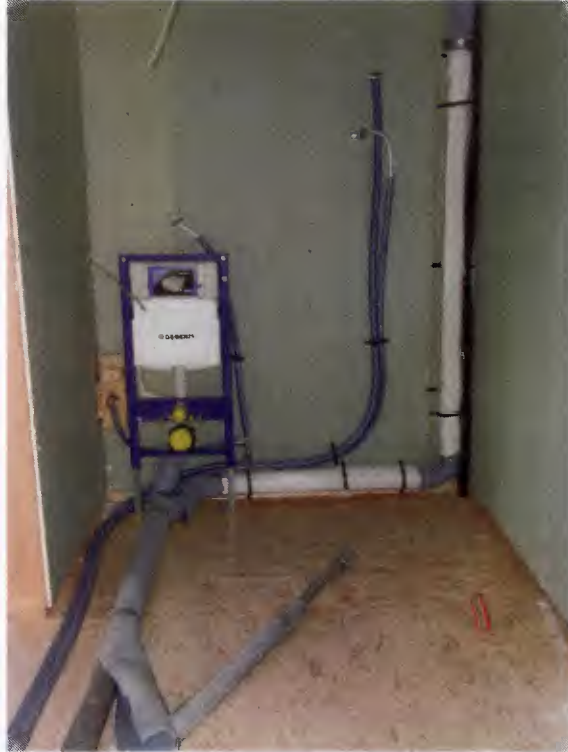
Blick nach -innen-

OG: Bad/WC
