## GUTACHTEN

### Auszug aus dem Verkehrswertgutachten

### Nürnberger Straße 60 u. 62 / Ludwig-Keller-Straße 40 , 91522 Ansbach

Miteigentumsanteil von 11,60/1.000 am Grundstück, Flurstück 1596/8, Gemark. Ansbach verbunden mit Sondereigentum an den Büros Hausverwaltung 1 und 2 samt Lager im Keller

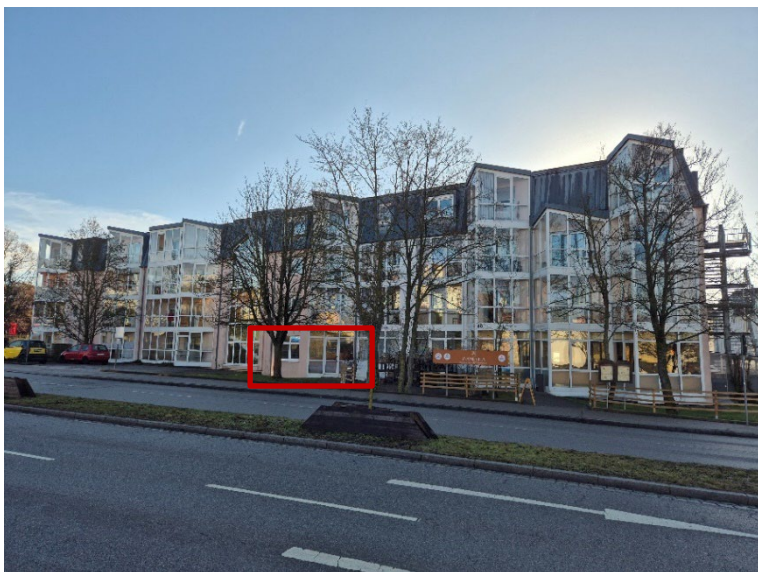
Ansicht Nord mit Haupteingang zu den Büroräumen

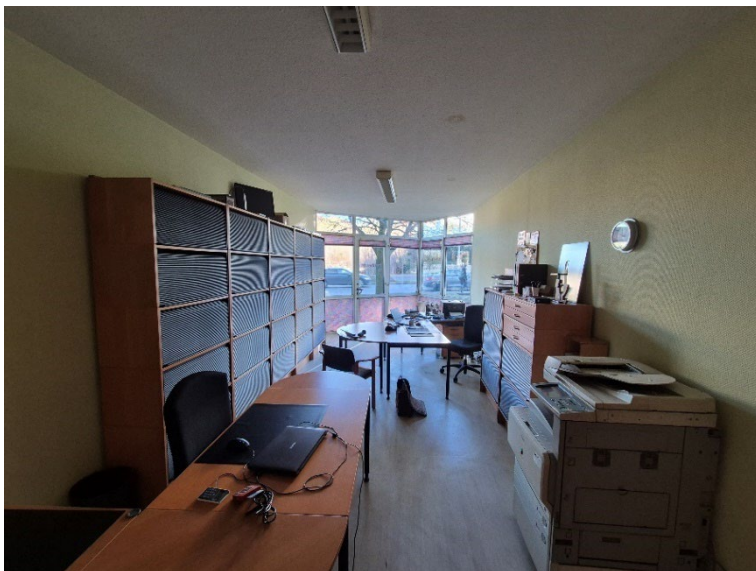
Raum 1

Der Zustand des Ausbaus der im Sondereigentum befindlichen Büroräumlichkeiten ist insgesamt als durchschnittlich bis gut zu bewerten. Die hier verbauten Beläge von Böden, Wand und Decken bestehen laut Aussage bei der Objektbesichtigung seit 1995 und wirken dementsprechend gealtert und nur bedingt zeitgemäß, jedoch nicht schadhaft und nach wie vor funktionstüchtig. Das Gleiche gilt für die vorhandenen Einrichtungen. Der technische Ausbau besitzt den Standard des Jahres 1995 und genügt unter Umständen nicht mehr vollumfänglich auf den zeitgenössischen Anforderungen an Büroarbeitsplätze. Die Einrichtungsgegenstände im WC-Raum im Kellergeschoss wirken überaltert und sollten mittelfristig ausgetauscht werden. Die Bodenbeschichtung im Kellerraum wurde erst vor kurzem neu erstellt, der Raum wirkt insgesamt sehr gut erhalten.

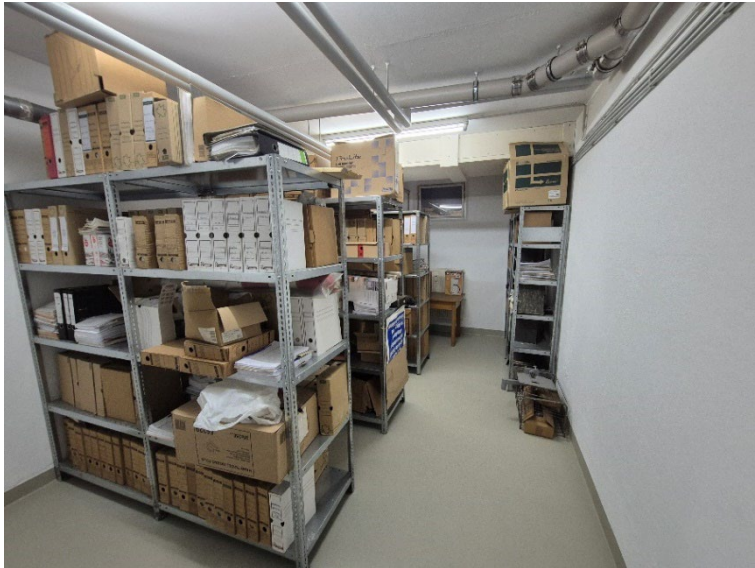
Im EG Bodenaufbau mit schwimmend verlegtem Estrich. Kunststoffbelag im Büro. Im Kellerraum Beschichtung auf Betonboden, WC-Raum im Kellerraum gefliest.

Innenwände der Büroräume sind mit Tapeten verkleidet. Der Kellerraum ist verputzt und gestrichen, der WC-Raum bis auf eine Höhe von ca. 2m gefliest, darüber Putz mit Anstrich.
