RICHARD SAUER
ARCHITEKT DIPL.-ING. (UNIV. + FH)

EXPOSÉ

AZ: 1 K 48/21; über den Verkehrswert nach § 194 BauGB - zum Wertermittlungsstichtag 18.02.2022 – des Grundstücks Fl.Nr. 190/12
der Gemarkung Ebenfeld, Rosenstraße 10,
96250 Ebenfeld u. a.

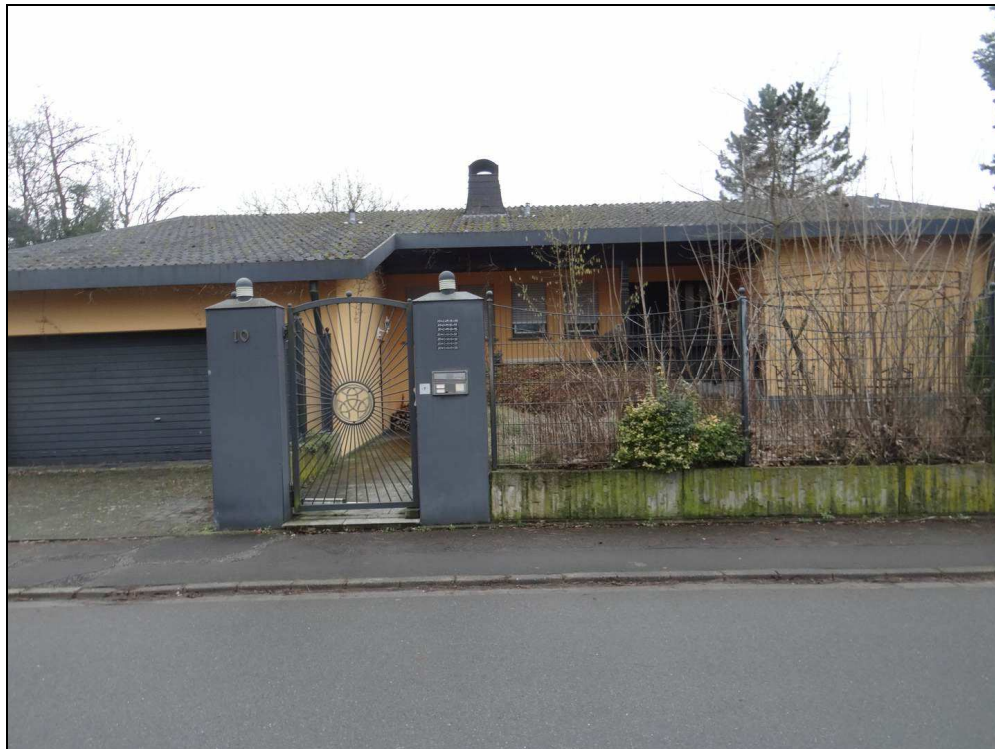
Bild 2: Nord-Ost-Ansicht des Wohngebäudes

- Fassade bzw. Außenbauteile stellenweise von markanten Witterungseinflüssen gekennzeichnet

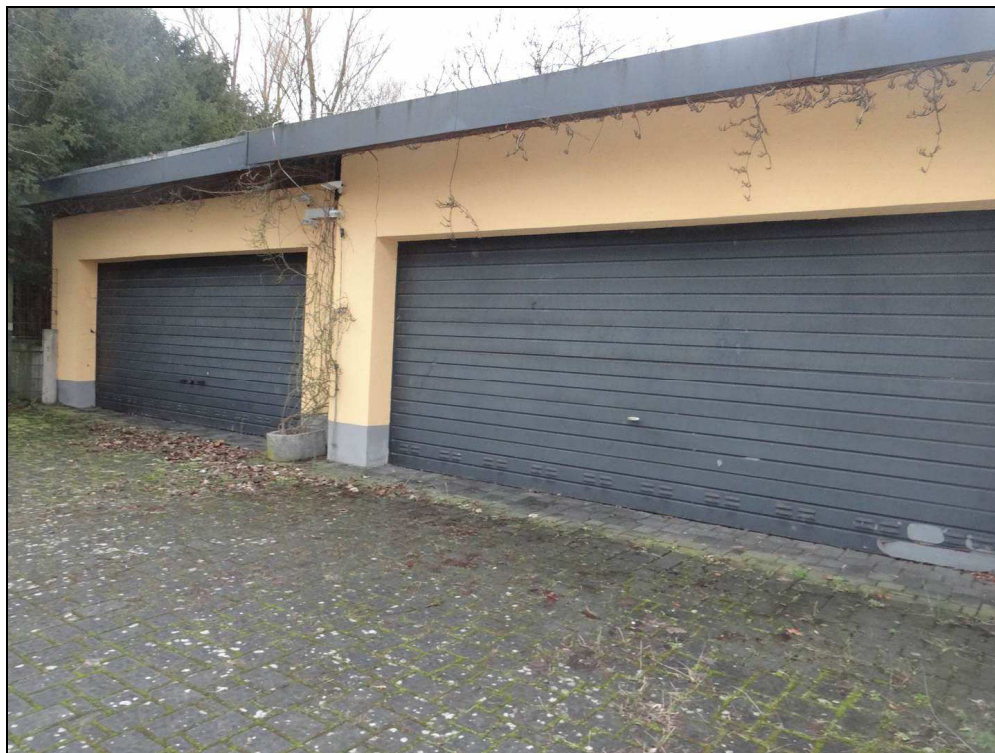
Bild 4: Nord-Ansicht der Garagen

- Fassade bzw. Außenbauteile stellenweise von markanten Witterungseinflüssen gekennzeichnet; Garagentor-Folierung bzw. -Beschichtung tlw. schadhaft
