# Auszug aus dem Verkehrswertgutachten

über den Verkehrswert (Marktwert) gemäß § 194 des Baugesetzbuchs (BauGB) in der Fassung der Bekanntmachung vom 03.11.2017 (BGBl. I S. 3634 ff) für das Grundstück mit der **Flnr. 40** bebaut mit einem **Zweifamilienhaus** in der **Hauptstraße 18, 91486 Uehlfeld**

**Verkehrswert**

**125.000 €**

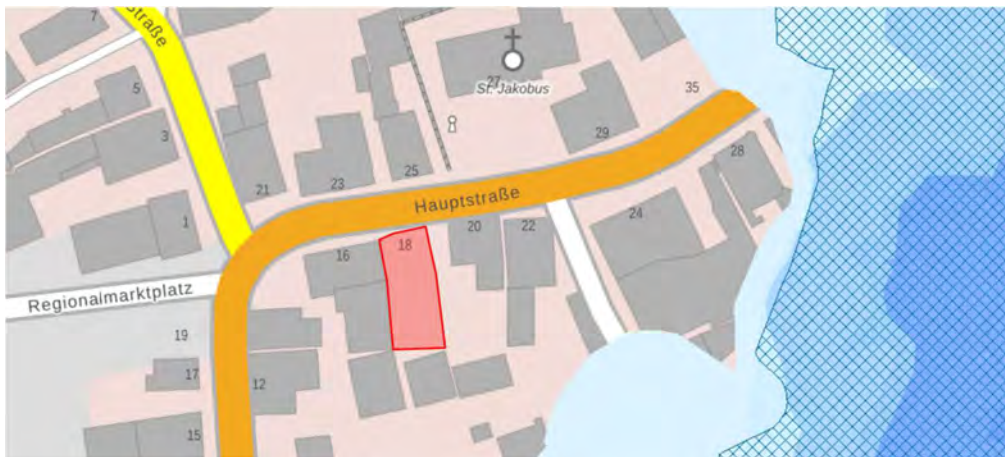
Abbildung 2 Auszug aus den BayerAtlas - Naturgefahren/Hochwasser

Laut der Geoanwendung BayernAtlas grenzt das Grundstück mit der Flnr. 40 direkt an ein Hochwasserrisikogebiet. Das Landratsamt Neustadt a. d. Aisch – Bad Windsheim weist auf einen höchst zu erwartenden Grundwassersstand von 274,00 m über NN hin.

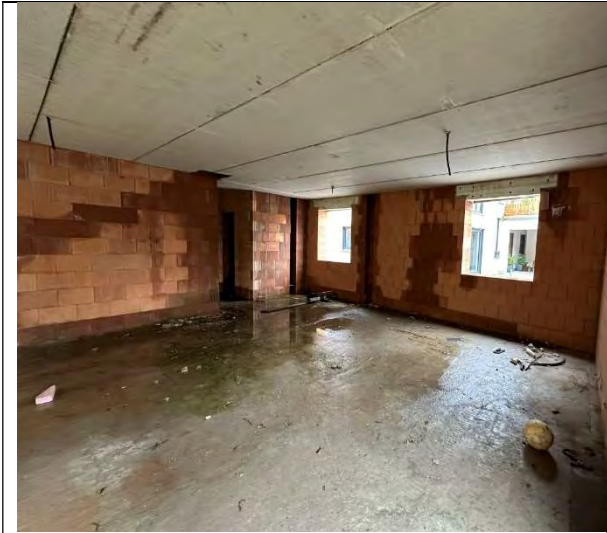
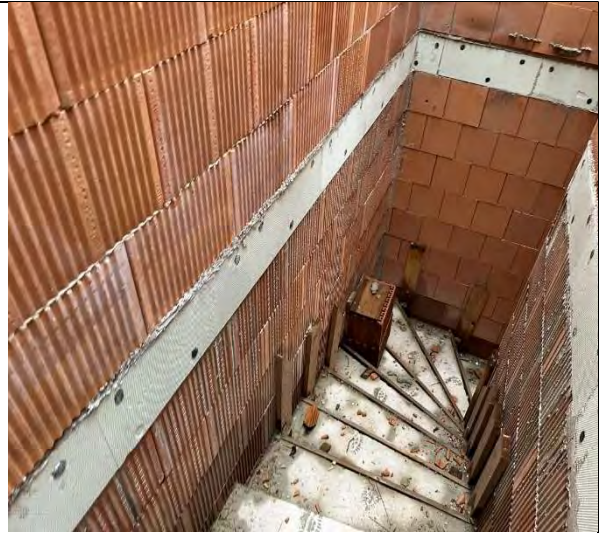
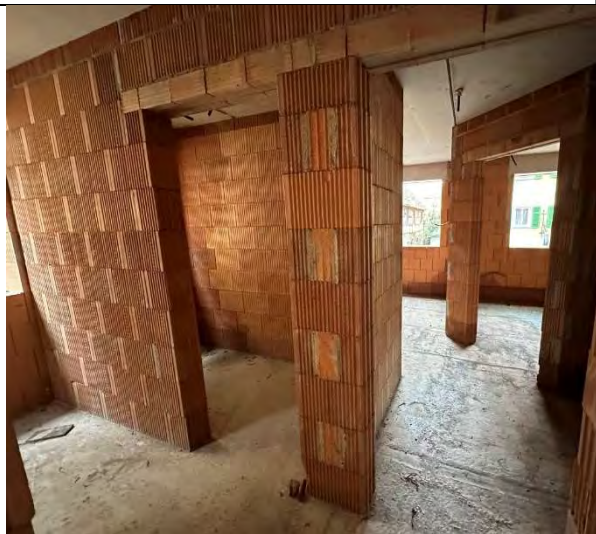
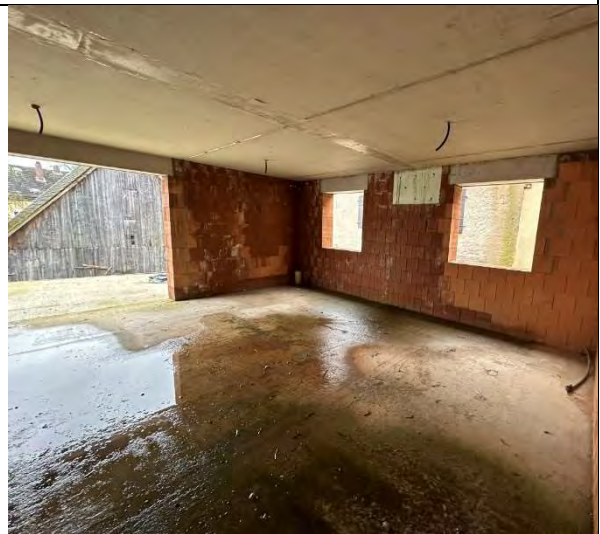
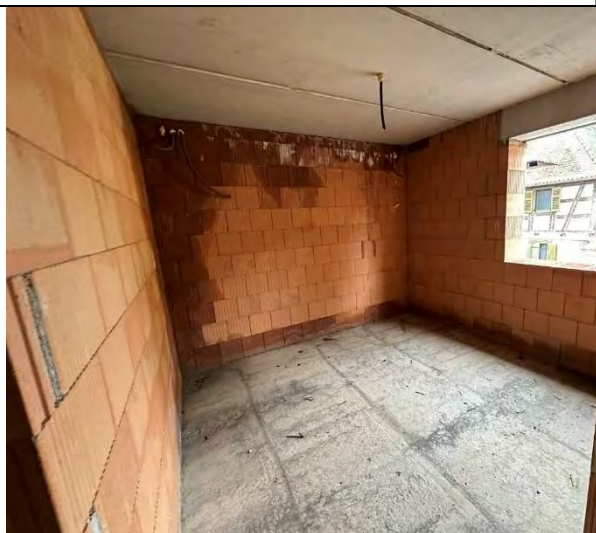
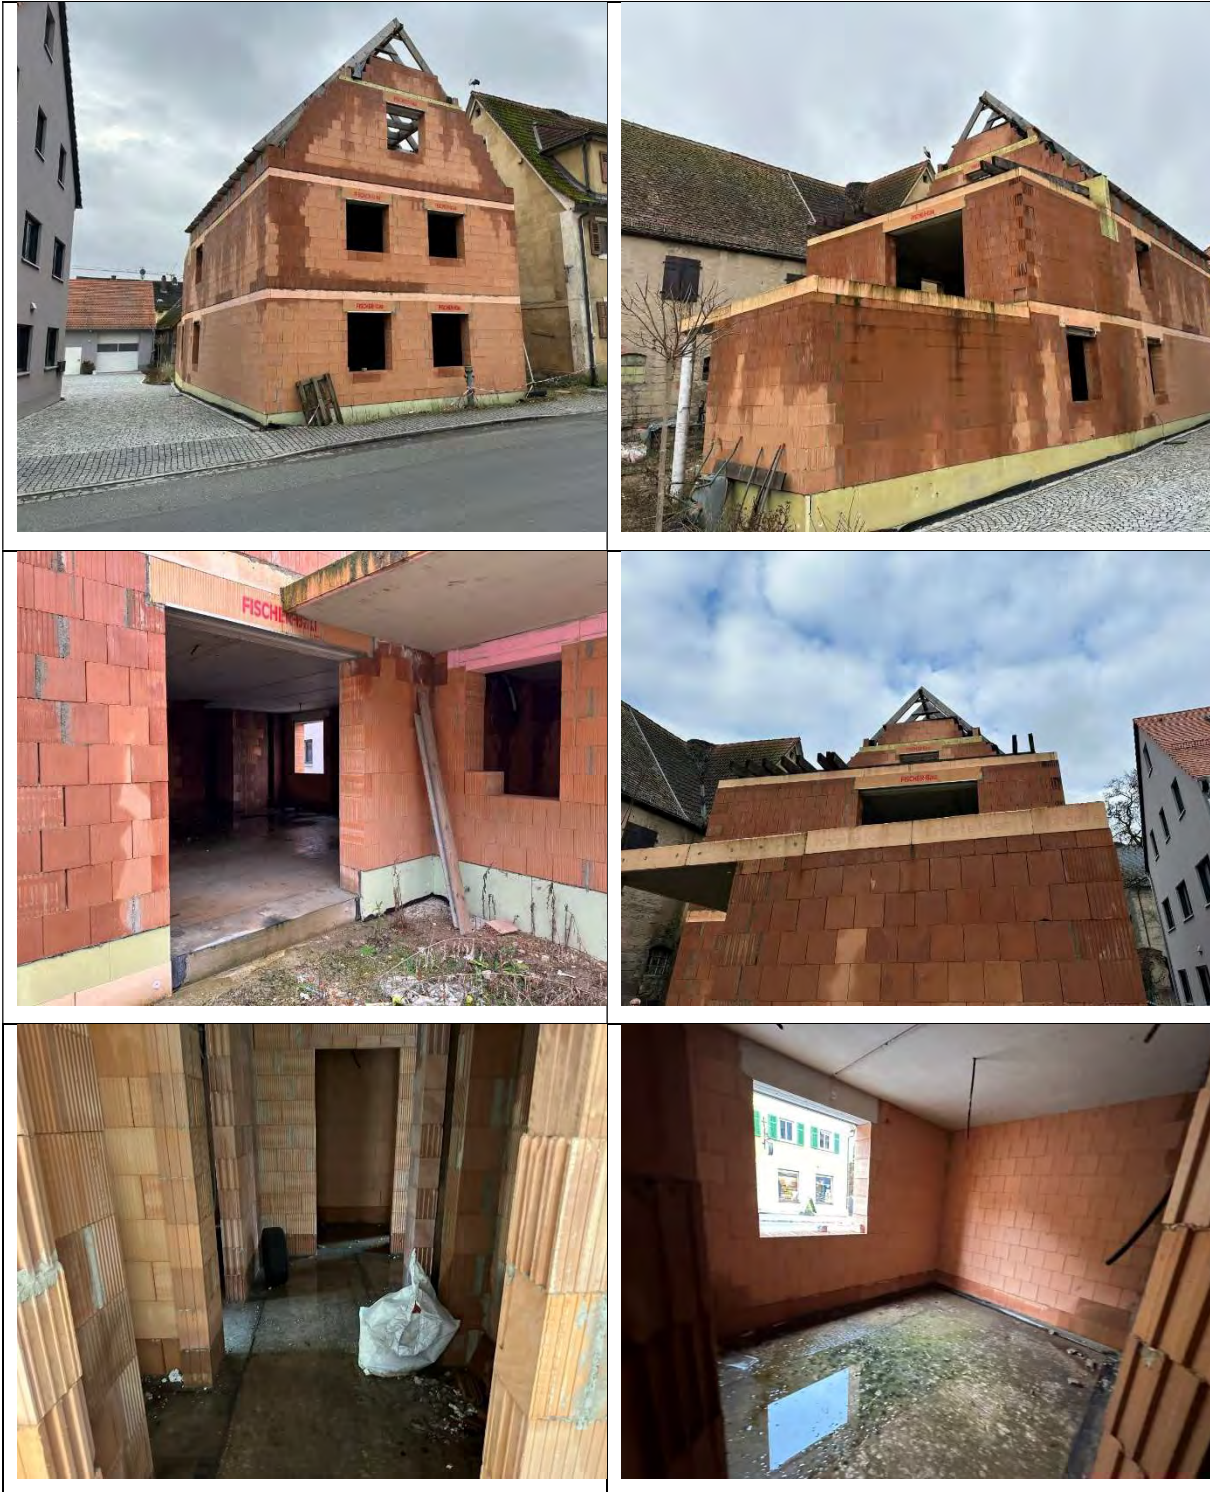
1.1 Bilder

Das noch im Rohbau befindliche Zweifamilienhaus verfügt planerisch über zeitgemäße und offene Grundrissgestaltung. Die Belichtung ist trotz der umgebenden Bebauung als ausreichend einzustufen. Durch die Lage direkt an der Hauptstraße ist das Wohnhaus zu Stoßzeiten von Lärmimmissionen betroffen. Der nach Süden ausgerichtete Gartenbereich wird durch die umliegende Bebauung teilweise verschattet. Ein barrierefreier Zugang ist derzeit nicht vorgesehen, jedoch könnte das Erdgeschoss bei entsprechender Anpassung des Eingangsbereiches barrierefrei genutzt werden. Die Fertigstellung des Rohbaus und der Außenanlagen steht noch aus.
