Geschäftszeichen: 1 K 55/23

Auszug aus dem **Verkehrswertgutachten**

3-Zimmerwohnung mit Küche, Essplatz, Bad, WC, Flur und Balkon im 4. OG sowie Kellerabteil im KG, gem. Aufteilungsplan Nr. 22,

Ludwigstraße 58, 90763 Fürth, Fl.-Nr. 1201/4, Gemarkung Fürth

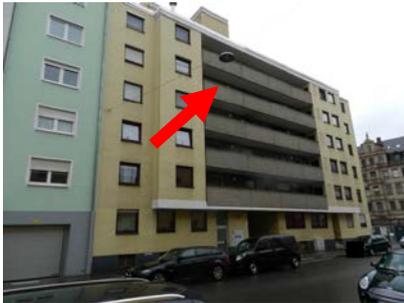
Ostfassade

Außenfassade:	Farbiger Reibputz, gestrichen; die Laubengänge verfügen über Brüstungen aus Waschbeton; die Fassade zeigt vereinzelt Risse auf, diese wurden bereits teilweise schon provisorisch bearbeitet;
Außenwände:	Mauerwerk oder Vergleichbares;
Dachkonstruktion:	Soweit ersichtlich Flachdach oder Vergleichbares; entsprechende Flachdachabdichtung und Wärmedämmung werden unterstellt;
Dachentwässerung:	Vermutlich Flachdacheinläufe und innenliegende Dachschläuche;
Geschossdecken:	Massivdecken;
Treppen/-haus:	Das Treppenhaus verfügt über massive Treppenläufe und Podeste mit Kunststeinbelag, gestrichenes Metallgeländer mit kunststoffüberzogenem Handlauf; Treppenhauswände verputzt und gestrichen; das Treppenhaus befindet sich in einem ordentlichen Zustand;
Fenster:	Kunststofffenster mit Isolierverglasung, teils sind Rollos mit Kunststoffpanzern vorhanden;
Keller:	Der Keller verfügt grundsätzlich über einen Betonestrich/Betonboden, Betonwände, schalungsraue Betondecke, einfachverglaste Kellerfenster mit Mäusefanggitter; Lichtanschlüsse in den Kellerfluren; Kellerabteile durch Holzlattenrost geteilt;

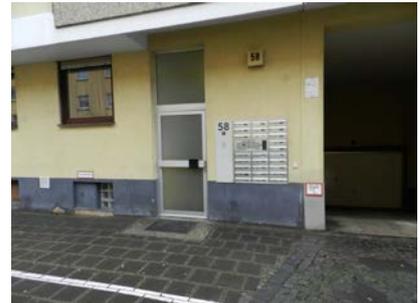
Hauseingang

Hauseingang:	Der Zugang zum Wohnhaus von der öffentlichen Verkehrsfläche erfolgt ebenerdig über eine Haustüre als Metalltüre mit Drahtgittereinsatz, Drückergarnitur und Zylinderschloss; rechts der Hauseingangstüre ist die Briefkastenanlage mit 26 Briefkästen gegeben; weiter sind 26 Klingeltaster und eine Gegensprechanlage sowie ein Videoauge gegeben;
Aufzug:	Es ist ein Aufzug für 4 Personen, Nennlast 300 kg gegeben; Fabrikat Gall & Heckelmann, Baujahr 1974;
Elektroinstallation:	Standardmäßiger Hausanschluss, Klingelanlage, Türsprechanlage, Videoauge, elektrischer Haustüröffner, Treppenhausbeleuchtung, Außenbeleuchtung; elektrisch betriebenes Tor bei der Zufahrt zu Tiefgarage;
Heizung/Warmwasser:	Gaszentralheizung mit zentraler Warmwasserversorgung;
Außenanlagen:	Der hintere Hof verfügt über eine Einfriedung mittels Maschendrahtzaun. Weiter sind Flächen mit Betonsteingartenplatten befestigt. Es sind Pflanzbeete, eine Rasenfläche sowie diverse Sträucher vorhanden. Der Zugang zum Innenhof erfolgt über die rückwärtige Tür vom Treppenhaus. Vom Innenhof ist auch ein Zugang über eine Treppe mit Betonstufen zur Tiefgarage möglich.

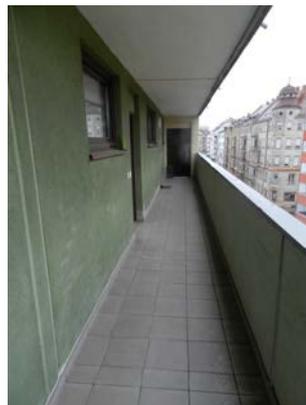
Laubengang

Sonstiges: Der Zugang zur Hauseingangstüre erfolgt über einen Laubengang, dieser verfügt über eine massive Bodenplatte mit Fliesenbelag und eine massive Brüstung;

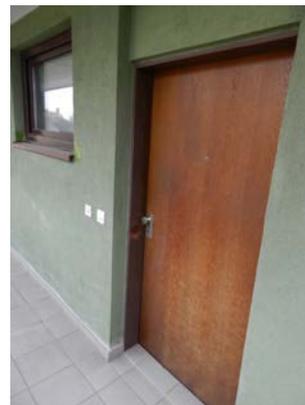
Türen: Foliierte Türblätter und gestrichene Stahlzargen, durchschnittliche Drückergarnituren; Wohnungseingangstüre als foliertes Türblatt mit Drückergarnitur und Zylinderschloss und gestrichener Stahlzarge; beim Türblatt ist außen das Furnier ausgeblieben; weiter ist bei der Zarge der Lack ausgeblieben bzw. verkratzt;

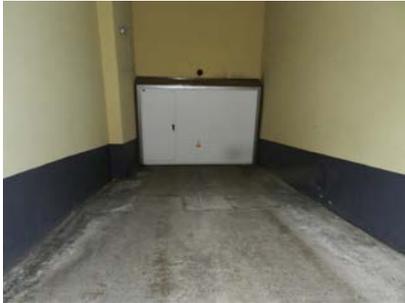
TG-Ein-/Ausfahrt

Die Tiefgarage verfügt über einen Betonboden, Betondecke, Betonstützen und Betonträger. Die Zufahrt zur Tiefgarage erfolgt von der Ludwigstraße über eine im Gebäudebereich verlaufende Rampe aus Beton. Bei der Zufahrt ist ein elektrisch betriebenes Metallschwinger mit integrierter Tür vorhanden.

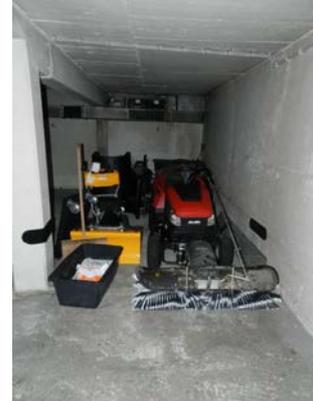
TG-Stellplatz Nr. 3

Es besteht ein 1/17 Anteil am 43,65/1.000 Miteigentumsanteil an dem Grundstück Fl.-Nr. 1201/4, Gemarkung Fürth, verbunden mit dem Sondereigentum an der „Tiefgarage“. Zur Nutzung steht der TG-Stellplatz Nr. 3, welcher im Aufteilungsplan mit „Whg. Nr. 22“ beschriftet ist und der Wohnung Nr. 22 zugeordnet ist.

Der TG-Stellplatz ist, wie im Plan dargestellt, vorhanden. Nach Angabe der Mieter der Wohnung wurde der Stellplatz erst mitvermietet, dann jedoch wieder aus dem Mietobjekt entnommen, da dieser Bereich nach Angabe durch den Hausmeister genutzt wird.

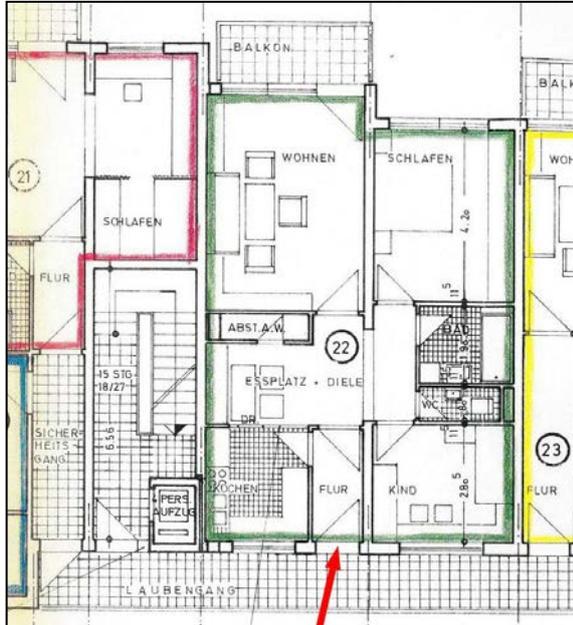
Grundriss Wohnung Nr. 22, 4. OG

Grundriss: Die 3-Zimmerwohnung mit Küche, Essplatz, Bad, WC, Flur und Balkon ist im 4. Obergeschoss gelegen. Das Wohnzimmer, das Schlafzimmer und der Balkon sind nach Westen, zum Innenhof ausgerichtet. Der Balkon ist vom Wohnzimmer zu betreten. Das Kinderzimmer, die Küche und der Flur sind nach Osten, zur Ludwigstraße gelegen. Der Essplatz, das Bad und das WC sind innenliegend.

Wohnen	ca.	19,60	m ²
Schlafen	ca.	14,50	m ²
Kind	ca.	9,00	m ²
Kochen	ca.	6,70	m ²
Essplatz/Diele	ca.	13,70	m ²
Bad	ca.	3,70	m ²
WC	ca.	1,50	m ²
Flur	ca.	3,30	m ²
Balkon ant. zu 1/4	ca.	1,40	m ²
Wohnfläche	ca.	73,4	m²

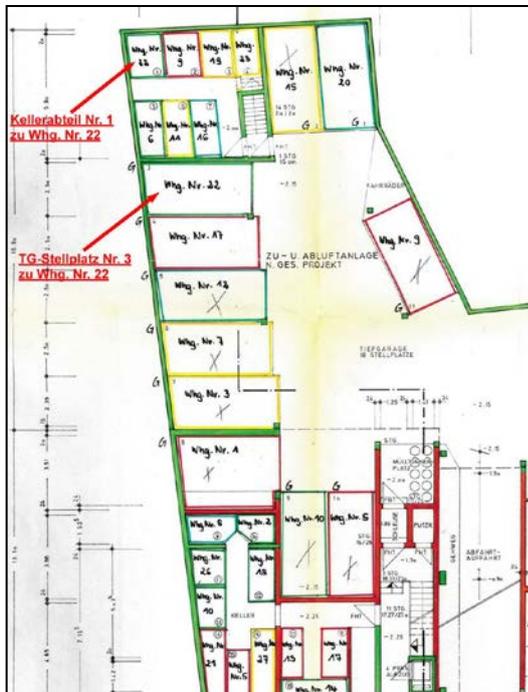
Grundriss Kellerabteil und TG-Stellplatz, KG

Kellerabteil: Gemäß Aufteilungsplan ist das Kellerabteil gemäß Plan Nr. 1, welches mit „Whg. Nr. 22“ beschriftet ist, zugehörig; das Kellerabteil ist zum Flur sowie zum Nachbarabteil mit Holzlattenrost abgeteilt, Tür als Holzlattenrost mit Vorhängeschloss abschließbar; an zwei Seiten verfügt das Kellerabteil über eine massive Wand;
